Örtliches Hochwasser- und Starkregenvorsorgekonzept

Verbandsgemeinde Ramstein-Miesenbach

Erläuterungsbericht

Spezifischer Teil Hütschenhausen

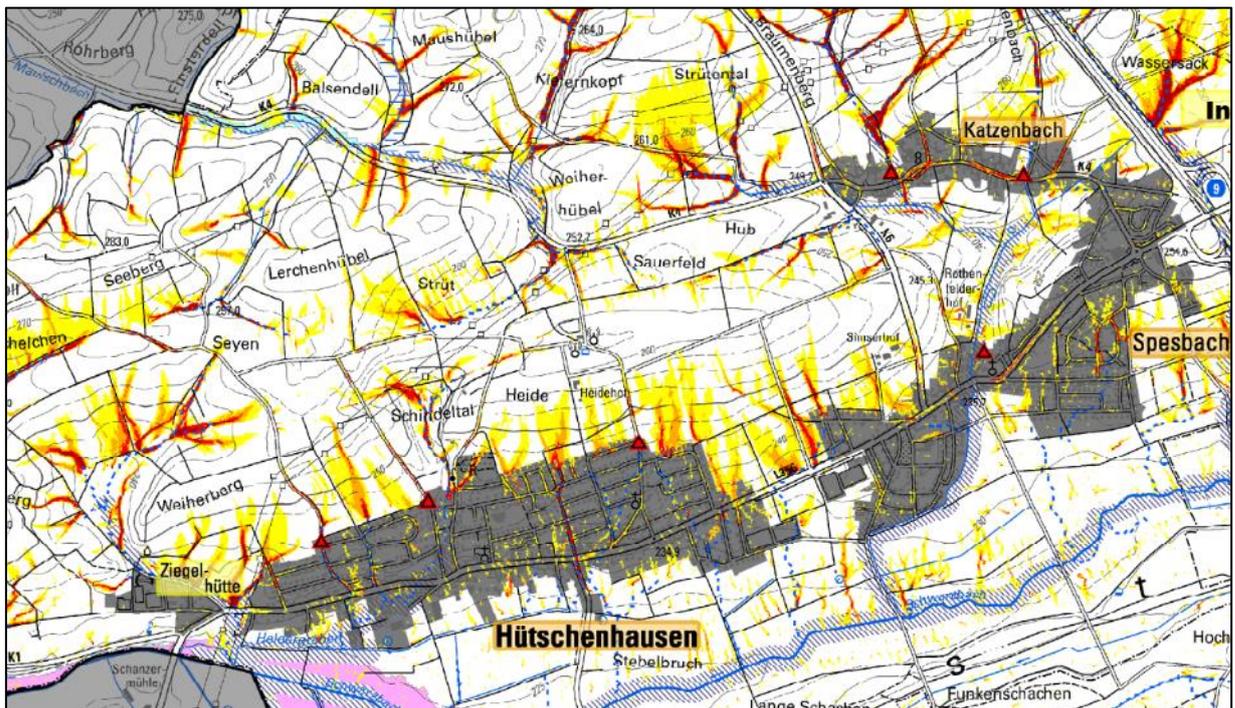
In Abbildung 1 sind blau schraffiert die durch Überflutung und gelb / rot die durch Starkregenabfluss besonders gefährdeten Bereiche zu sehen. Rosa und hellblau sind die Überflutungsbereichen durch Hochwasser. Rosa ist der Überflutungsbereich bei einem Hochwasser HQ₁₀₀ des Glan.

Abbildung 1 Starkregengefährdungskarte im Bereich der Ortslage Hütschenhausen

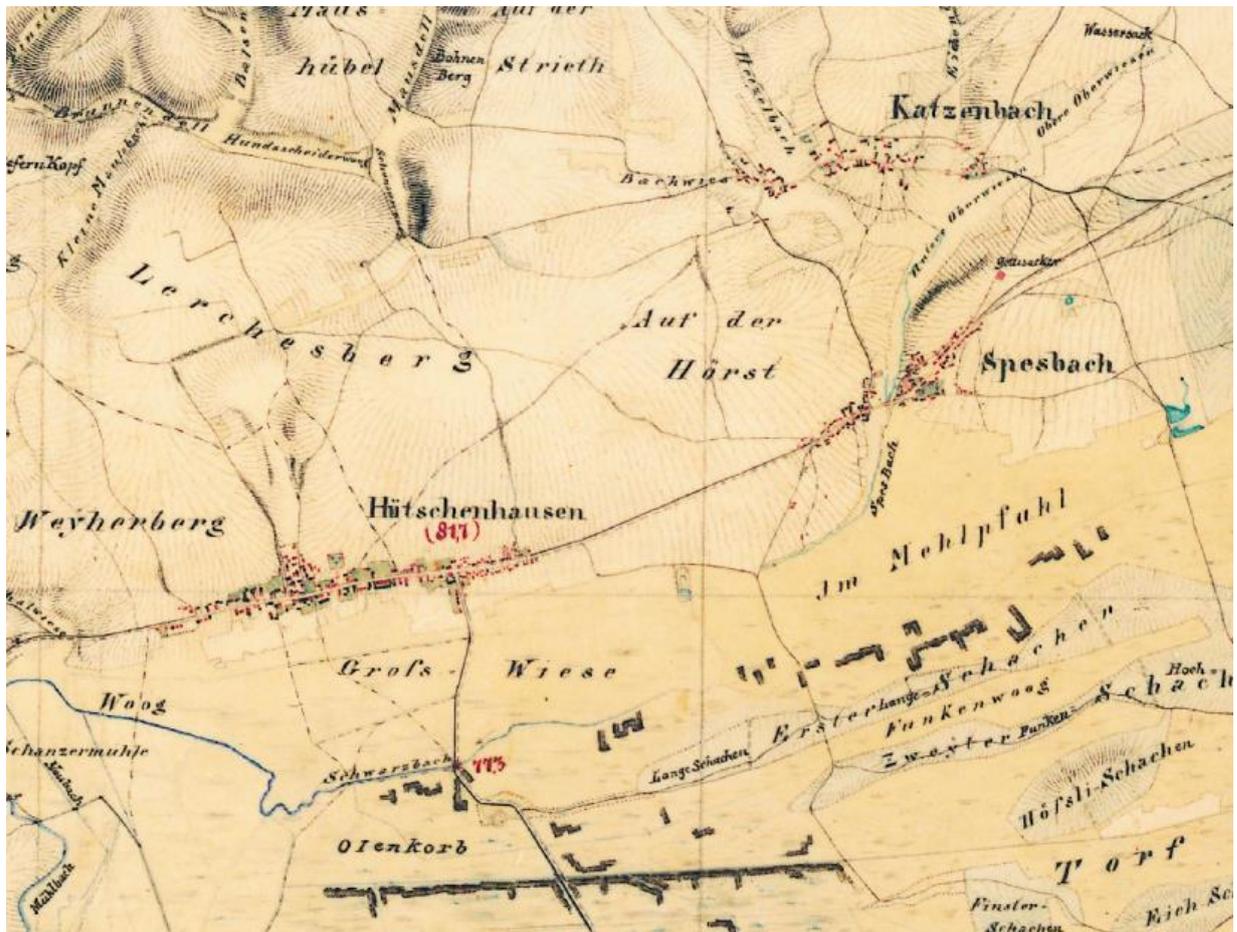
Abbildung 2 Historische Karte Hütschenhausen (1836 bis 1841)

In der historischen Karte von Hütschenhausen ist der Torfabbau im südlich gelegenen Landstuhler Bruch dargestellt. Für diesen mussten Entwässerungsgräben angelegt und die Bäche verlegt werden. Auch gut erkennbar ist, dass den Bächen in Spesbach und Katzenbach damals mehr Raum gelassen wurde. Insbesondere in Katzenbach ist das deutlich erkennbar. Hier ist auch auffällig, dass im Vergleich zur heutigen Karte ein zusätzlicher Bach, der Hetzelbach, im Bereich der Brunnenstraße 15 eingetragen ist, hier befindet sich aktuell einer der kritischen Bereiche!

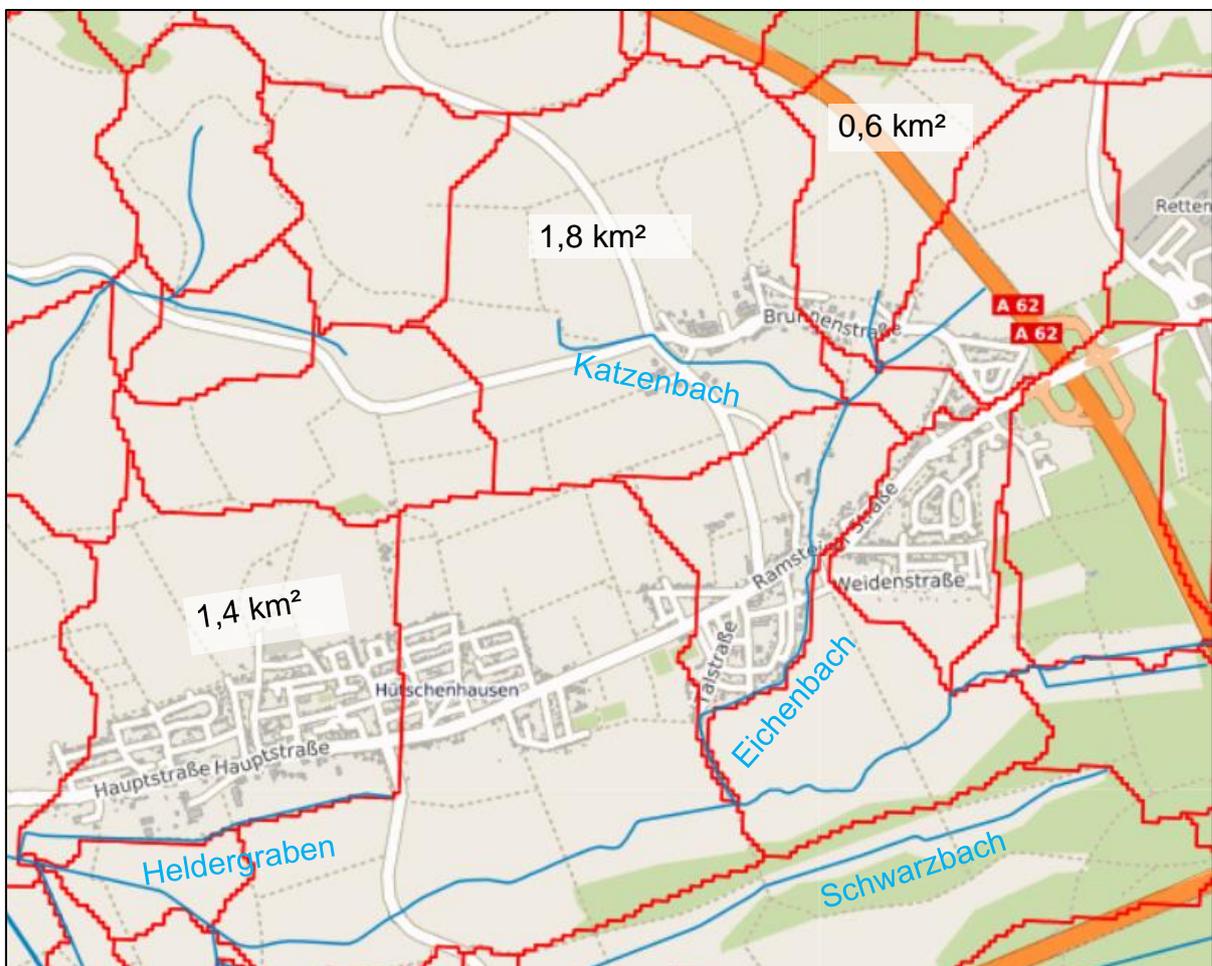
Der Katzenbach hat ein Einzugsgebiet von ca. 1,8 km², bevor er in den Eichenbach mündet. Dieser hat ein Gesamteinzugsgebiet von ca. 3,7 km². Der Heldergraben im Süden von Hütschenhausen hat ein Einzugsgebiet von > 1,4km², etwa die Hälfte des Einzugsgebietes ist bebaut und er ist die Vorflut für die Kläranlage sowie die Niederschlagsentwässerung. Das tatsächliche Einzugsgebiet des Heldergrabens ist größer als die angegebenen 1,4km², da er der Vorfluter für die Entwässerung von Hütschenhausen ist und dadurch anteilig auch andere Einzugsgebiete in ihn entwässern.

Abbildung 3 Ausschnitt Geoexplorer Wasser RLP, Einzugsgebiete

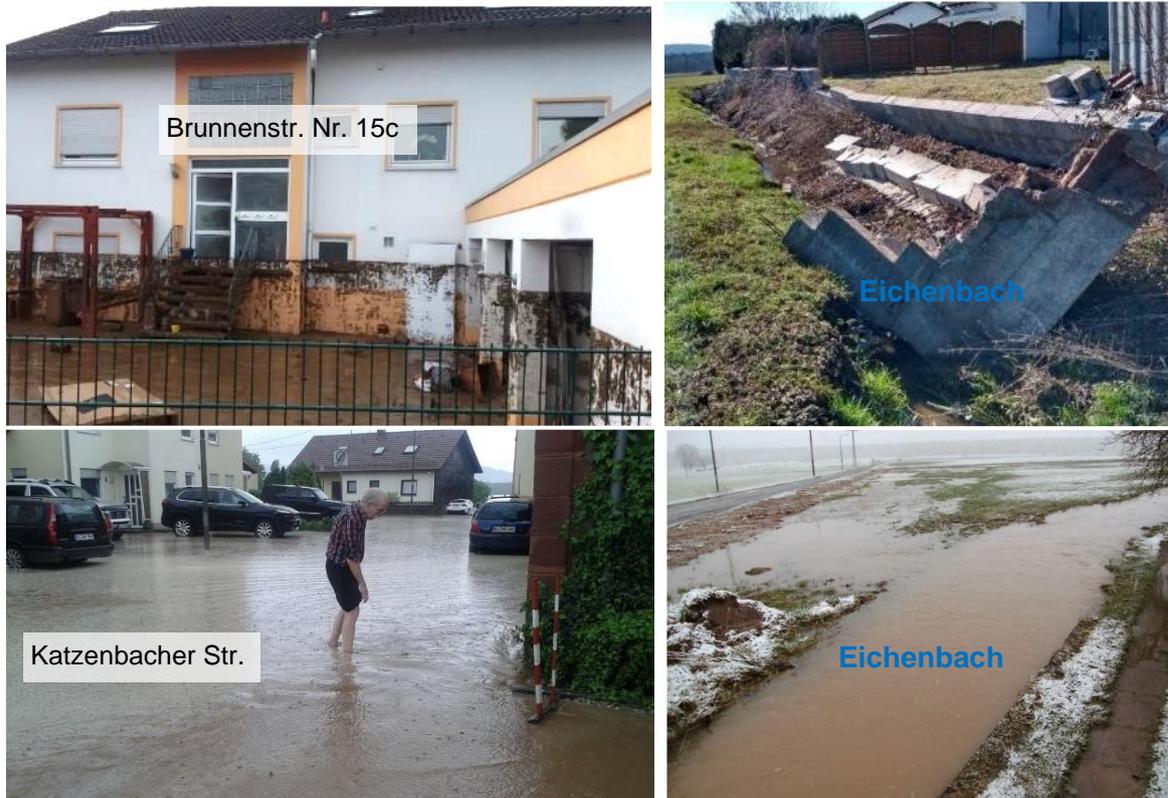
Abbildung 6 Überflutungssituation und Schäden bei Starkregenereignissen in Hütschenhausen

Die Starkregeneignisse am 19.05.2019 und am 01.10.2019 führten zu erheblichen Schäden im sechsstelligen Bereich insbesondere in Katzenbach, siehe auch Kapitel 3.2 des Allgemeinen Teils.

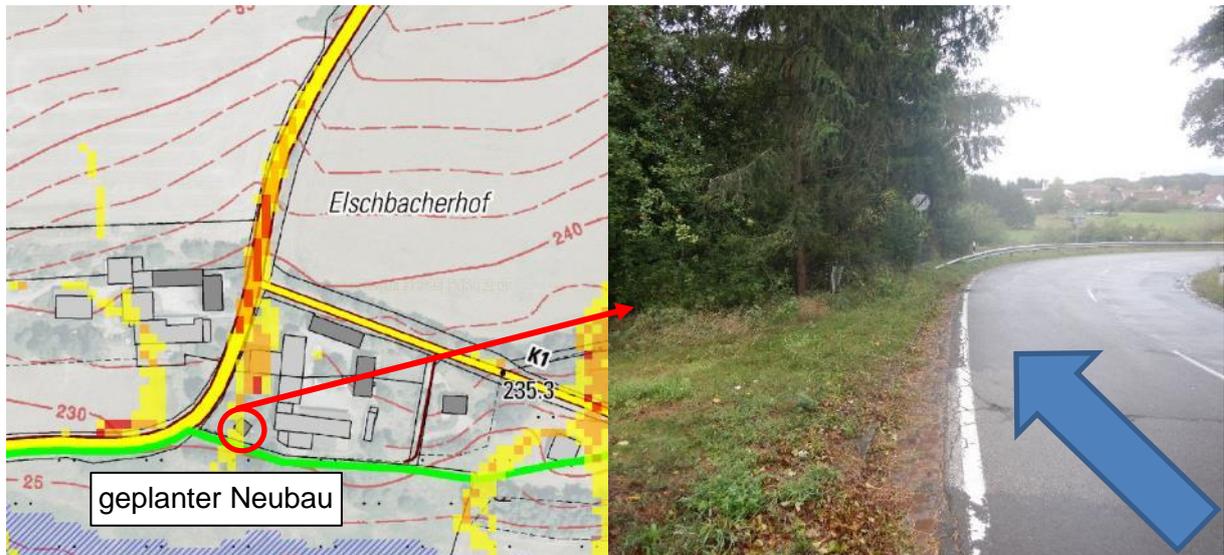
Abbildung 7 Elschbacherhof

In den oberhalb des Elschbacherhof liegenden Feldern wurden Drainagerohre verbaut. Diese sind nicht mehr voll funktionsfähig, da der Bruchgraben nicht mehr ausgebaggert wird und auch nicht ausgebaggert werden soll (Naturschutzgebiet). Dadurch sind die Ausläufe versandet.

Die von den Anwohnern angeregte „Räumung“ des Bruchgrabens wird aus entwässerungstechnischer und Naturschutzsicht nicht empfohlen. Vielmehr sollte eine naturnahe Entwicklung des Gewässers ermöglicht werden.

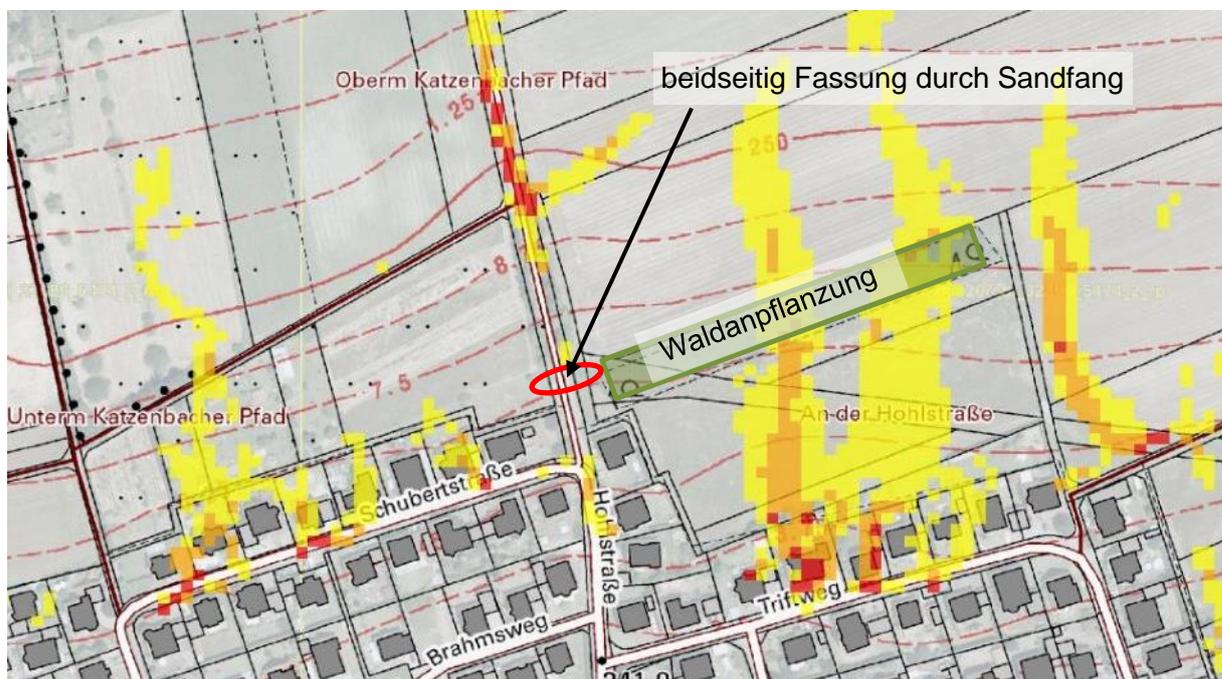
Auch von den Anwohnern wurde im Rahmen des Workshops berichtet, dass der Waldstreifen und die Ableitung, welche oberhalb des Triftweg auf der landwirtschaftlichen Fläche angelegt wurde, gut funktioniert (siehe Abbildung 10 und Abbildung 9).

Abbildung 10 Hohlstraße - Triftweg

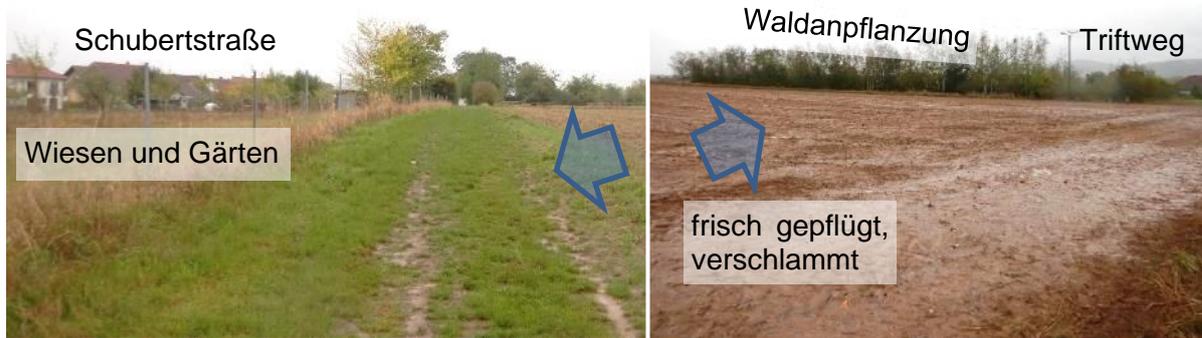
Direkt oberhalb der Schubertstraße ist die aktuelle Nutzung geprägt durch Gärten und Wiesen, wodurch auch in diesem Bereich der Zufluss zurückgehalten wird; insbesondere auch durch den Wegrandbewuchs (siehe Abbildung 11).

Abbildung 11 Situation oberhalb Triftweg und Schubertstraße

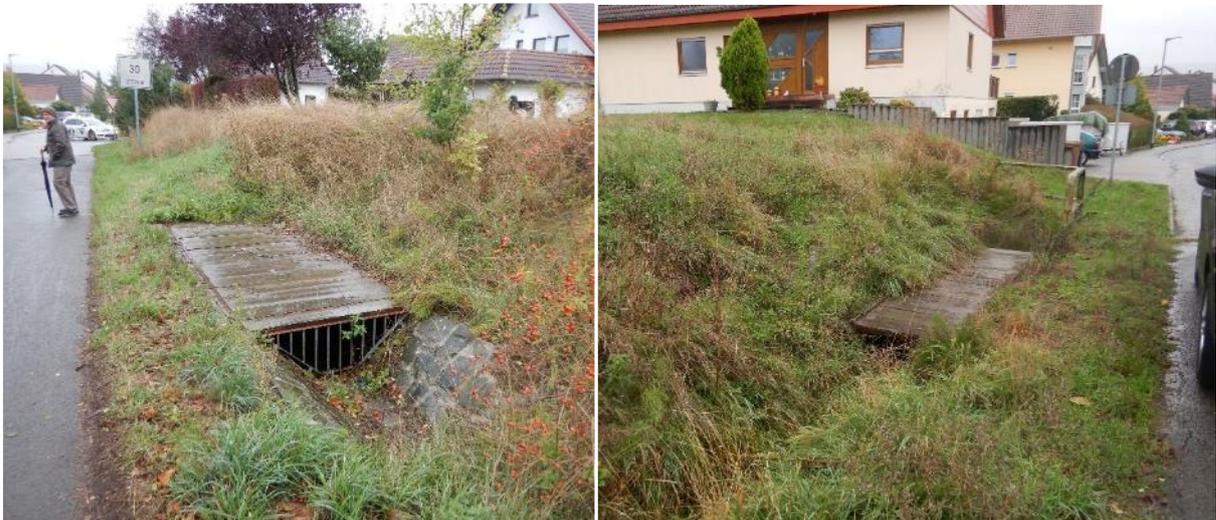
Die Straßenseitengräben sind relativ schmal mit steiler Böschung und ausschließlich zur Ableitung und nicht zum Rückhalt ausgelegt.

Abbildung 12 Sandfänge – Hohlstraße beidseitig

Wo ausreichend Fläche an der Straße zur Verfügung steht, sollte der Graben in einen Kaskadengraben umgewandelt werden.

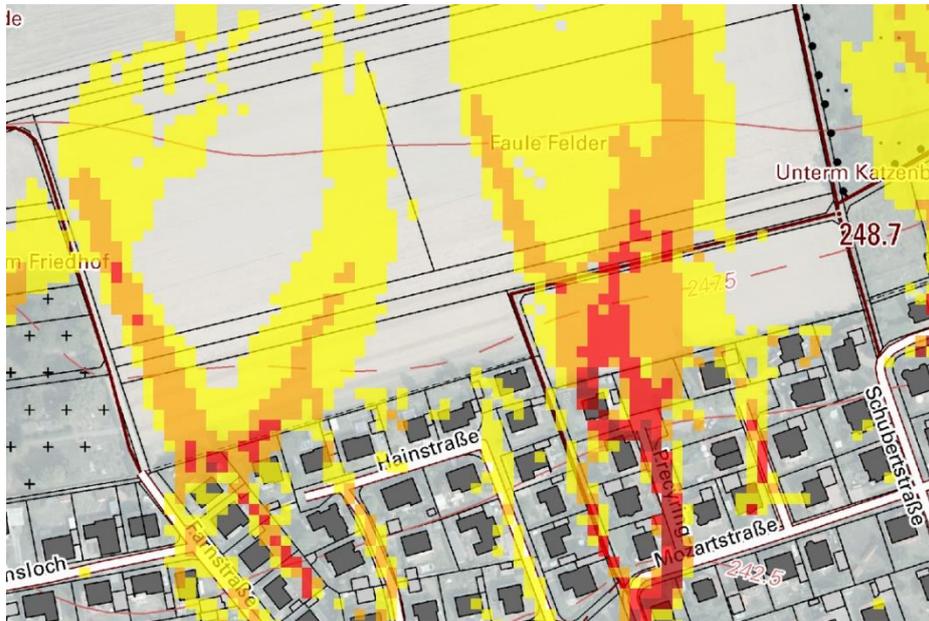
Abbildung 14 Starkregengefährdungssituation Hanglagen Hainstraße und Precyring

Die Hainstraße und der Precyring liegen am nördlichen Rand der Bebauung. Ihnen fließt von den nördlich liegenden Hanglagen, die ackerbaulich genutzt werden, Niederschlagswasser zu. Ein Grünstreifen zwischen der Bebauung und landwirtschaftlichen Fläche ist aktuell nicht vorhanden, aber die Ackerflächen werden quer zur Hanglage gepflügt und an der Bebauungsgrenze ist mit dem Pflug ein kleiner Graben gezogen.

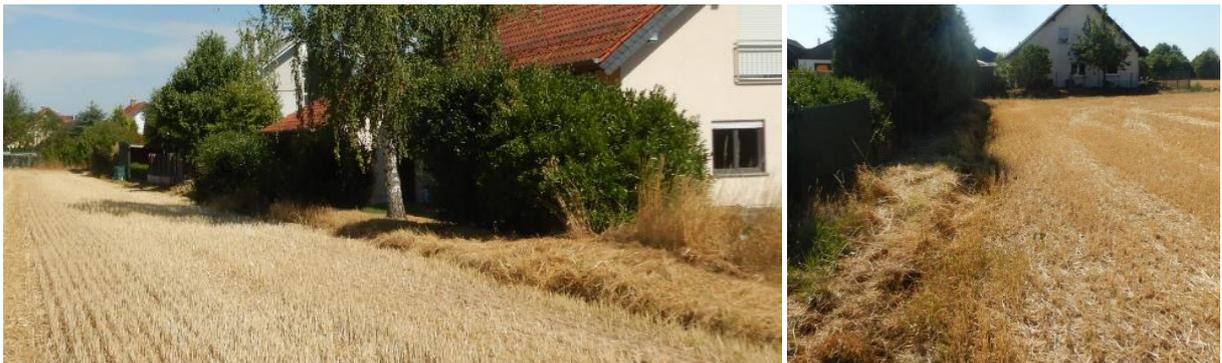
Abbildung 13 Situation Grenze Bebauung im Bereich Hainstraße und Precyring

Die meisten Anwohner haben sich durch Wälle und Mauern geschützt, so dass Niederschlagswasser bei Starkregen zu den Wegen abgeleitet wird.

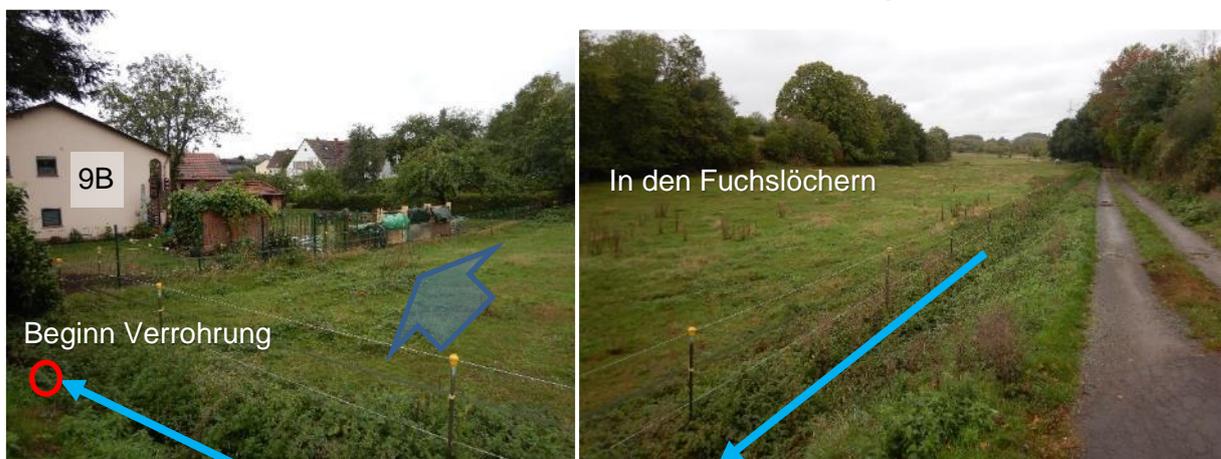
Abbildung 16 Starkregenzufluss Friedhofstraße 9B

Die Friedhofstraße wird in den nächsten Jahren erneuert, da es zu Setzungen kommt.

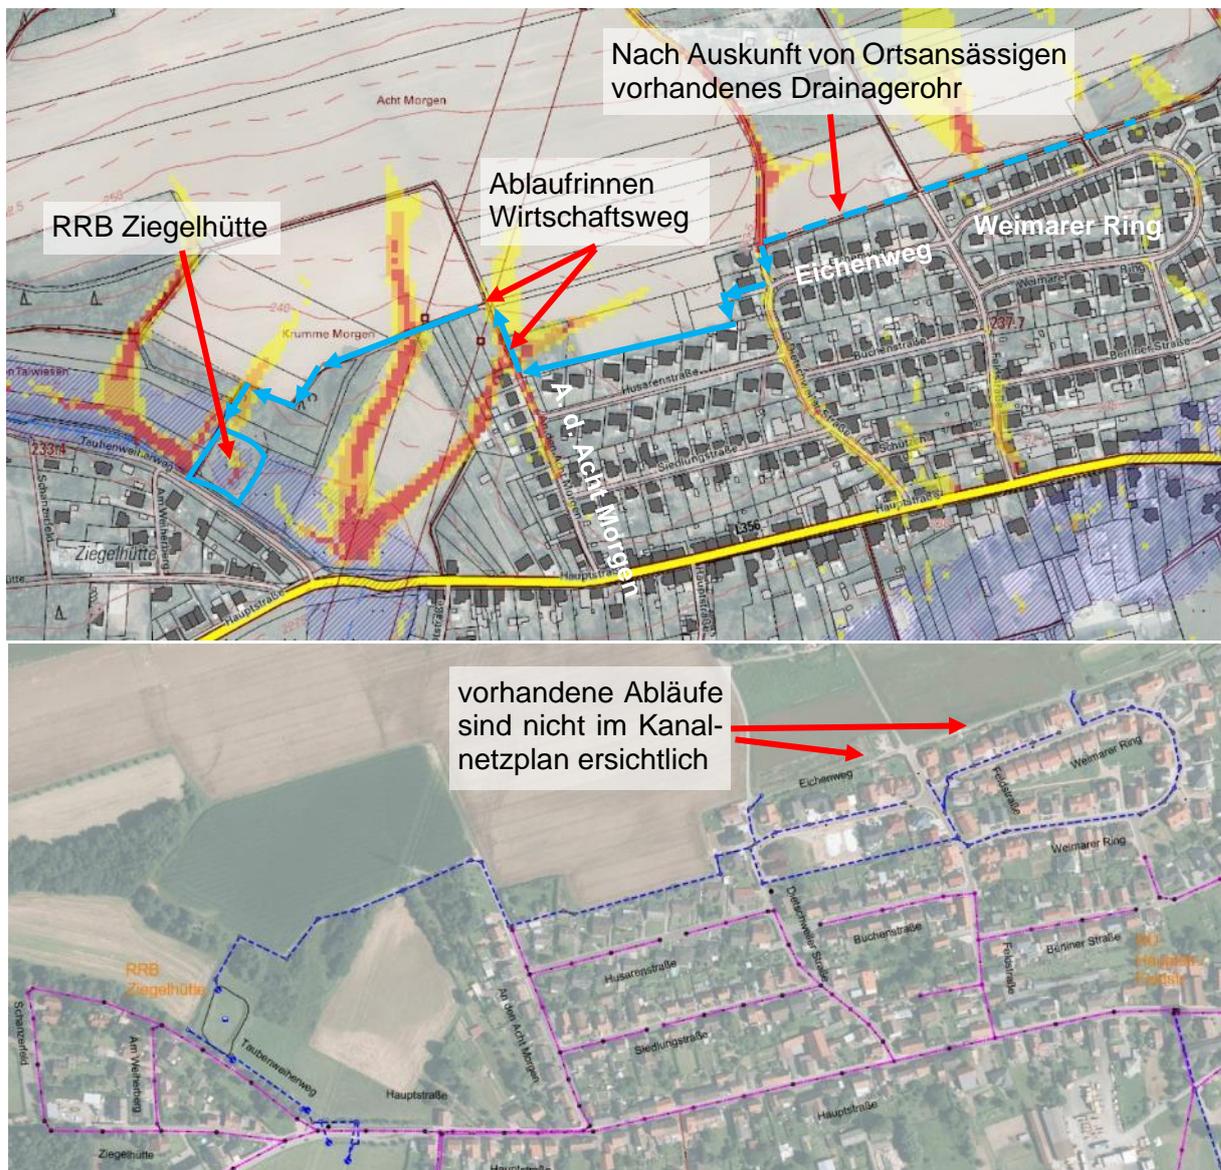
Laut Anwohnern sind die Rigolen nördlich von Weimarer Ring/Eichenweg möglicherweise nicht mehr funktionsfähig. Der Regenwasserkanal in Richtung RRB Ziegelhütte (siehe Abbildung 18) soll nur noch wenig Ablauf haben.

Abbildung 18 RRB Ziegelhütte mit Zuleitung / Kanalnetz Hütschenhausen

Es muss geprüft werden, ob der Kanal durch Erosionsmaterial oder Schäden nicht mehr voll funktionsfähig ist.

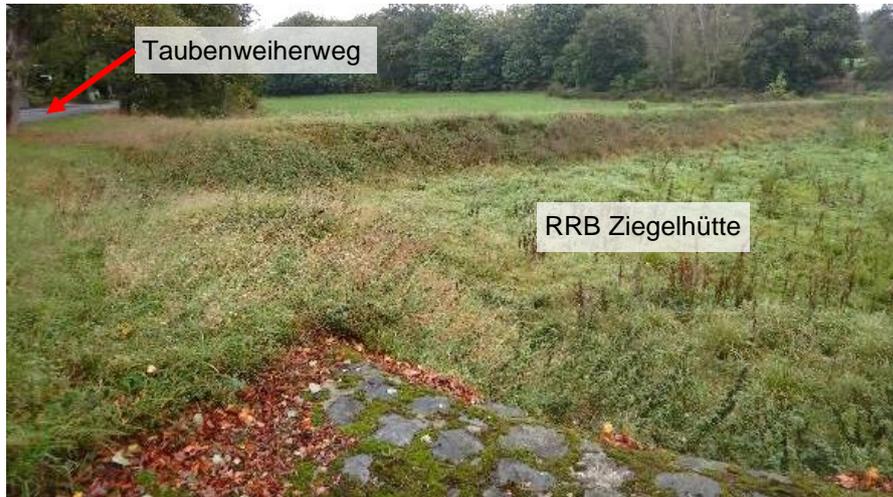
Abbildung 19 Rückhaltebecken Ziegelhütte

Das Rückhaltebecken Ziegelhütte liegt quer im Talraum, wodurch es als Damm wirkt, wie unterhalb auch der Straßendamm der Hauptstraße. Dadurch sind effektiv drei „Becken“ vorhanden.

Bis auf vernässte landwirtschaftliche Flächen ist kein Schadenspotential erkennbar, für Ortschaften im Unterlauf wird aber hierdurch die Hochwassergefahr verringert.

Die Zuleitung aus den Hanglagen muss funktionsfähig gehalten werden. Bei Totalausfall könnte die Verrohrung ggf. abschnittsweise durch eine offene Ableitung mittels Kaskadengraben ersetzt werden.

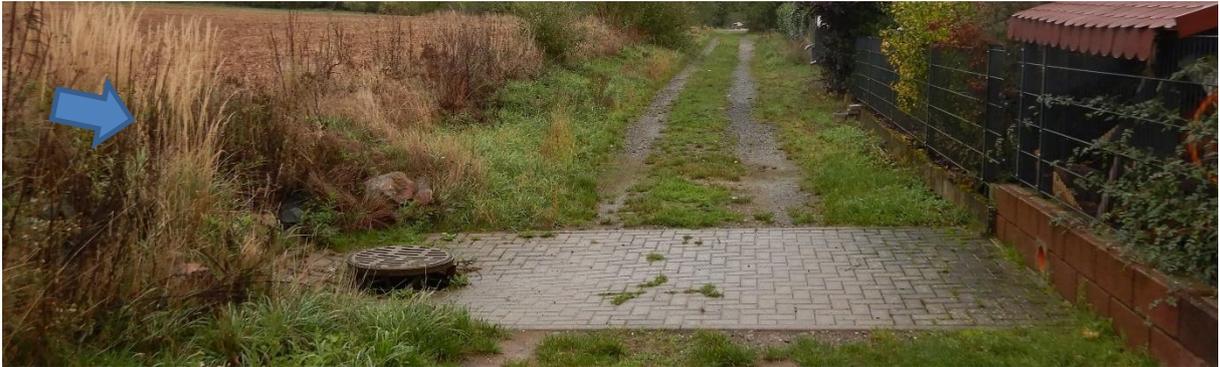
Abbildung 21 Bereich Starkregenfließlinie Weimarer Ring Nr. 1 & Nr. 2

Bei der Ortsrandbebauung an der Straße Weimarer Ring kommt es zum Teil zum Zufluss von Niederschlagswasser aus dem Außengebiet, insbesondere im Bereich der Tiefpunkte des vorgelagerten Wirtschaftsweges im Bereich Weimarer Ring 1 & 2 (siehe Abbildung 23). Hier existiert auch ein Schachtablauf im Wirtschaftsweg, dessen Abdeckung hochgesetzt wurde, um ein schnelles Verstopfen zu verhindern, wodurch aber mehr Treibgut und Erosionsmaterial in die Kanalisation gelangt.

Teilweise sind auch hier private Objektschutzmaßnahmen vorhanden, aber keine Rückhaltung vor der Ortschaft.

Auch hier sollte auf einen ausreichend großen Feldrandstreifen, der bewachsen ist, hingewirkt werden ggf. ausgeprägt als Kaskadenmulde.

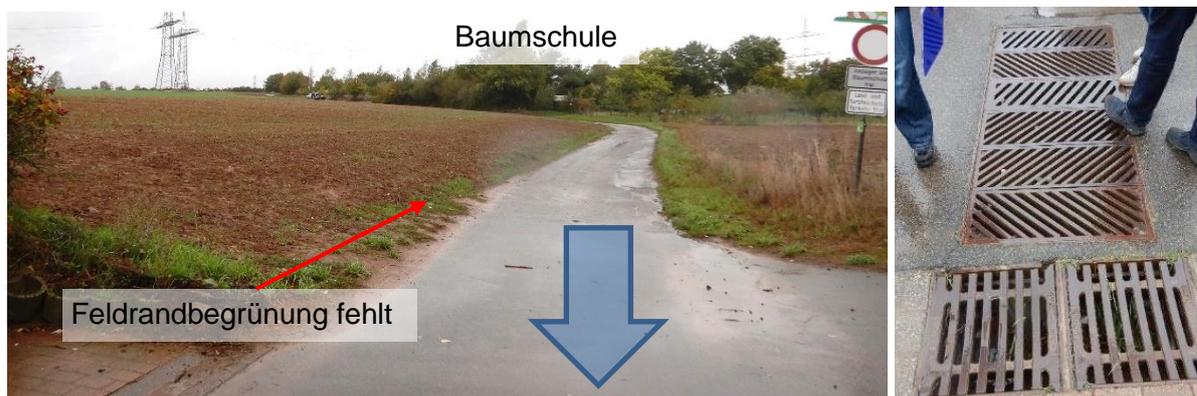
Der Wirtschaftsweg liegt in einem Einschnitt, wodurch die umliegenden Flächen (hauptsächlich Ackerflächen) auf ihn entwässern. Auch hier werden die Felder teilweise bis direkt an den Wegrand ohne Randbegrünung bewirtschaftet (siehe Abbildung 24).

Abbildung 24 Wirtschaftsweg und Straßenablauf Dietschweiler Straße

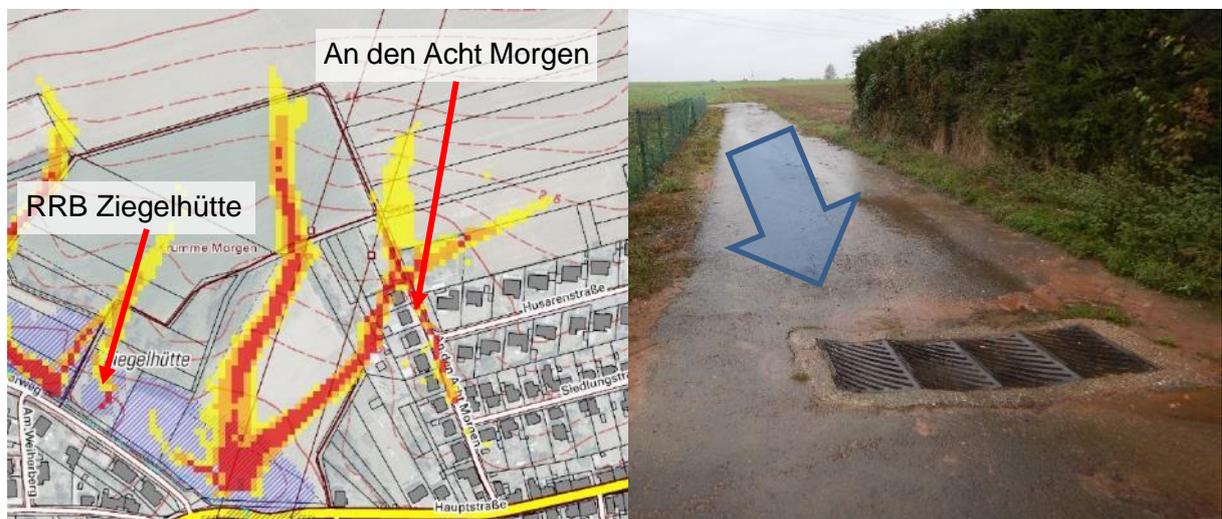
Die Felder werden bis zum Wegrand (ohne Randstreifen) bewirtschaftet, weshalb viel Erosionsmaterial auf die Wege gelangt. Es sind weder Gräben noch Verwallungen vorhanden.

Abbildung 26 Starkregenzufluss An den Acht Morgen, Straßenablauf zum RRB Ziegelhütte

Es wird berichtet, dass die Ableitung Richtung RRB Ziegelhütte ggf. nicht mehr funktionsfähig ist (siehe Kapitel 2.2.5), dies sollte durch die Werke zeitnah geprüft werden.

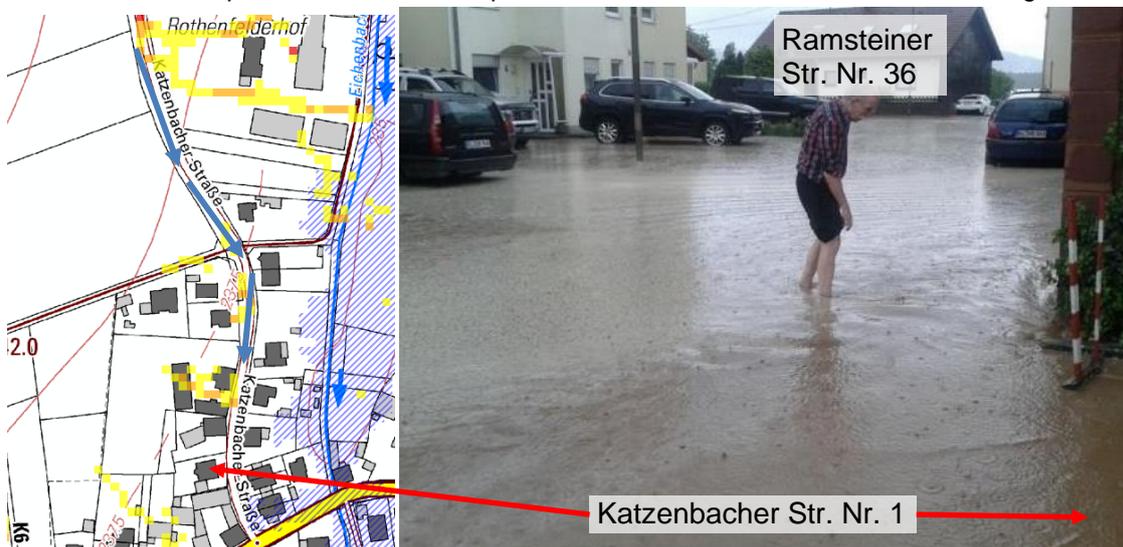
In der Katzenbacher Straße kam es bei vergangenen Starkregenereignissen zu Überflutungen durch Niederschlagsabfluss über den Straßenraum aus dem Außengebiet. Die Katzenbacher Straße Nr.1 steht in einem Tiefpunkt, da das Straßenprofil zur Ramsteiner Str. wieder leicht ansteigt.

Abbildung 31 Überflutung Katzenbacher Straße

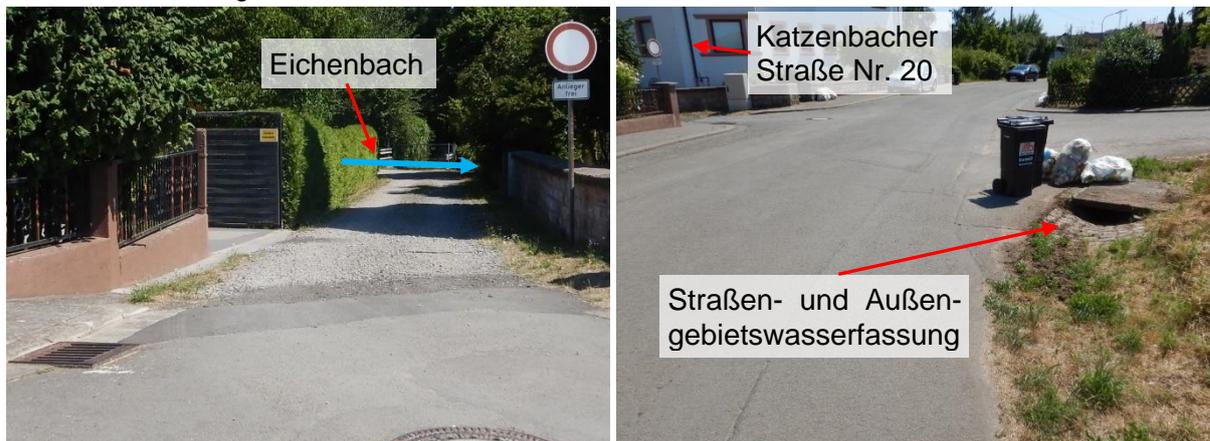
An der Katzenbacher Straße befindet sich ausserhalb der Bebauung hangseitig ein Entwässerungsgraben, der zur Außengebietswasserfassung führt. Der Graben ist ohne Rückhaltefunktion ausgeführt. Die Straße im Bereich der Außengebietswasserfassung ist zur Wasserfassung gekippt, so dass hier aus Graben und Straße das Niederschlagswasser zufließt, diese aber bei Starkregen den Abfluss nicht fassen kann. Ein Abschlag zum Eichenbach erfolgt aufgrund der aktuellen Profilierung kaum.

Abbildung 32 Ortseingang Katzenbacher Straße beim Rothenfelderhof

Oberhalb der Bebauung sollten die landwirtschaftlichen Flächen starkregenangepasst bewirtschaftet werden. Hierbei sollte insbesondere auf eine erosions- und abflussmindernde Bodenbearbeitung (z.B. Direktsaat) und die Wahl entsprechender Kulturpflanzen (u.a. kein Mais, Soja und Rüben) geachtet werden, um ein Verstopfen der Einläufe und Schäden im Ort zu vermeiden.

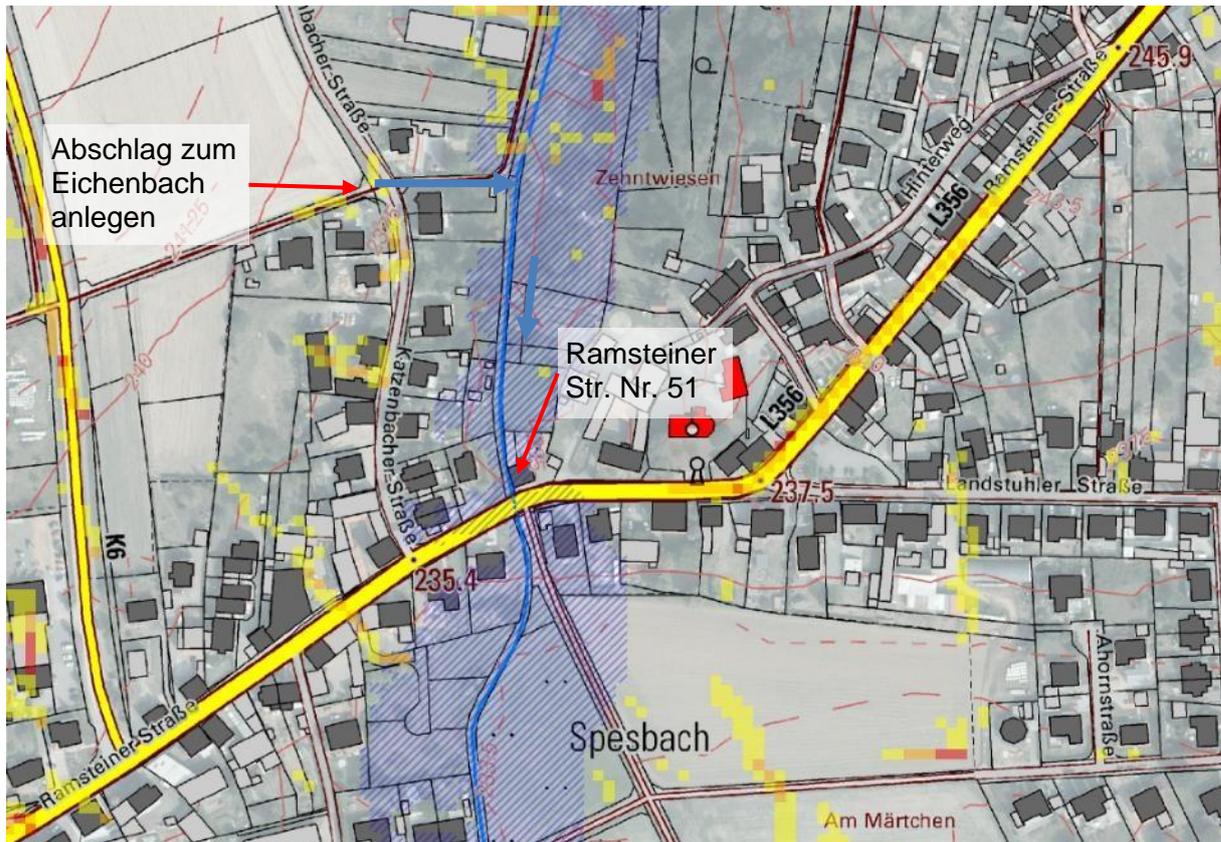
Die Ramsteiner Straße stellt einen Damm für den Eichenbach dar. Wenn der Durchlass nicht ausreicht, kommt es zum Aufstau und zur Überflutung der nördlich der Ramsteiner Straße (unter Straßenniveau) liegenden Grundstücke und Gebäude.

Abbildung 33 Ramsteiner Straße – Brücke Eichenbach

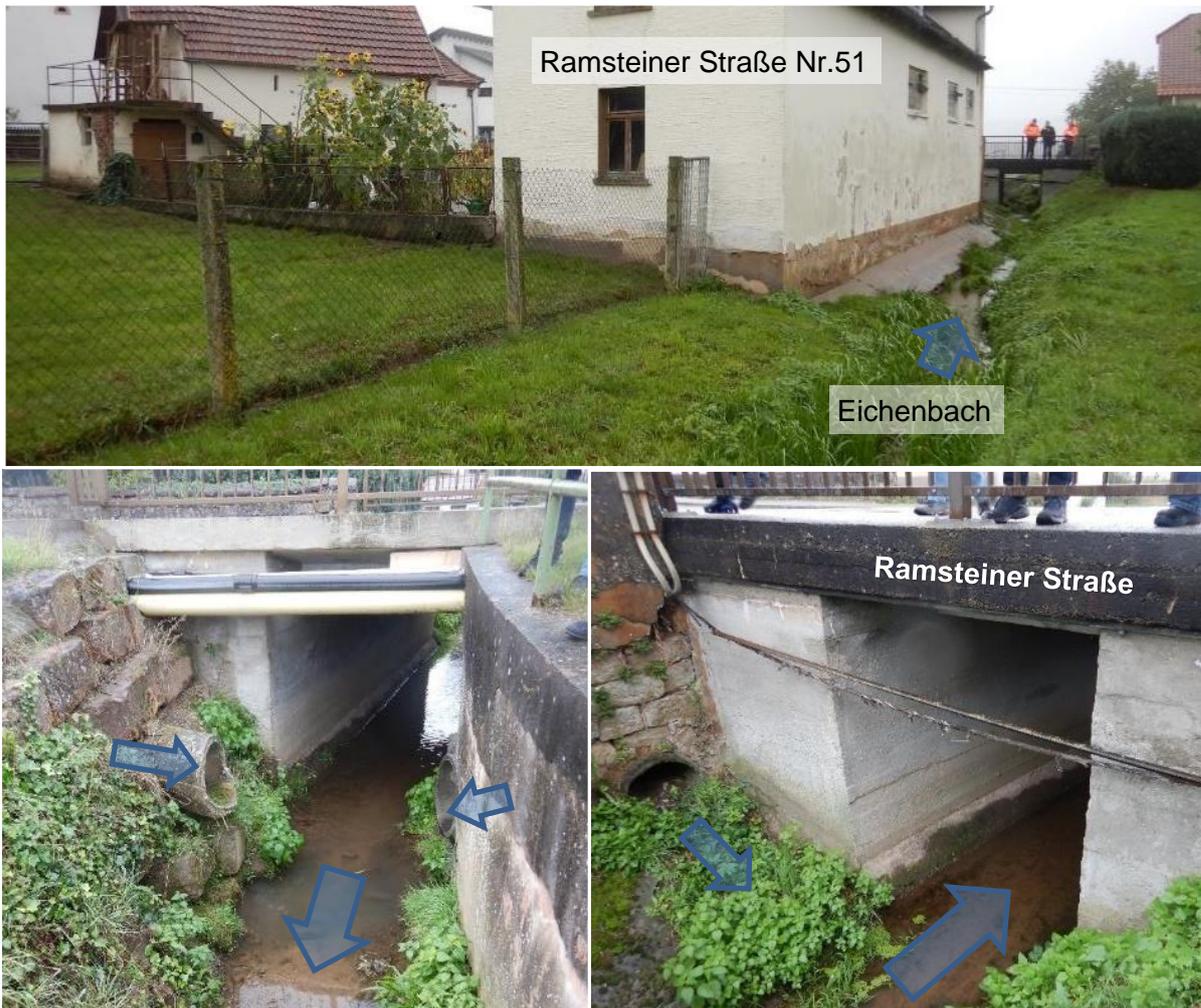
An der Brücke sind mehrere Rohre und Verkabelungen innerhalb des Querschnittes verbaut und teilweise schon beschädigt. Nördlich der Straße gibt es eine Zuleitung und unterhalb direkt an der Brücke zwei Zuleitungen von Wasser, alle drei werden hydraulisch ungünstig dem Bach zugeführt. Die nördlich liegende Zuleitung ist zudem zur Hälfte mit Sediment belegt.

Abbildung 34 Brücke Eichenbach – Ramsteiner Straße

Die Verrohrungen und die Zuleitungen müssen geändert werden. Da die Leitungen nicht gegen Treibgut gesichert sind, besteht hier ein erhebliches Schadensrisiko. Die Zuleitungen sind hydraulisch ungünstig und behindern den Abfluss, so dass es zu einem Rückstau oberhalb des Straßendamms kommt.

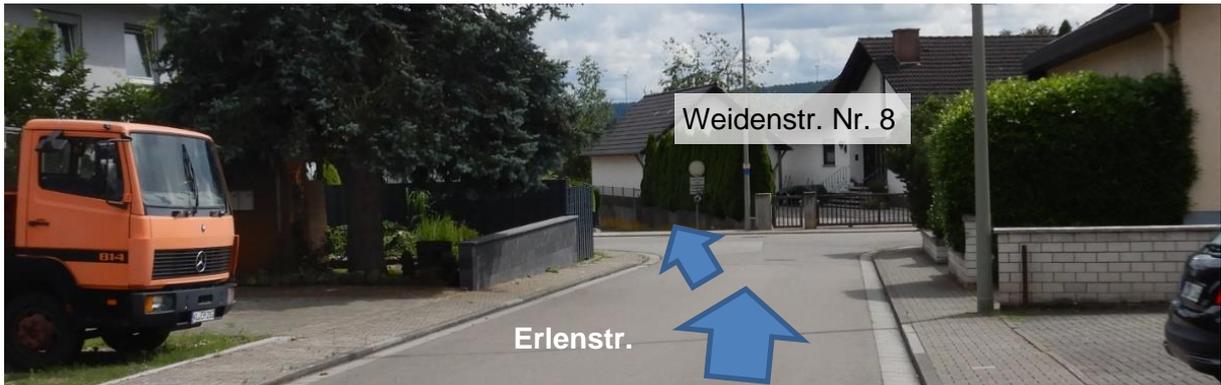
Abbildung 35 Situation Erlenstraße – Weidenstraße 8

Beim Bürgerworkshop wurde berichtet, dass sich in Spesbach bei Starkregen Niederschlagswasser auf dem Weg von der Glockenstraße zur Erlenstraße sammelt und über die Erlenstraße weiter zur Weidenstraße fließt. Dort kommt es zu einem Aufstau im Straßenraum, bis es über den Weg zwischen Nr. 8 und Nr. 10 nach Süden in das Außengebiet abläuft. Dabei fließt es auch auf den Hof von Nr. 8, aber nicht bis zur Bepflanzung.

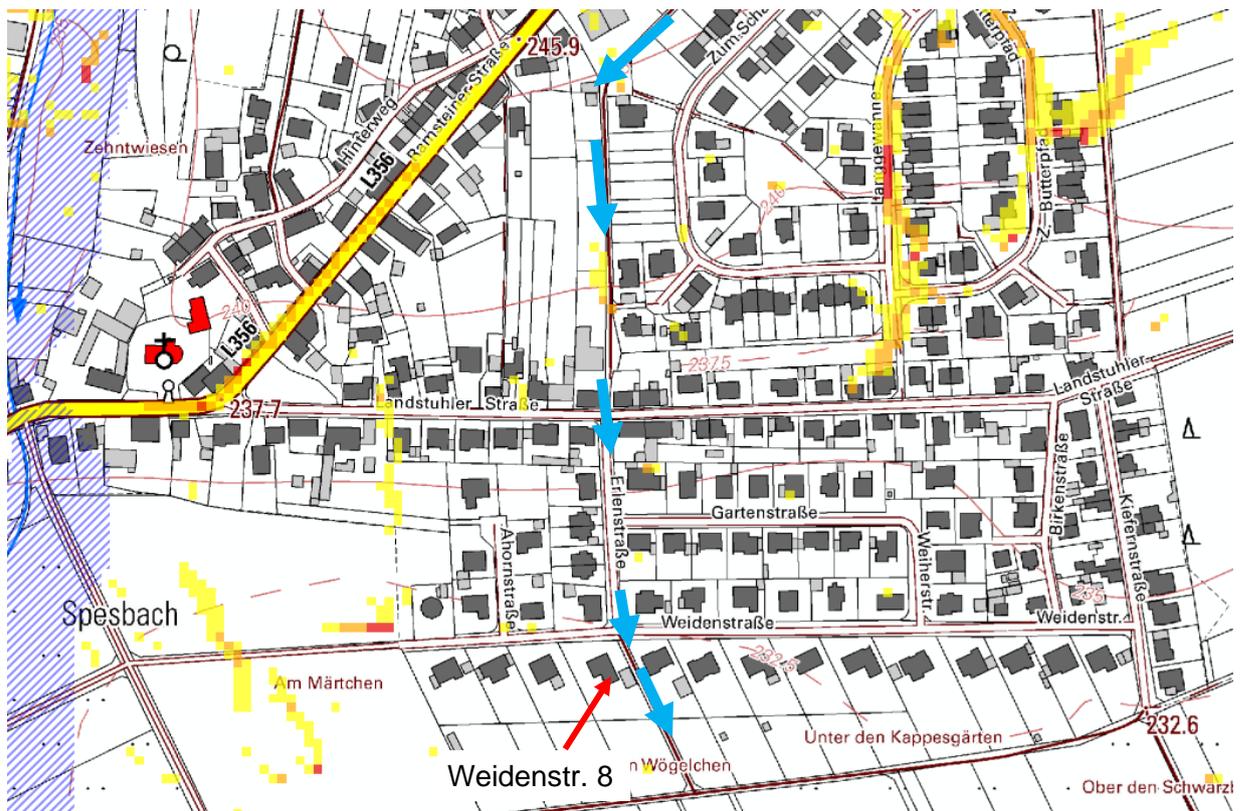
Abbildung 36 Starkregen und Überflutungsgefährdung Spesbach – Erlenstr. – Weidenstr.

Dass der Niederschlagsabfluß bei Starkregen über die Straßen und Wirtschaftswege ins Außengebiet verläuft ist gut.

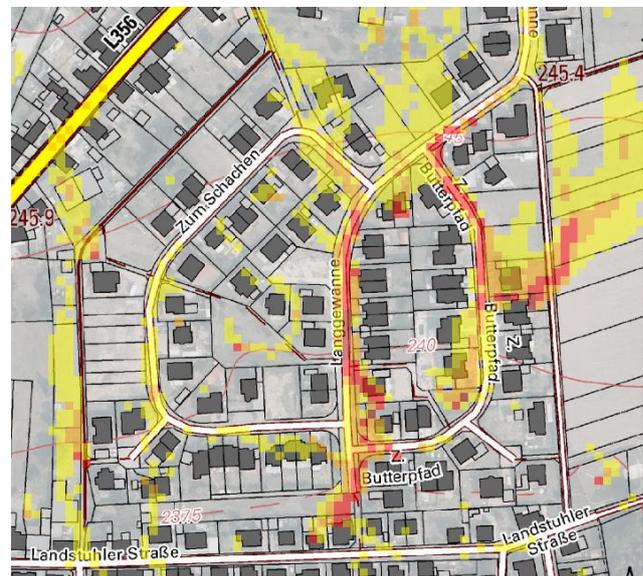
Abbildung 37 Starkregengefährdung Zum Butterpfad

Nach Topographie wird im Bereich Langgewanne / Zum Butterpfad die Möglichkeit einer großen Starkregenabflusskonzentration gesehen, siehe Abbildung 37.

Im Bereich der Bebauung ist die Berechnung der tatsächliche Abflusskonzentration und deren Verlauf auch aufgrund vieler kleinräumiger Unterschiede im Oberflächenprofil mit großen Unsicherheiten verbunden.

Trotzdem muss bei einem extremen Starkregen mit einem Abfluss im Straßenraum gerechnet werden.

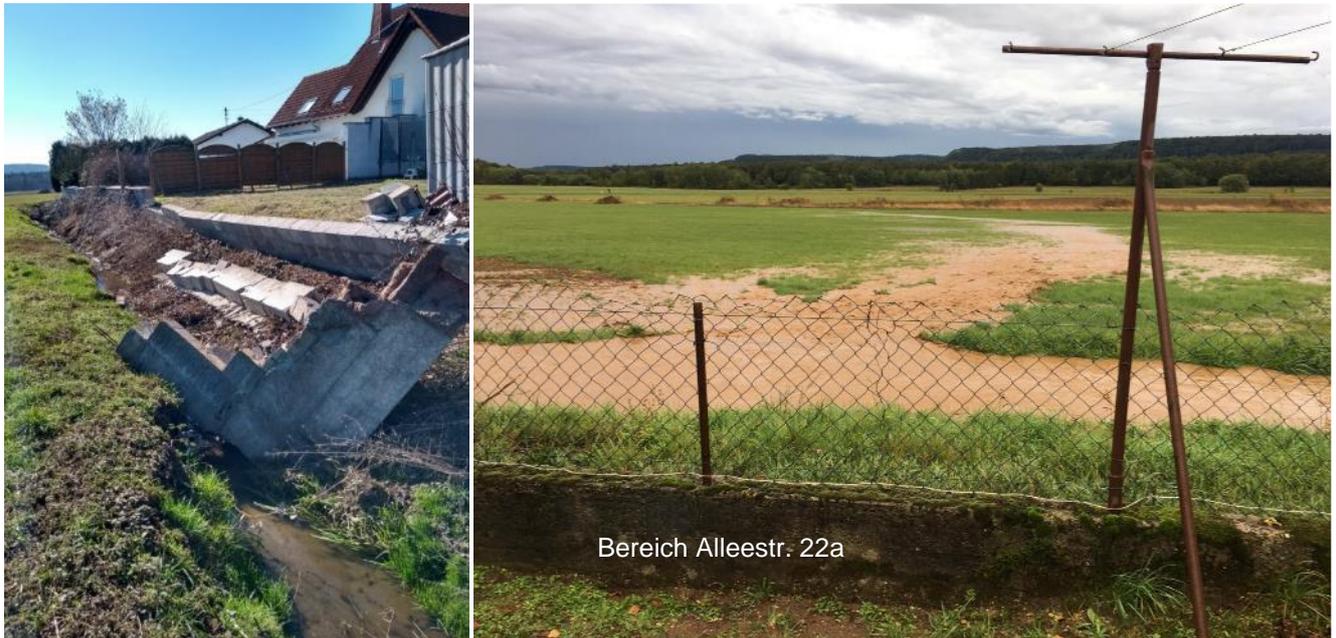
Bei Hochwasser fließt das Wasser teilweise entlang des natürlichen Gefälles in Richtung Schwarzbach. Die Kindertagesstätte in Spesbach liegt direkt am Eichenbach. Die Böschung / Grundstücksbegrenzung zum Bach muss richtig gesichert werden, da der Untergrund rutschgefährdet ist, wie das Abrutschen der Mauer auf einem Nachbargrundstück, siehe Abbildung 39, gezeigt hat. Grundsätzlich ist die Kita nicht überflutungsgefährdet, solange ein Abfluss über die Felder möglich ist, also das südlich liegende Gelände am Bach nicht erhöht wird.

Abbildung 39 Überflutungsschäden Eichenbach und Abfluss über landwirtschaftliche Flächen

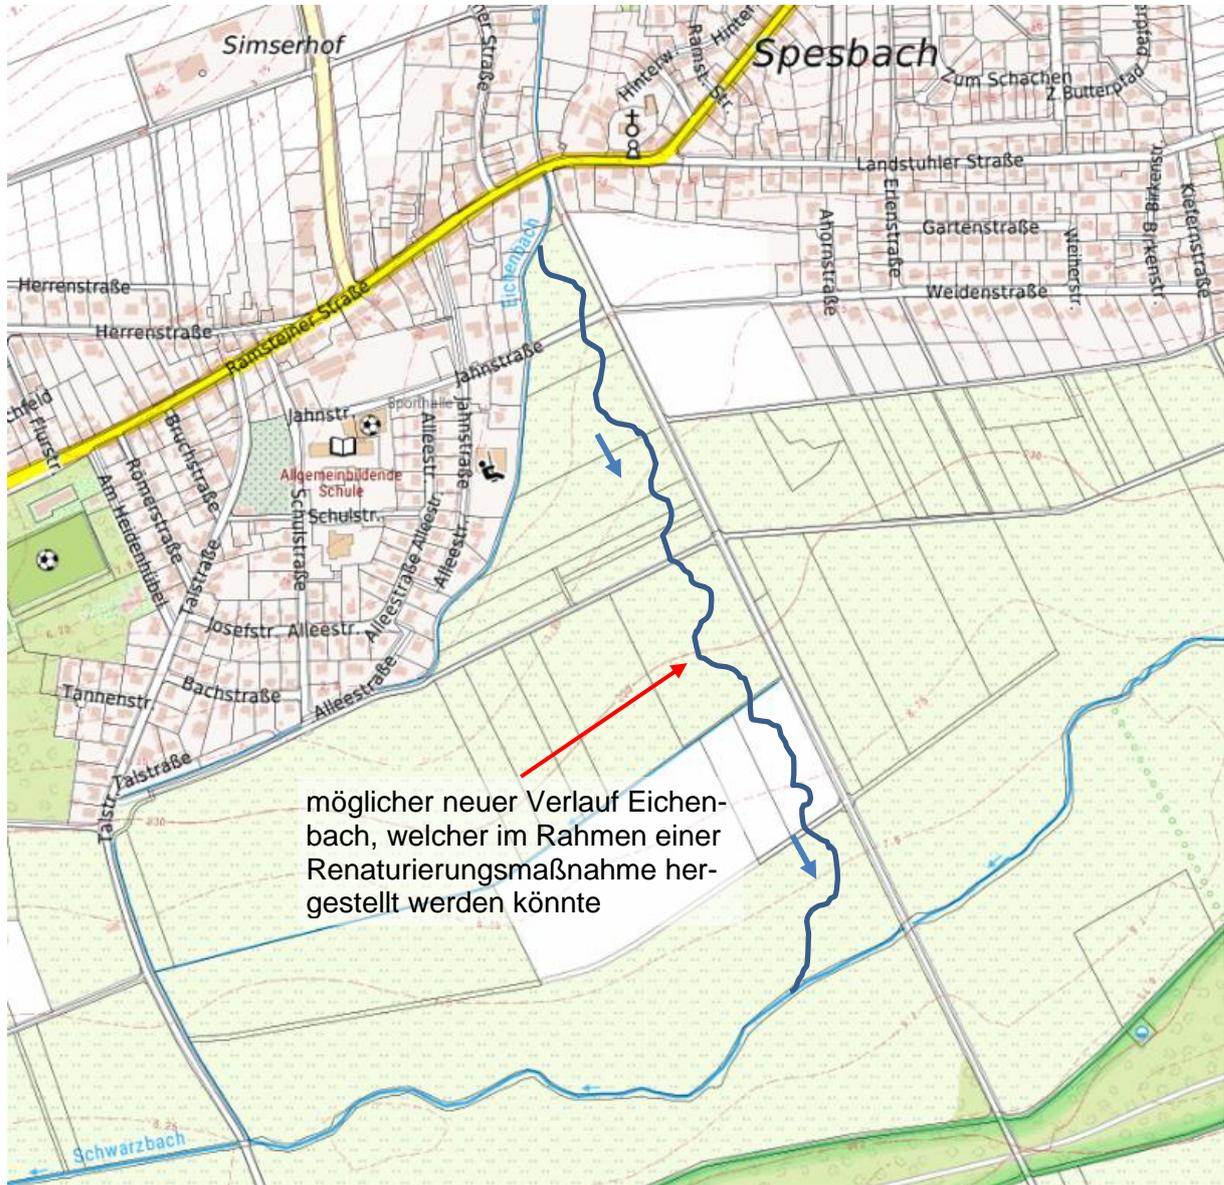
Eine Möglichkeit die Situation zu verbessern, ist die Verlegung des Baches in Gefällerrichtung im Rahmen einer Renaturierungsmaßnahme.

Abbildung 43 möglicher Bachverlauf Eichenbach bei Verlegung

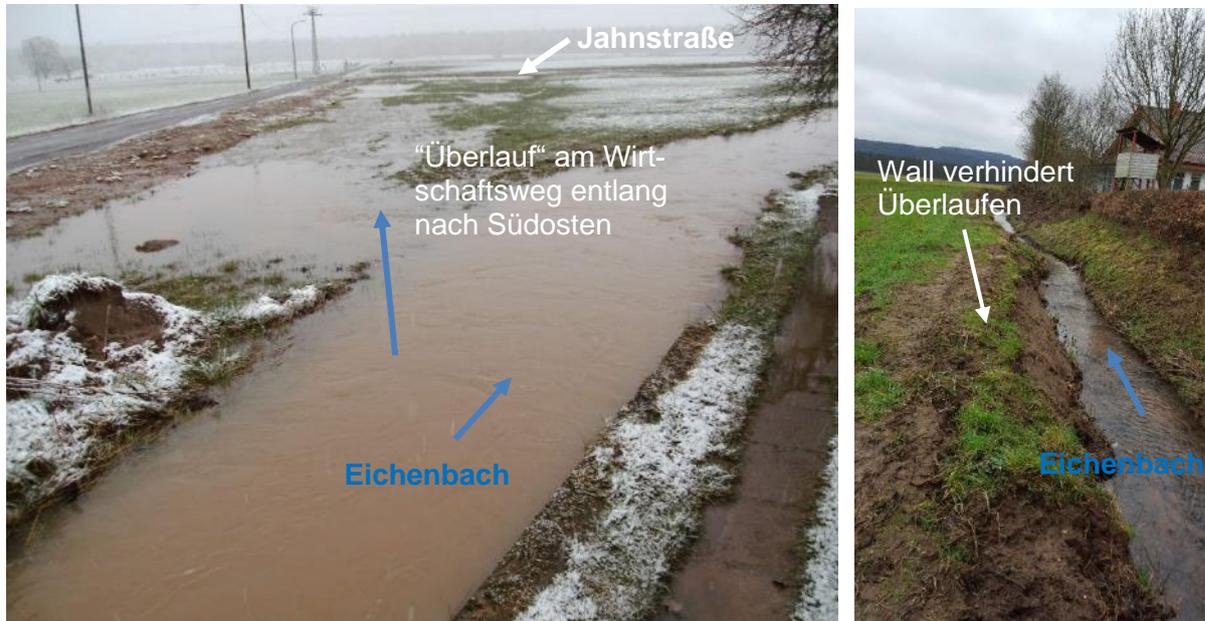
Zum Teil fließt der Eichenbach bei Hochwasser bereits in diese Richtung. Inzwischen wird das aber durch eine Verwallung verhindert:

Abbildung 44 Verlauf des Eichenbachs bei Hochwasser (23.10.2010), rechtes Bild Januar 2018
