Örtliches Hochwasser- und Starkregenvorsorgekonzept

Verbandsgemeinde Ramstein-Miesenbach

Erläuterungsbericht

Spezifischer Teil Hütschenhausen

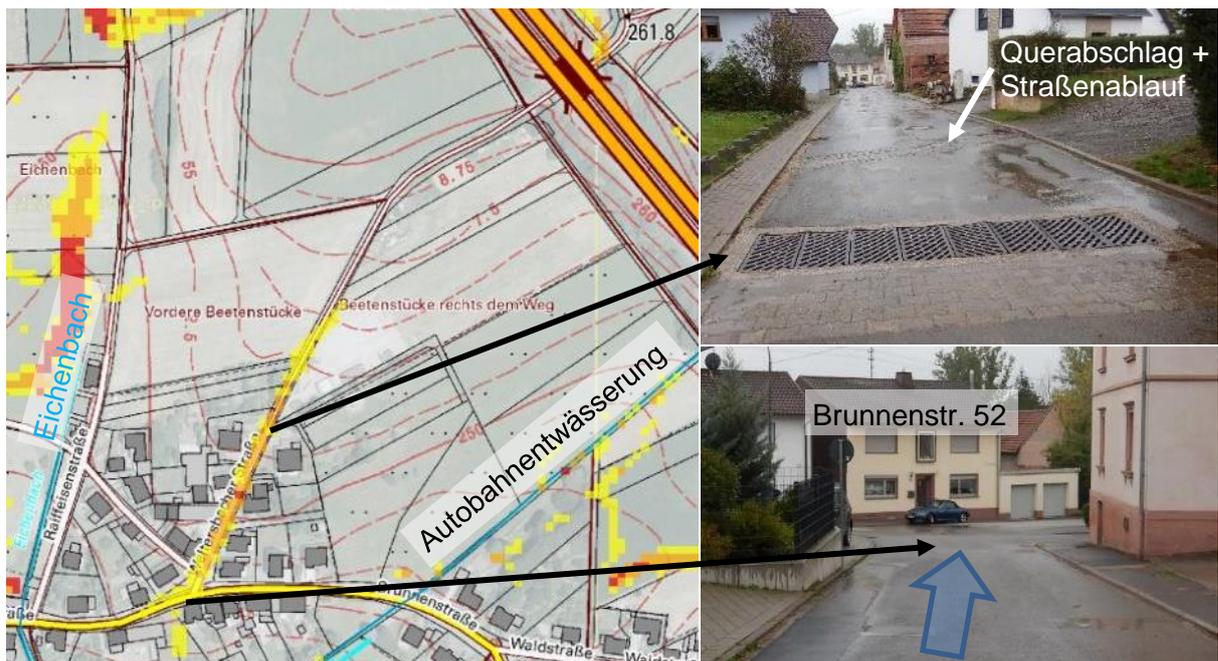
In der Weltersbacher Straße kommt es zum Niederschlagswasserzufluss aus dem Außengebiet von den oberhalb liegenden Hanglagen. Der Weg verläuft auf dem Hangrücken, ist aber leicht eingeschnitten, weshalb sich das Niederschlagswasser auf ihm sammelt und nicht über das Bankett entwässert werden kann.

Abbildung 46 Weltersbacher Straße

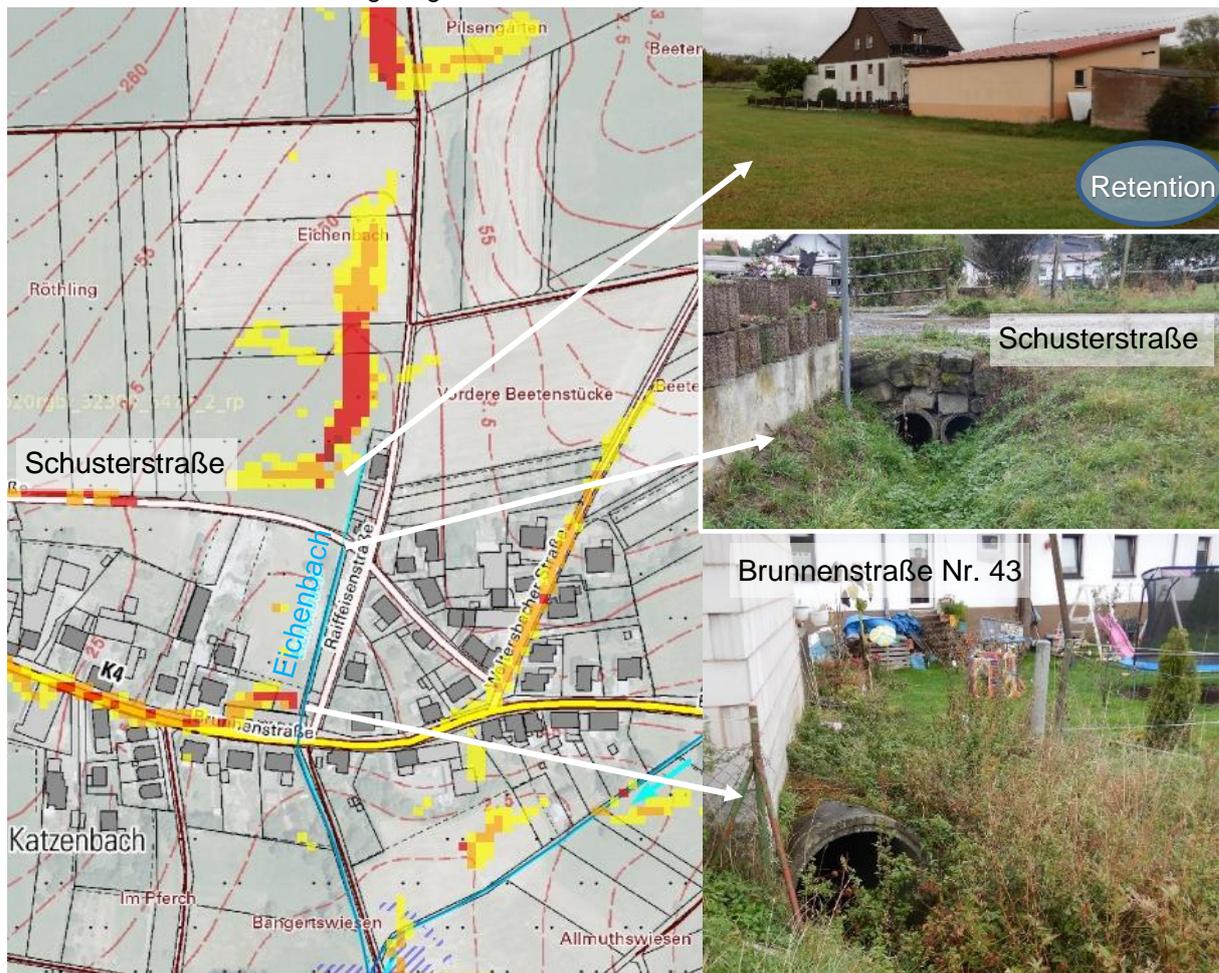
Abbildung 47 Eichenbach Querung Brunnenstraße und Schusterstraße

Der Eichenbach wird entlang der Raiffeisenstraße in einem begrügten, teilweise betonierten, Profil geführt. Unter der Brunnenstraße und der nördlich liegenden Bebauung ist er verrohrt. Die Verrohrung liegt ca. zur Hälfte über dem Höhenniveau der umgebenden Wiese, weshalb sich bei Starkregen auf jeden Fall auch Außengebietswasser am Gebäude Brunnenstraße Nr. 43 staut.

Ein gewisses Retentionsvolumen ist vor der Schusterstraße durch den Straßendamm vorhanden, aber das Volumen erscheint relativ gering.

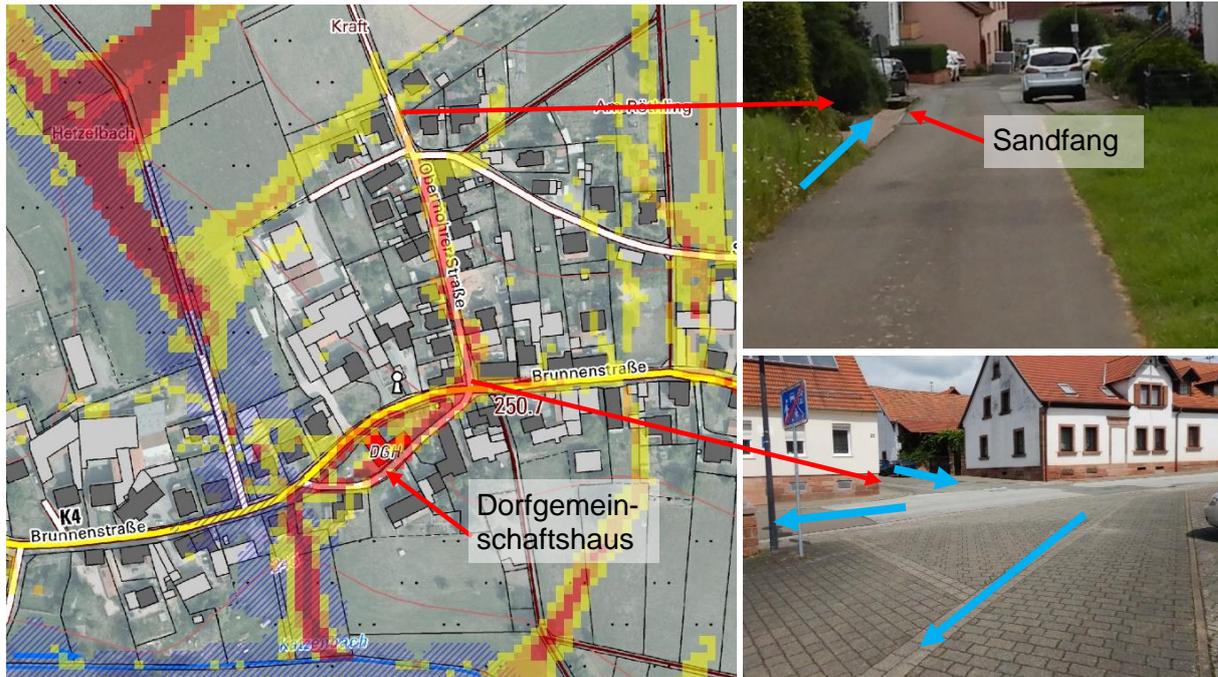
Abbildung 49 Starkregengefährdung im Bereich Obermohrer Straße Dorfgemeinschaftshaus

Im Rahmen des Bürgerworkshops wird berichtet, dass bei Starkregen ein großer Abfluss, wie auch nach Kartenlage zu vermuten, über die Obermohrer Straße der Brunnenstraße zufließt und von dort durch die Bebauung in Richtung Katzenbach abfließt. Der Abfluss aus dem Straßenraum erfolgt zum Teil im Bereich Nr. 17a und Nr. 18. Der Abfluss kommt zum Teil aus dem Außengebiet über den Wirtschaftsweg, je nachdem wie hoch die Rasenkante im Bankettbereich zum Zeitpunkt des Regenereignisses ist.

Am Wirtschaftsweg sollten in regelmäßigen Abständen am Wegrand Abschlüge bzw. kleine Mulden angelegt werden. In dem Abschnitt vor der Bebauung, in dem ein Graben vorhanden ist, muss dieser unterhalten und sollte wo möglich als Kaskadengraben umgebaut werden, ggf. ist dies im Rahmen der Unterhaltung möglich. Es ist zu prüfen, wo die Außengebietsentwässerung angeschlossen ist. Falls am Mischwasserkanal, sollte langfristig eine getrennte Ableitung ggf. mit der Straßenentwässerung vorgesehen werden.

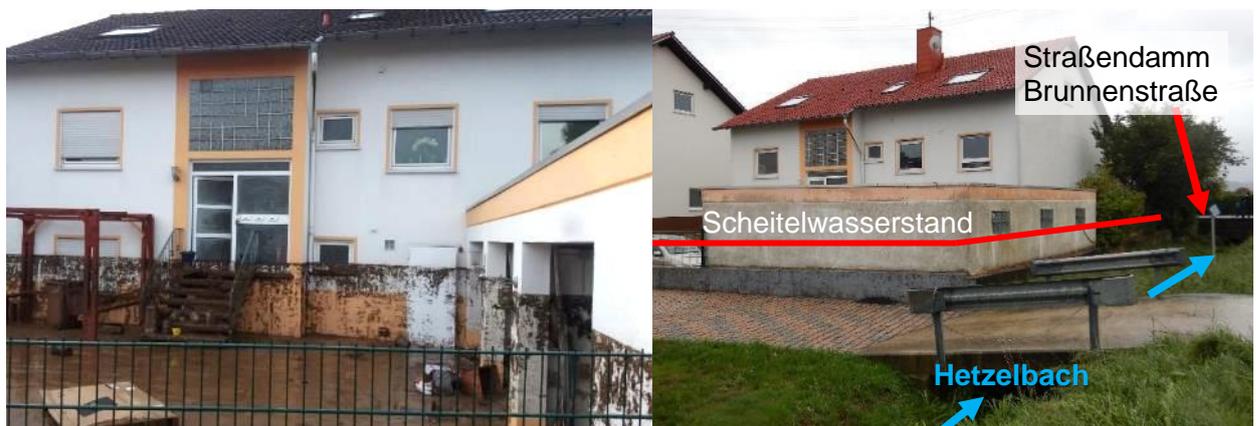
Abbildung 51 Brunnenstraße 15c Hochwasserstand 19.05.2019

Die Außengebietsentwässerung wird hier verrohrt unter der Brunnenstraße hindurchgeführt. Das entwässerte Außengebiet hat etwa eine Fläche von 0,5 km² (siehe Abbildung 50). Die Brunnenstraße selbst ist erhöht gebaut und bildet daher einen Damm, weshalb die nördliche, unter Straßenniveau liegende Bebauung bei Starkregen überflutet wird (siehe Abbildung 51). Teilweise sind Objektschutzmaßnahmen z.B. in Form von Mauern vorhanden. Da diese aber immer noch unter Straßenniveau liegen, kommt es trotzdem zum Schadfal, bevor die Straße überspült wird (siehe Abbildung 52). Außerorts können solche Straßendämme einen erwünschten Rückhalt bilden, innerorts sollten sie vermieden werden.

Das Rohr, das vor der Brücke vom Grundstück Nr. 15c kommend mündet, soll Oberflächenwasser der Obermohrer Straße sammeln. Ob es noch in Funktion ist, muss von den Werken geprüft werden, ebenso die genehmigungsrechtliche Situation. Eine Reaktivierung wäre eine Entlastung für den Mischwasserkanal, würde aber die Rückstausituation an der Straßenunterführung noch weiter verschlechtern und sollte daher nur erfolgen, wenn der Straßendurchlass vergrößert wird.

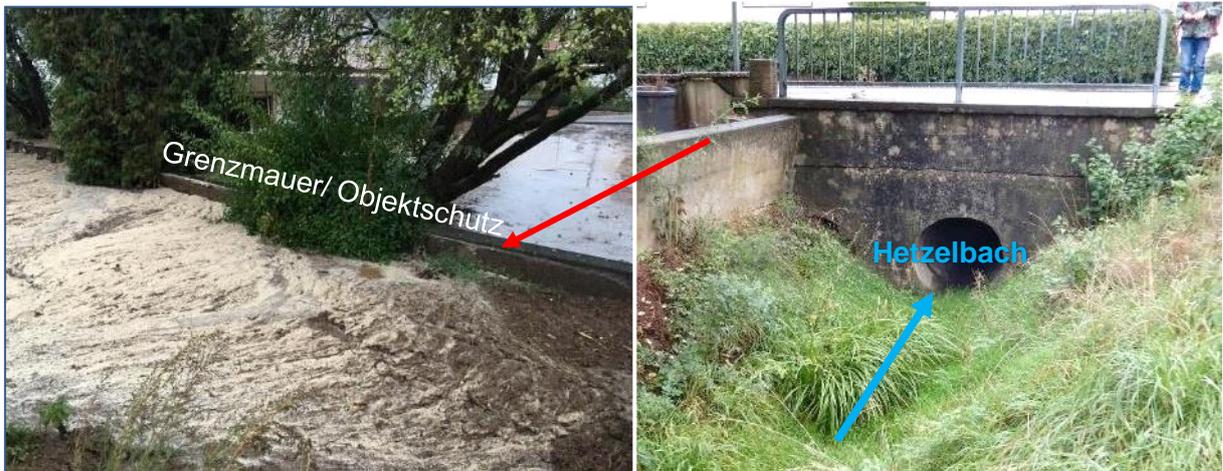
Abbildung 52 Durchlass Hetzelbach unter Brunnenstraße im Hochwasserfall

Die Verrohrung verkleinert sich hinter dem Straßendamm auf dem Grundstück Nr. 17a.

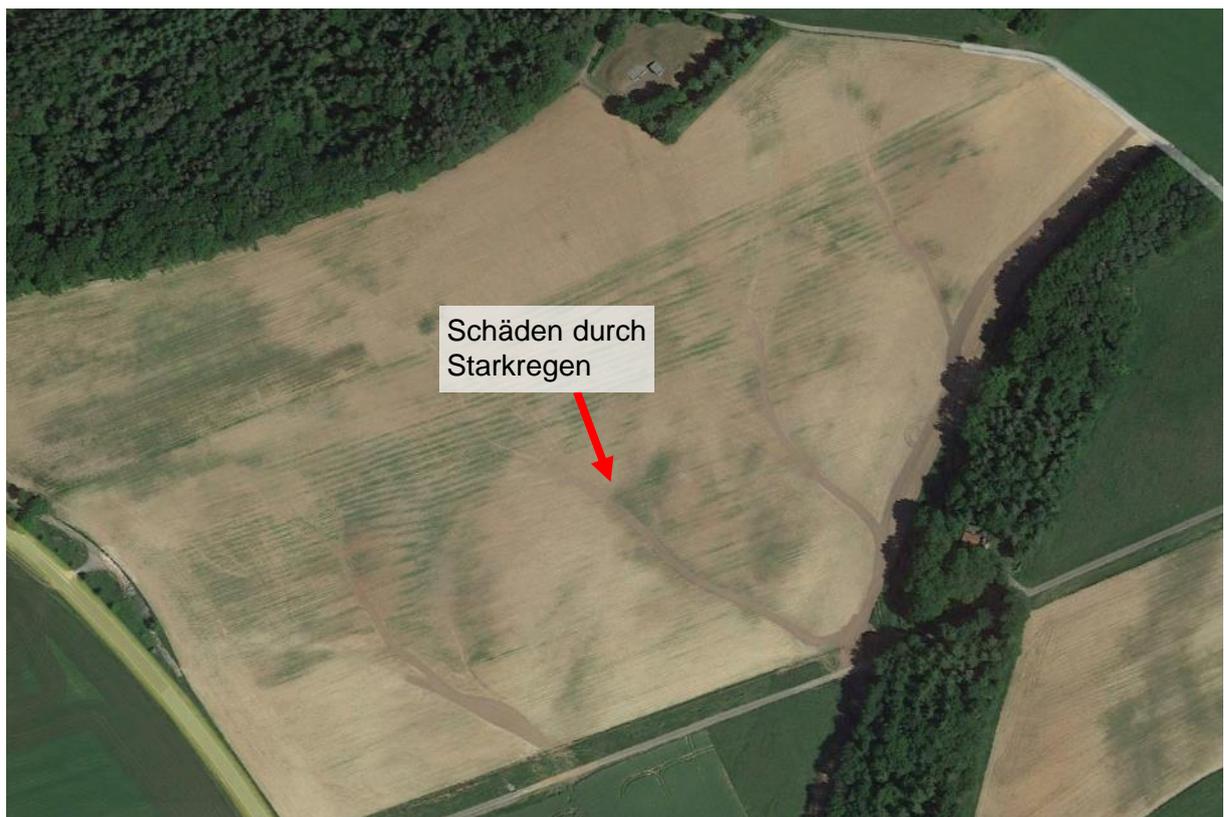
Abbildung 53 Rothental / Braumenberg: Schäden durch Starkregen auf den Ackerflächen im Luftbild sichtbar

Nach den Berichten der beim Bürger-Workshop anwesenden Anwohner wurden im Zuge der Flurbereinigung die quer zum Hang verlaufenden Wege entfernt und Teilbereiche der vorhandenen Fließlinien aufgefüllt, Abbildung 54 zeigt ein Luftbild von vor der Flurbereinigung.

Neben der schnelleren Ableitung aus dem Gefahrenbereich ist eine Verbesserung des Rückhaltes in der Fläche oberhalb wichtig. Hierzu sollte die teilweise schon vorhandene Grünlandnutzung beibehalten und wenn möglich ausgeweitet werden. Zusätzlich sollte durch die Errichtung von Feldrandstreifen und Bodenmodellierungen im Bereich der Starkregenfließlinien (regelmäßige Mulden, Wallhecken etc.) der Rückhalt in der Fläche erhöht werden. Durch bepflanzte Mulden kann auch Erosionsmaterial und Treibgut zurückgehalten werden, wodurch das Risiko von Verklausungen etc. gemindert wird.

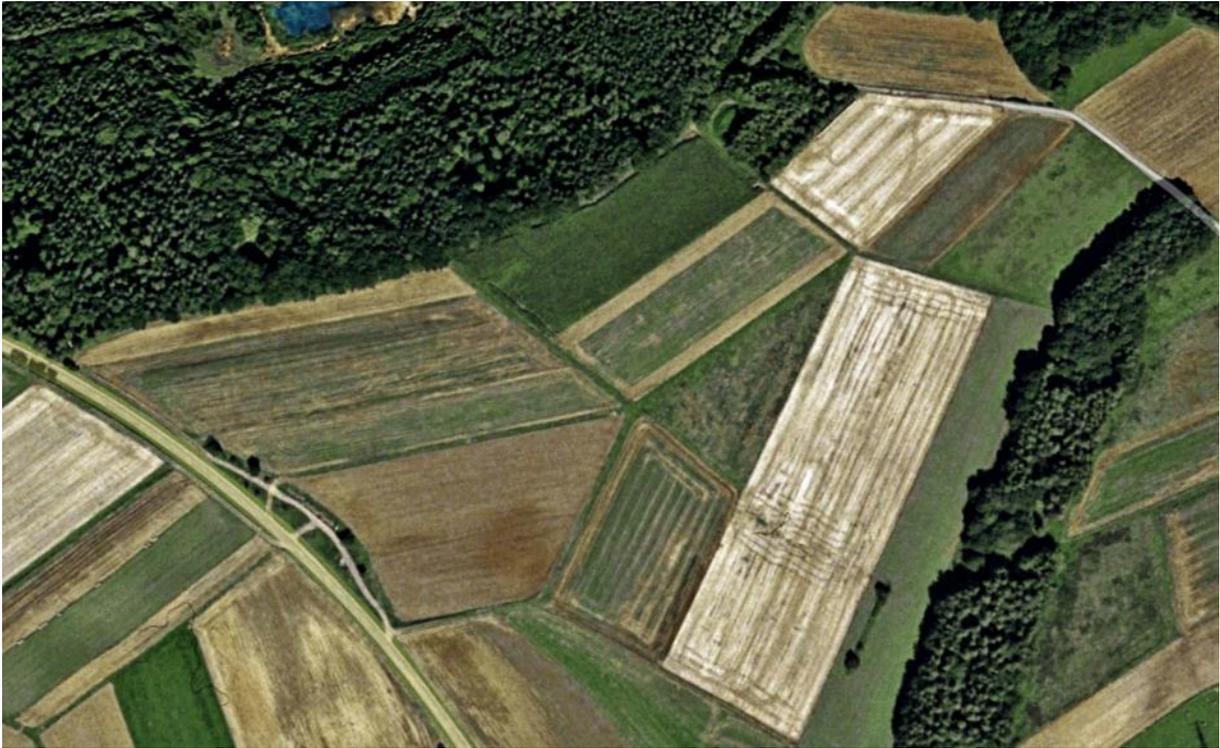
Abbildung 54 Rothental / Braumenberg: Luftbild vor der Flurbereinigung

Die Besitzer der Flächen im oberen Einzugsgebiet sind willens, Rückhaltemaßnahmen wie Hecken o.ä. umzusetzen. Im Einzugsgebiet des Hetzelbachs wurden bereits mehrere Hektar Wiesen eingesät.

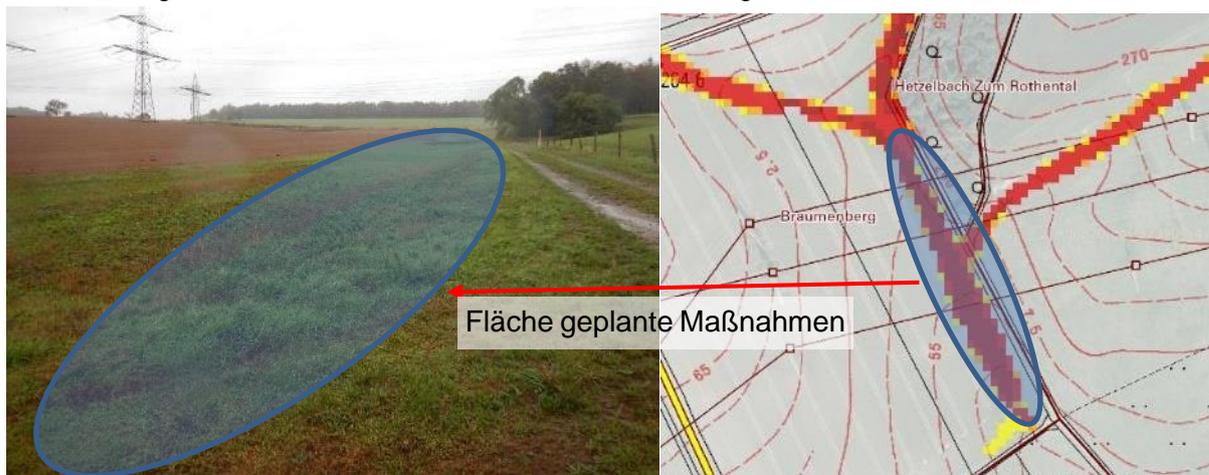
Abbildung 55 Fläche für Maßnahmen im Einzugsgebiet Hetzelbach

Die Verbandsgemeinde hat hierfür schon erste Maßnahmen ergriffen.

Wir schlagen vor, sowohl die Maßnahmen in der Fläche umzusetzen, um Niederschlagswasser in der Fläche zurückzuhalten und Erosion zu minimieren, sowie bei einer Straßenerneuerung den Abflussquerschnitt zu vergrößern und wenn möglich den Straßendamm abzusenken.

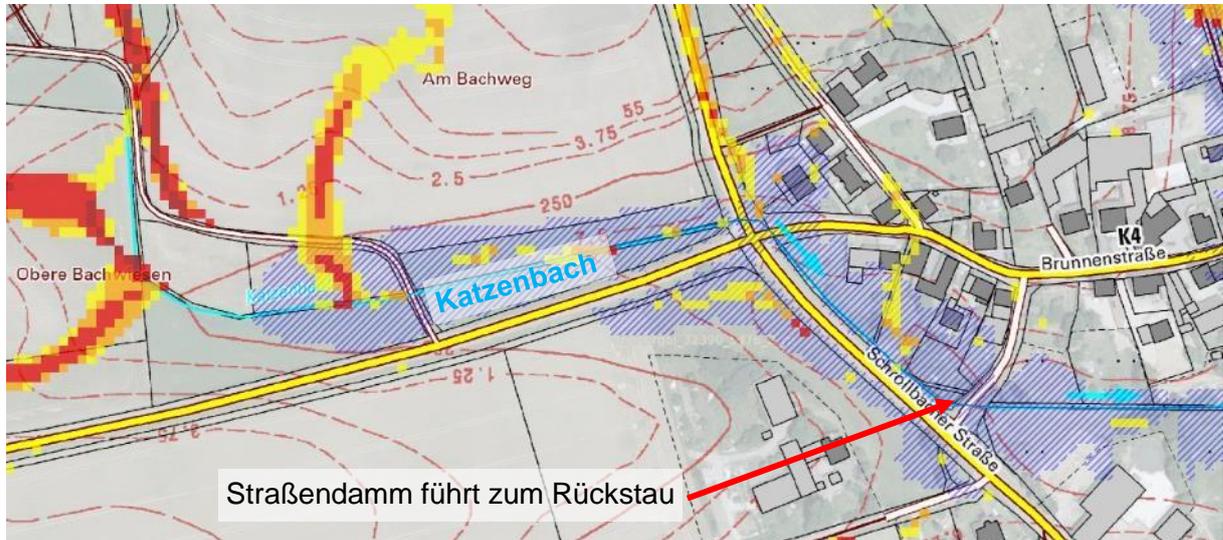
Abbildung 56 Starkregenüberflutungssituation Ortseingang Schrollbacher Straße in Katzenbach

Die Nebenstraße der Schrollbacher Straße (Verbindung zur Brunnenstraße) bildet einen Damm, so dass die Gebäude im Eck bei Hochwasser überflutet werden, insbesondere betroffen ist Brunnenstraße 9. Der Katzenbach ist in einigen Bereichen auch deutlich eingengt und verbaut. Die Notwendigkeit der Straße erschließt sich nicht, da es von ihr bis zur Kreuzung Brunnenstraße/Schrollbacher Straße nur 150m sind, die maximale Streckenersparnis sind 200m.

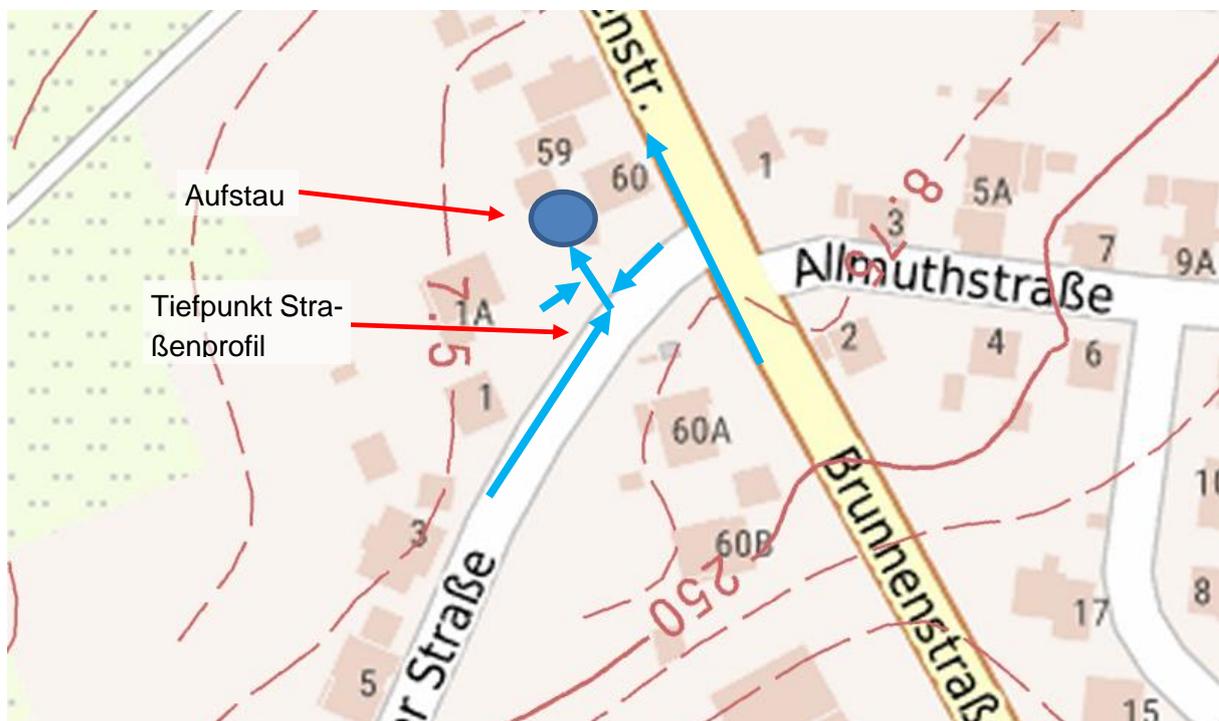
Abbildung 57 Situation Brunnenstr. 60

Schadensursache ist hier insbesondere die deutliche Lage unterhalb des Straßenniveaus und der versperrte oberirdische Abflussweg durch die Bebauung (insbesondere Garage) sowie das im Wohnhaus keine Hebeanlage existiert und die Hofentwässerung mit der Hausentwässerung zum Teil ohne Rückstausicherung gekoppelt ist.

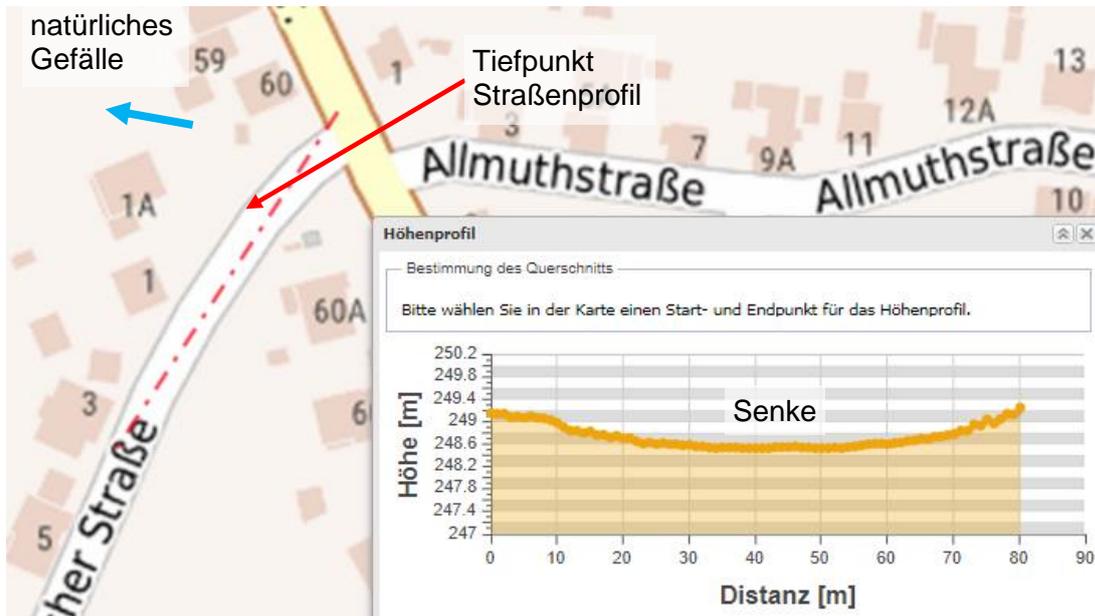
Abbildung 58 Schnitt Spesbacher Straße

Um die Aufstauhöhe zu reduzieren und damit das Schadenspotential zu senken, ist es möglich den oberflächlicher Abflussweg in Richtung der Wiesen am Eichenbach zu schaffen (s. Abbildung 58). Aktuell ist dieser Weg durch Borde, Gegenstände und Fässer verstellt (s. Abbildung 61).

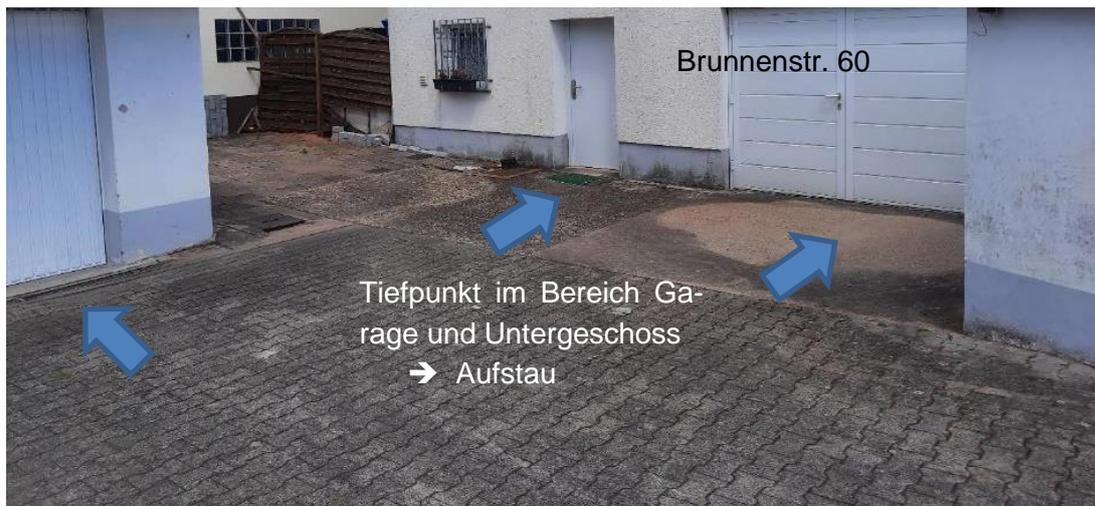
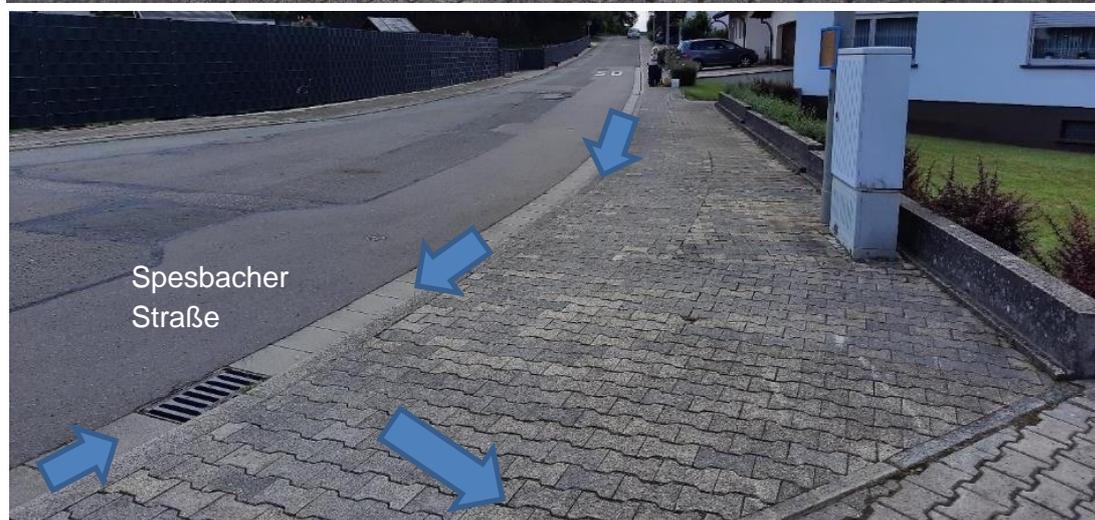
Abbildung 59 Zuflusssituation Straßenraum und gefährdete Zugänge

Es wurde berichtet und mit Bildern und Videos gezeigt, dass über die Hofeinfahrt des Grundstücks (Zufahrt über Spesbacher Str.) bei Starkregen Niederschlagswasser der Bebauung zuströmt und dort zu Schäden führt.

Da der Tiefpunkt bestehen bleibt und auch die großen gepflasterten Hofflächen einen Abfluss generieren, der in der Tiefenlage nicht mehr gefasst werden kann, sind auf jeden Fall Objektschutzmaßnahmen nötig, insbesondere sollte ein Umbau der hausinternen Entwässerungsanlagen erfolgen (Hebeanlage und Rückstauschleife), sowie ein Entkoppeln der Haus- und Hofentwässerung.

Der Straßenraum selbst ist sehr groß und komplett versiegelt. Eine geringfügige Entspannung und auch Verbesserung des Wohnumfeldes wäre hier möglich durch die Schaffung von Straßenbegleitgrün im Rahmen der nächsten Umbaumaßnahme. Insbesondere Tiefbeetrigolen können einen zusätzlichen Rückhalt schaffen. Die Umsetzbarkeit dieser Maßnahme muss mit der Nutzung durch eine Buslinie abgeglichen werden.

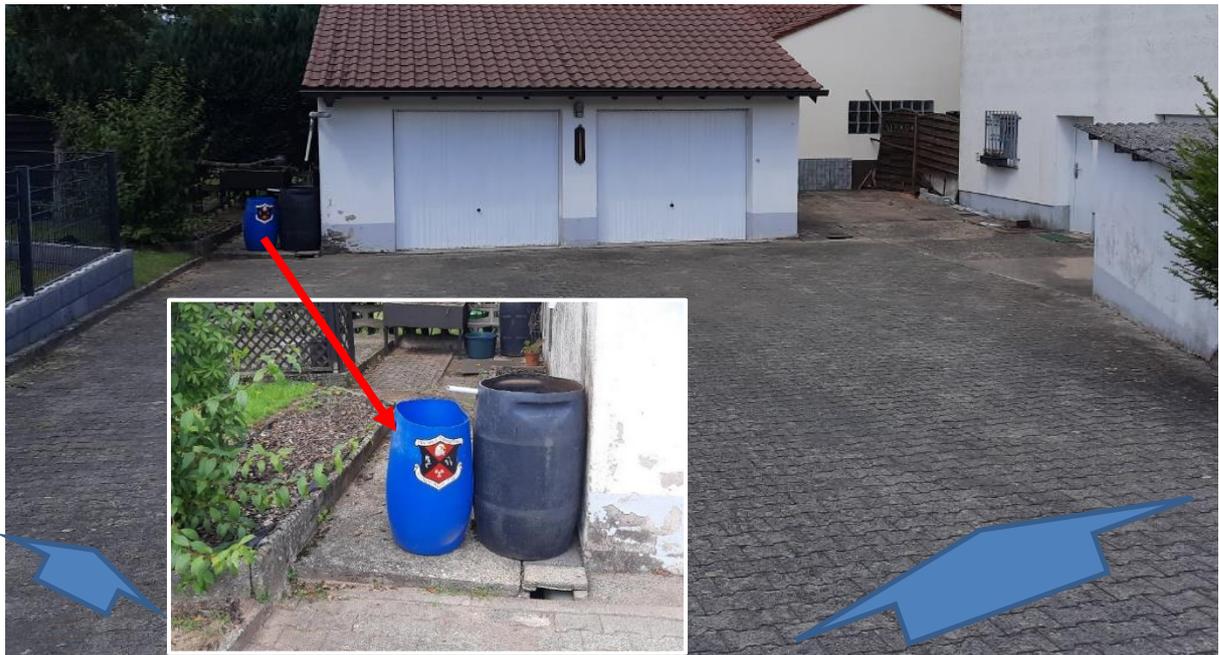
Abbildung 61 möglicher oberflächlicher Abflussweg Brunnenstraße

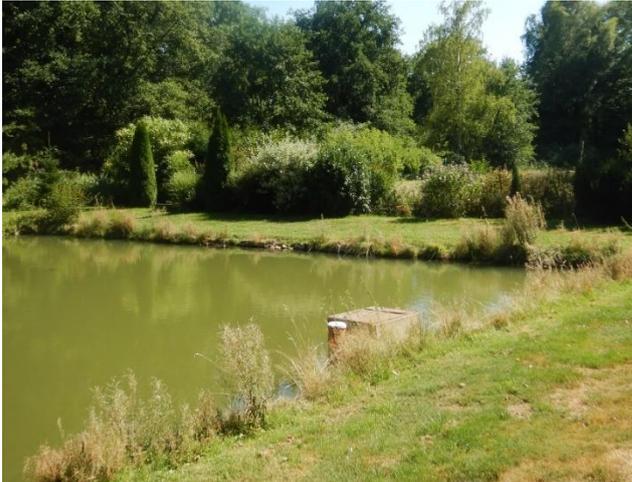
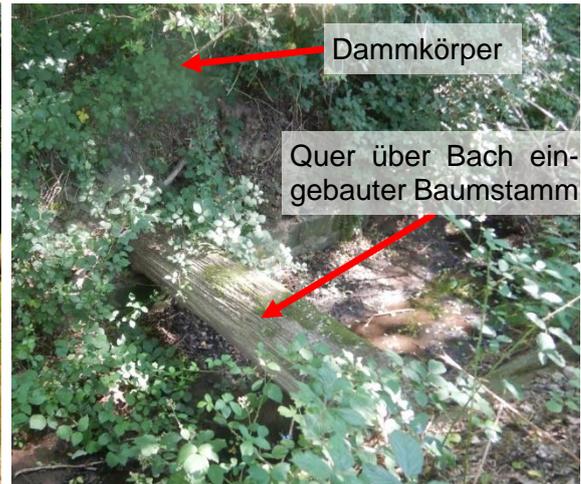
Abbildung 71 Bild links: oberer Fischteich

Bei der Begehung wurde auch ein Rückhaltebereich direkt oberhalb der Fischteiche vorgefunden, siehe Abbildung 71.

rechts: Rückhaltedamm im Hauptschluss

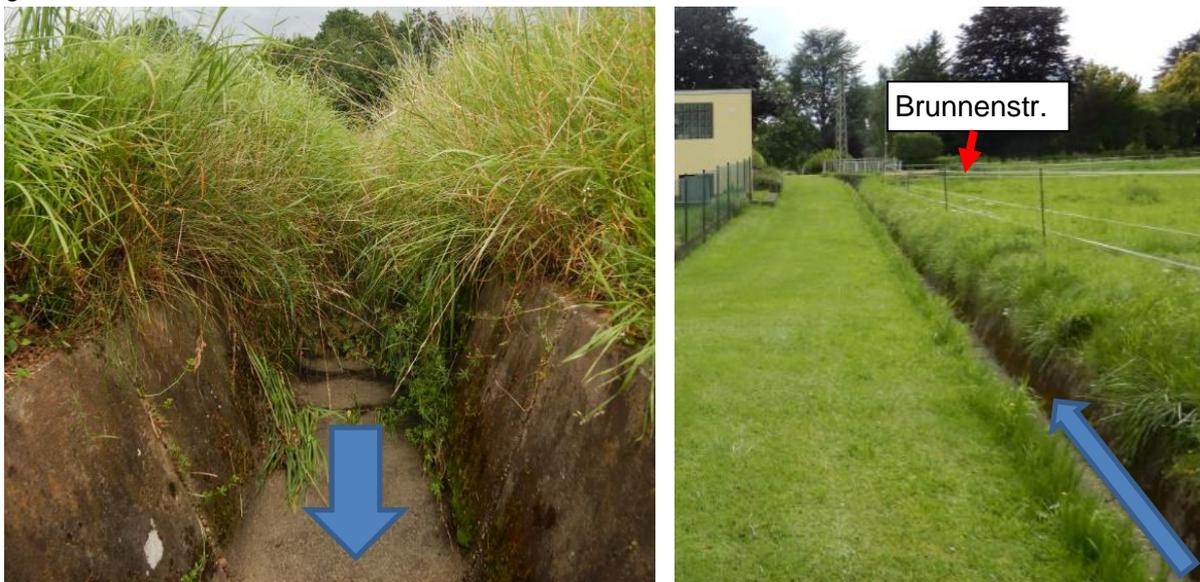
Abbildung 73 Entwässerungsrinne von Autobahn

Die Entwässerung wird ungedrosselt und unbehandelt mittels einer Betonrinne in den Eichenbach geleitet.
