Hochwasser- und Starkregenvorsorgekonzept

Verbandsgemeinde Ramstein-Miesenbach

Erläuterungsbericht

Spezifischer Teil Niedermohr

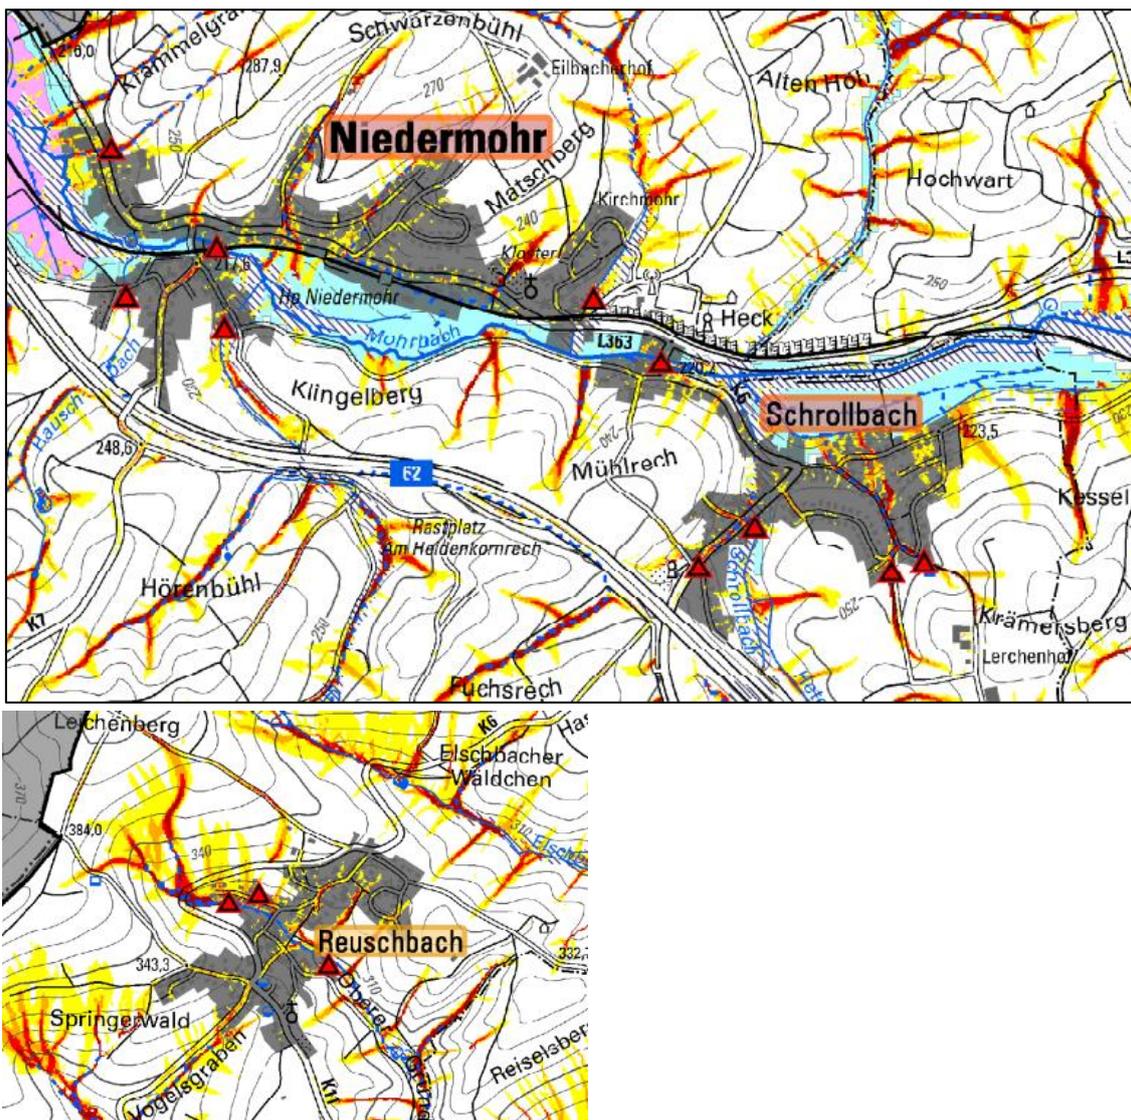
In Abbildung 1 sind blauschraffiert die durch Überflutung entlang der Tiefenlinien außerhalb von Auenbereichen und gelb/rot durch Starkregenabfluss besonders gefährdeten Bereiche zu sehen. Rosa und hellblau sind die Überflutungsbereichen durch Hochwasser. Rosa ist der Überflutungsbereich bei einem HQ₁₀₀ Hochwasser des Glan.

Abbildung 1 Starkregengefährdungskarte im Bereich der Ortslagen von Niedermohr

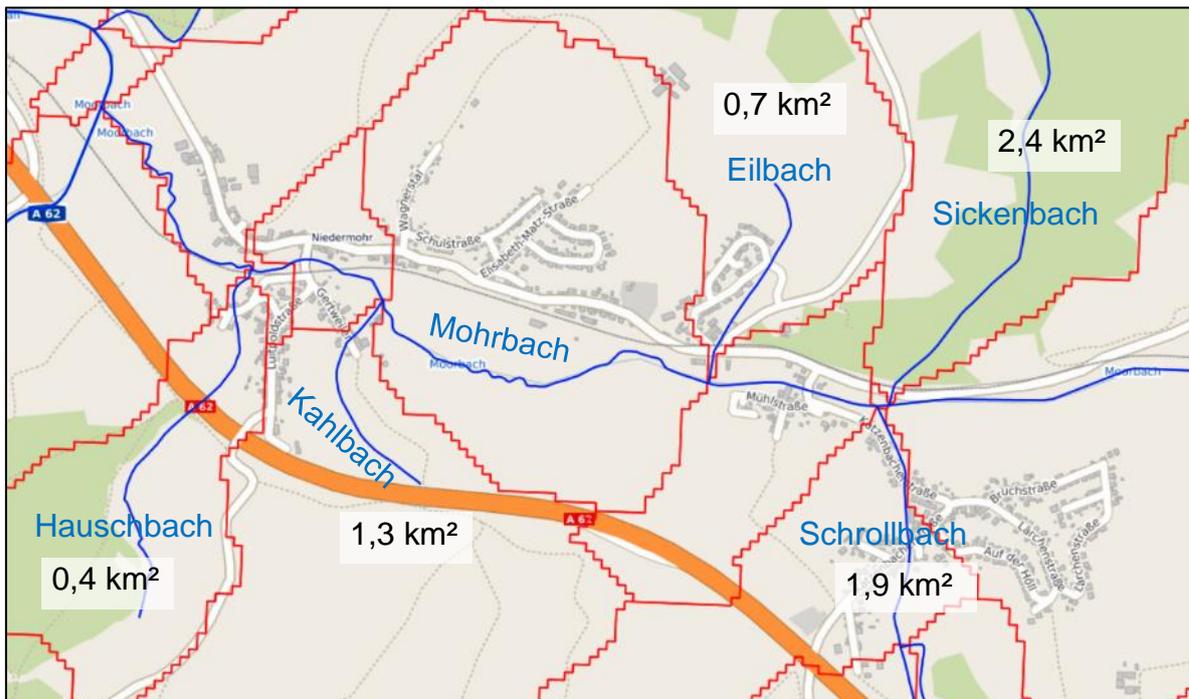
Abbildung 3 Ausschnitt Geoexplorer Wasser RLP, Einzugsgebiete

Die für die Bebauung relevanten Gewässer sind der Mohrbach mit den Nebengewässern Kahlbach, Hauschbach, Eilbach, Schrollbach und Reuschbach.

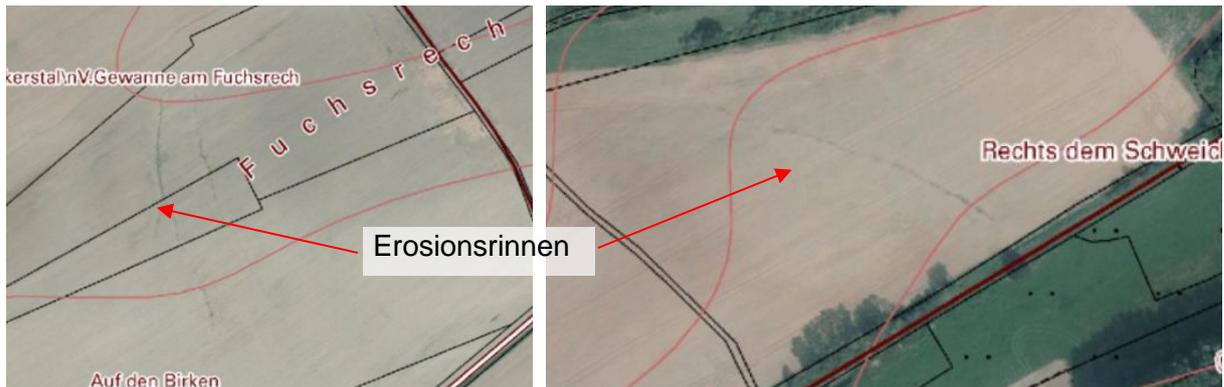
Das Einzugsgebiet des Schrollbach südlich der A62 wird zu großen Teilen ackerbaulich genutzt. In den Tiefenlinien erfolgt die Nutzung teilweise an den Starkregenabfluss angepasst als Wiesen und Waldnutzung. Auf den Feldern insbesondere im Bereich der Starkregenfließlinie im Fuchsrech kommt es bei Starkregen regelmäßig zur Ausbildung von Erosionsrinnen auf den Feldern.

Abbildung 6 im Luftbild sichtbare Erosionsschäden auf den landwirtschaftlichen Flächen Fuchsrech

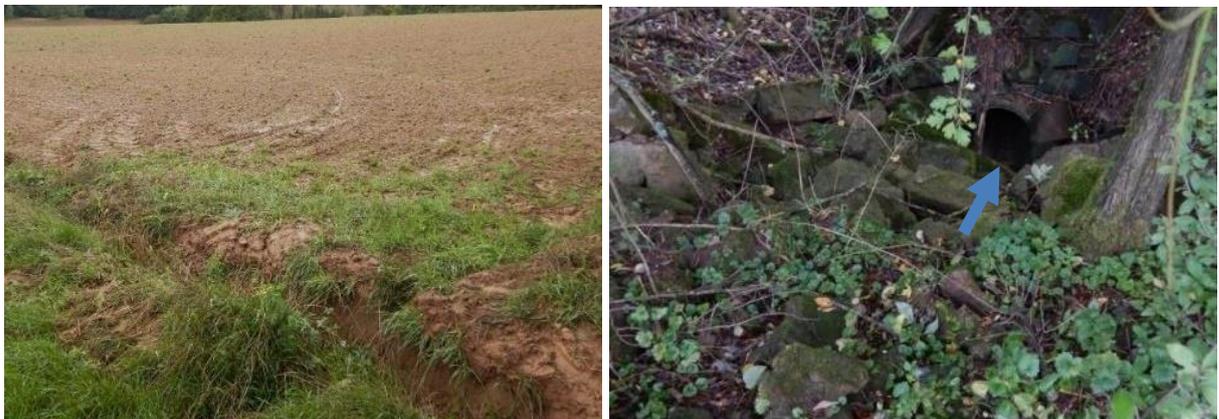
Abbildung 7 links: verschlammtes Feld oberhalb Fuchsrech rechts: Durchlass A65 im Schweickerstal

Weiterhin sind die auch im Bürgerworkshop vorgeschlagenen Rückhaltemaßnahmen vor vorhandenen Straßendämmen sinnvoll und sollten geprüft werden. Hierzu ist zu prüfen, ob die direkt betroffenen Flächen von öffentlicher Seite erworben werden können und ob zusätzliche Maßnahmen an den Straßendämmen erforderlich sind, um deren Standsicherheit bei einem kurzzeitig erhöhten Wasserstand zu gewährleisten.

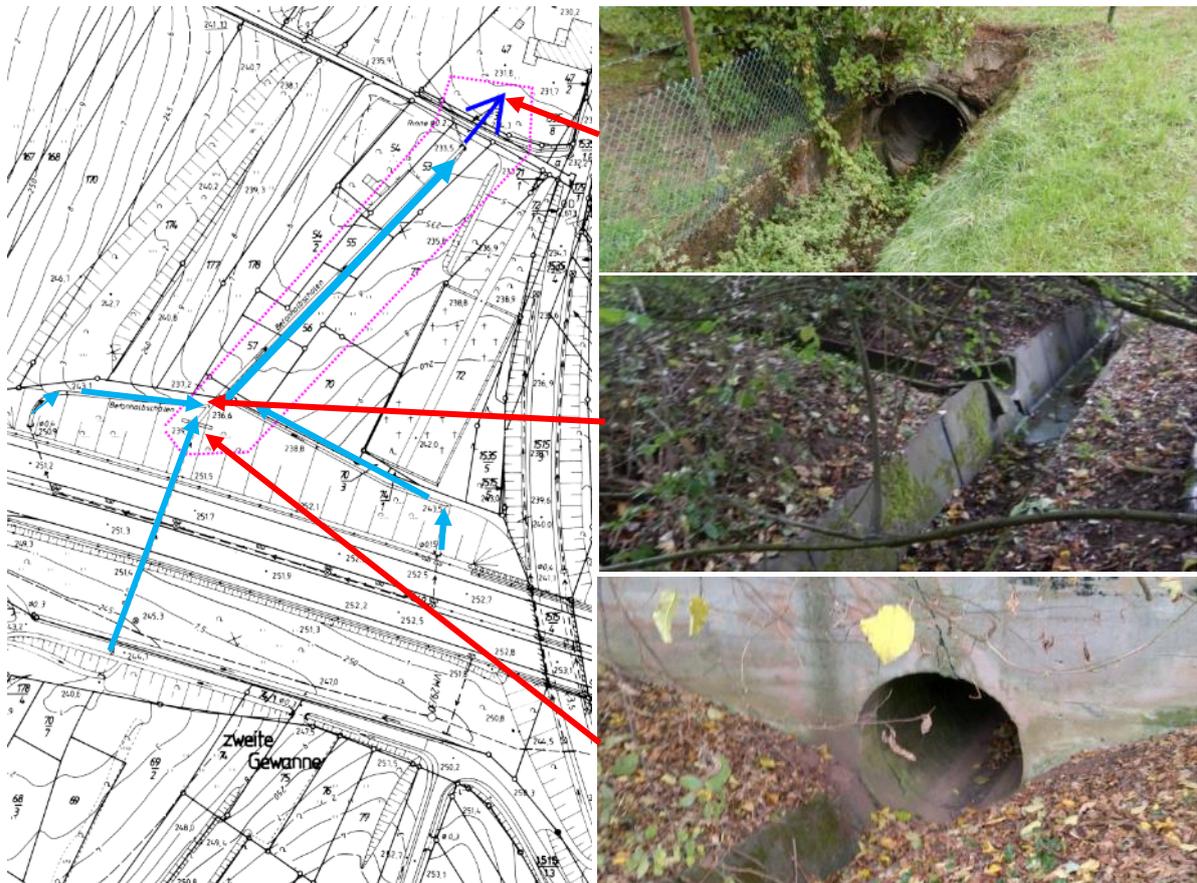
Vor Beginn der Bebauung wird der Graben verrohrt (DN 1000). Weder in den Kartengrundlagen der Autobahn noch in den Kanaldaten der Werke ist der Kanal verzeichnet, weshalb nicht bekannt ist, wohin dieser entwässert.

Abbildung 9 Autobahntwässerung im Bereich Schrollbach

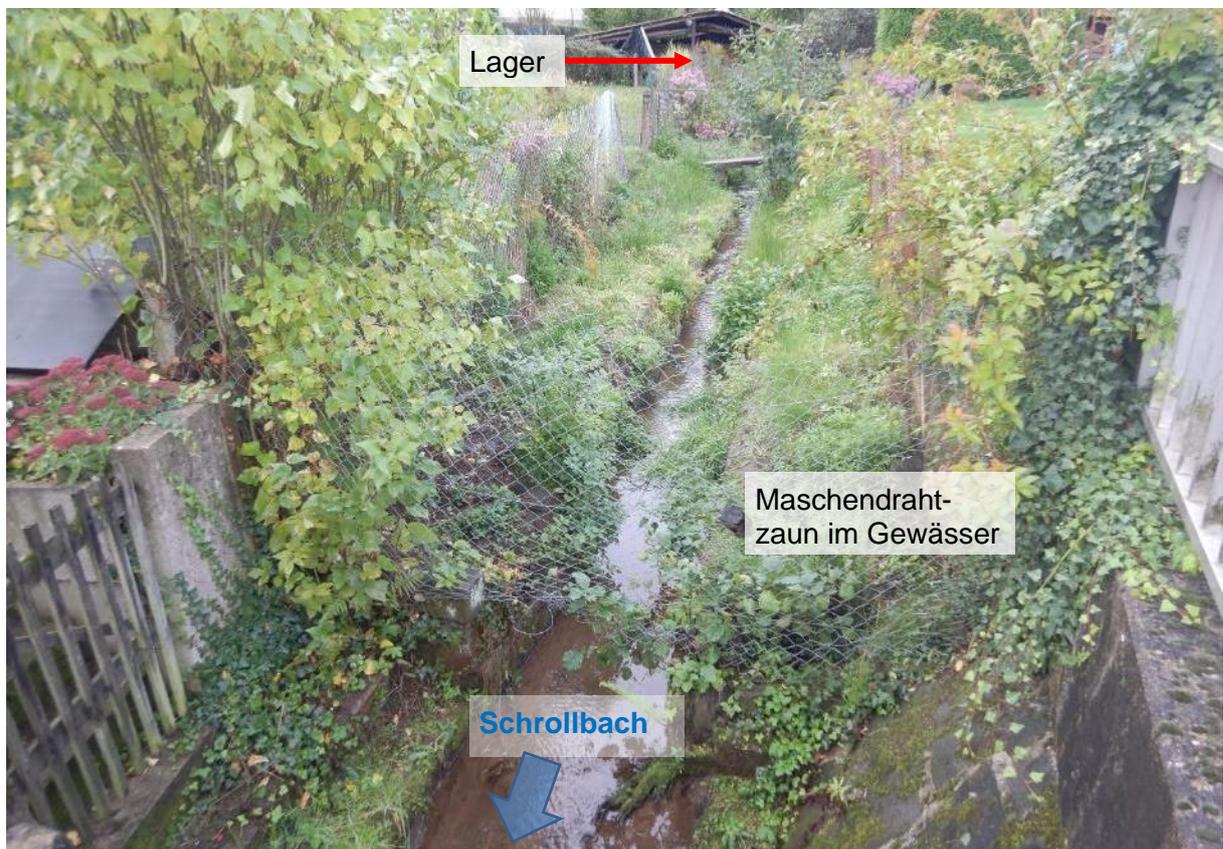
Der Zaun durch das Gewässer, aber auch die sonstigen Gartenzäune der Grundstücke haben bei vergangenen Hochwasserereignissen zu Verkläuerung und Rückstau geführt. Die Verkläuerung erfolgte insbesondere durch am Bach gelagertes Holz, welches abgetrieben wurde. Das Holzlager und die Zäune sind immer noch vorhanden (siehe Abbildung 12)

Abbildung 12 Schrollbach vor Brücke Katzenbacher Straße

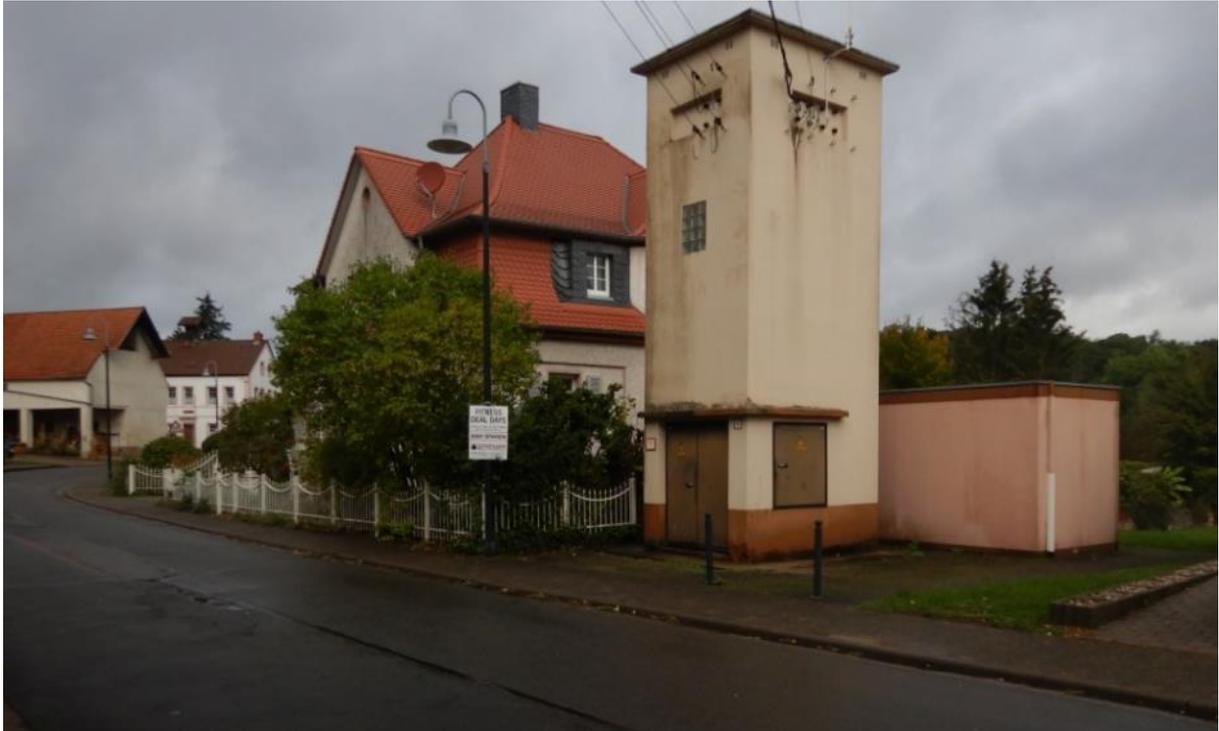
Im Rahmen des Bürgerworkshops wurde berichtet, dass früher der Bach wohl im Bereich der jetzigen Trafostation verlaufen ist, bis dieser verlegt wurde. Die Station liegt auf jeden Fall an einem Tiefpunkt und wenn viel Niederschlagswasser über die Katzenbacher Straße abfließt, kommt es auch hier zu einem Ablauf in die Fläche.

Abbildung 14 Trafostation Katzenbacher Str.

Schäden durch Überflutung sind an der Trafostation keine bekannt, die angrenzenden Häuser sind aber betroffen.

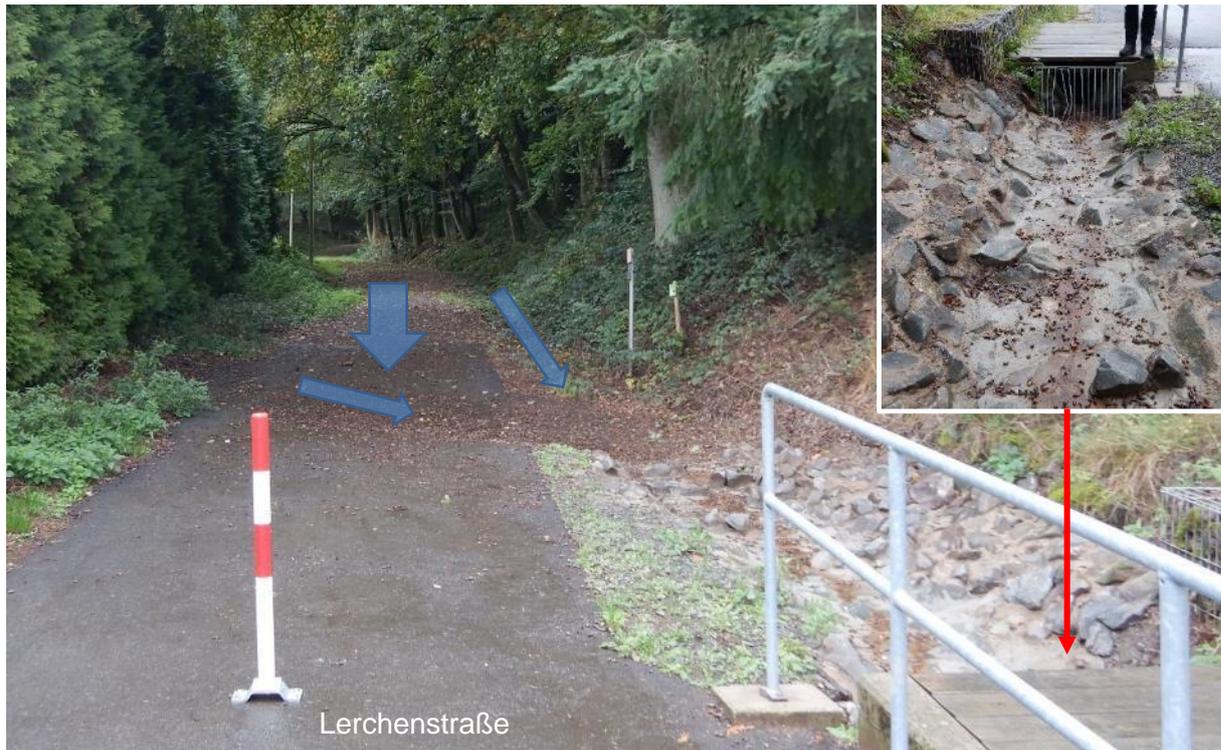
Der Lerchenstraße fließt von den oberhalb liegenden Hängen des Krämersberg Außengebietswasser zu. Am Beginn der Bebauung wurde ein Gebirgseinlauf mit großem Querschlag errichtet. Der Seitengraben ist relativ flach oder zugesetzt, es gibt keinen vorgelagerten Rückhalt für Treibgut und Sedimente (siehe Abbildung 15).

Abbildung 15 Einlaufbauwerk Lerchenstraße

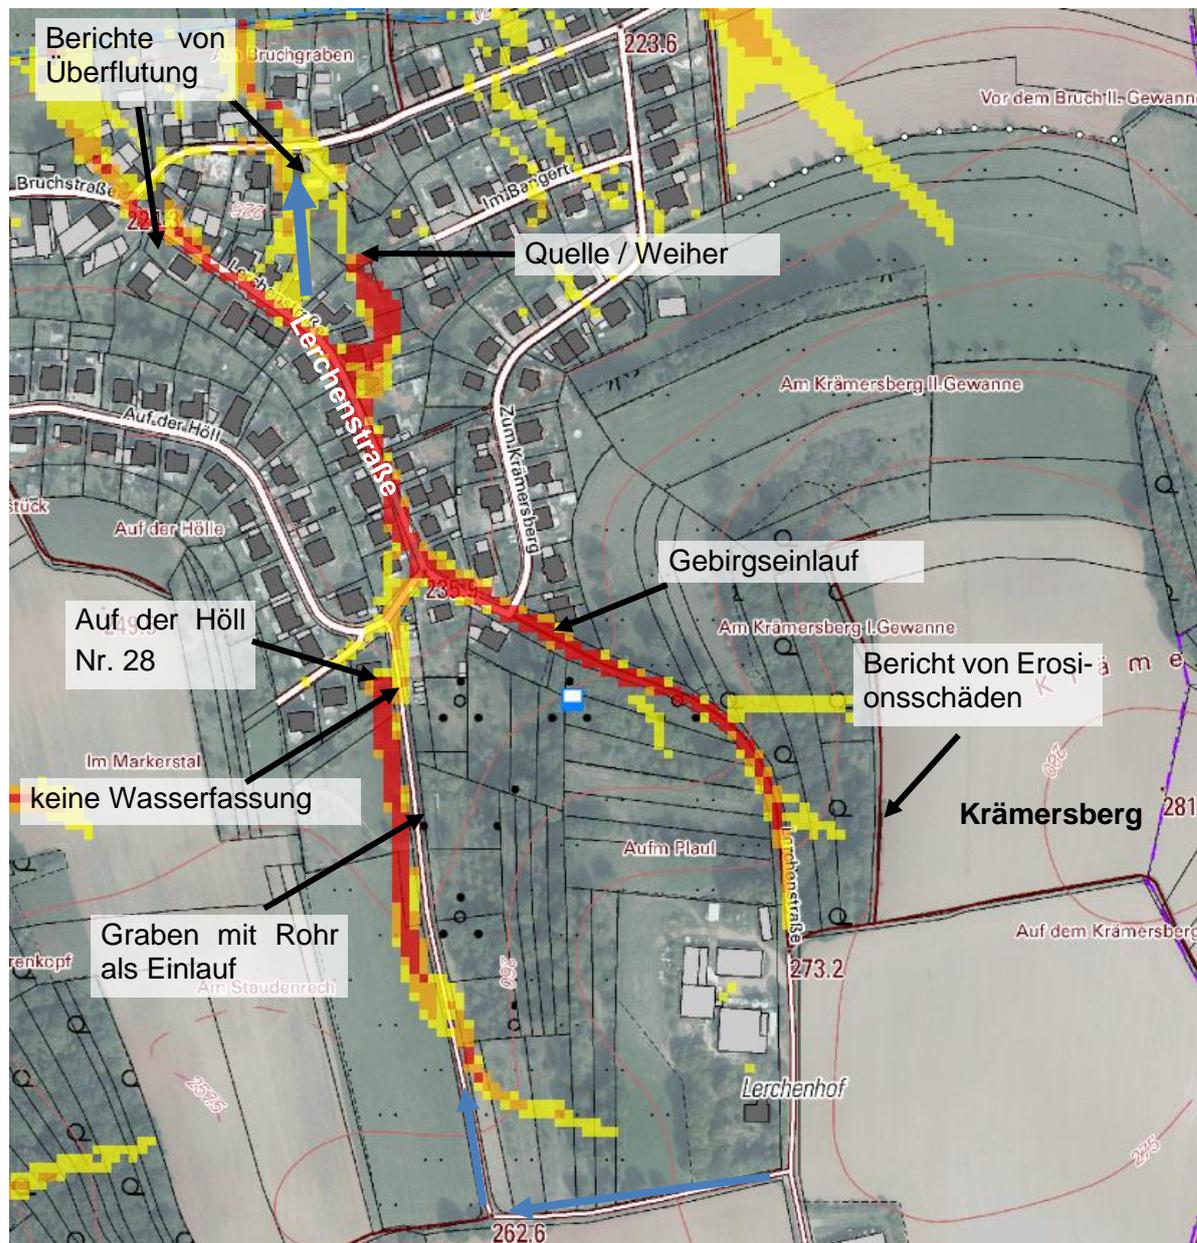
Je nach Menge des Abflusses reicht aktuell der Straßenraum der Lerchenstraße nicht als Notabflussweg und das Niederschlagswasser fließt den Grundstücken zu. Insbesondere zwischen Nr. 9 und Nr. 11 soll ein entsprechender Abfluss durch die Grundstücke zur Bruchstraße erfolgen.

Abbildung 16 Starkregenzufluss Lerchenstraße & Auf der Hölle

Bei vergangenen Starkregenereignissen soll es deutliche Erosionsschäden am Krämersberg gegeben haben, insbesondere der Weg zwischen und die Zufahrten zum Feld sollen ausgespült worden sein. An den Wegen sind keine Wegrandbegrünungen zu den Ackerflächen vorhanden.

Vorhandene Entwässerungsgräben sollten in Kaskadengräben umgewandelt bzw. in regelmäßigen Abständen zu einer Mulde vergrößert und vertieft werden.

Bereiche an der Lerchenstraße, die unterhalb des Straßenniveaus liegen, sollten gegen Überflutung durch Objektschutzmaßnahmen geschützt oder das Schadensrisiko durch eine angepasste Nutzung reduziert werden.

Eine Anpassung des Straßenprofils der Lerchenstraße in ein umgekehrtes Dachprofil wäre sinnvoll, um den Notabflussweg im Straßenraum zu verbessern. Von der Bruchstraße muss zwischen Lerchenstraße und Katzenbacher Straße ein Notabflussweg in Richtung der nördlichen Wiesen / dem Mohrbach geschaffen werden.

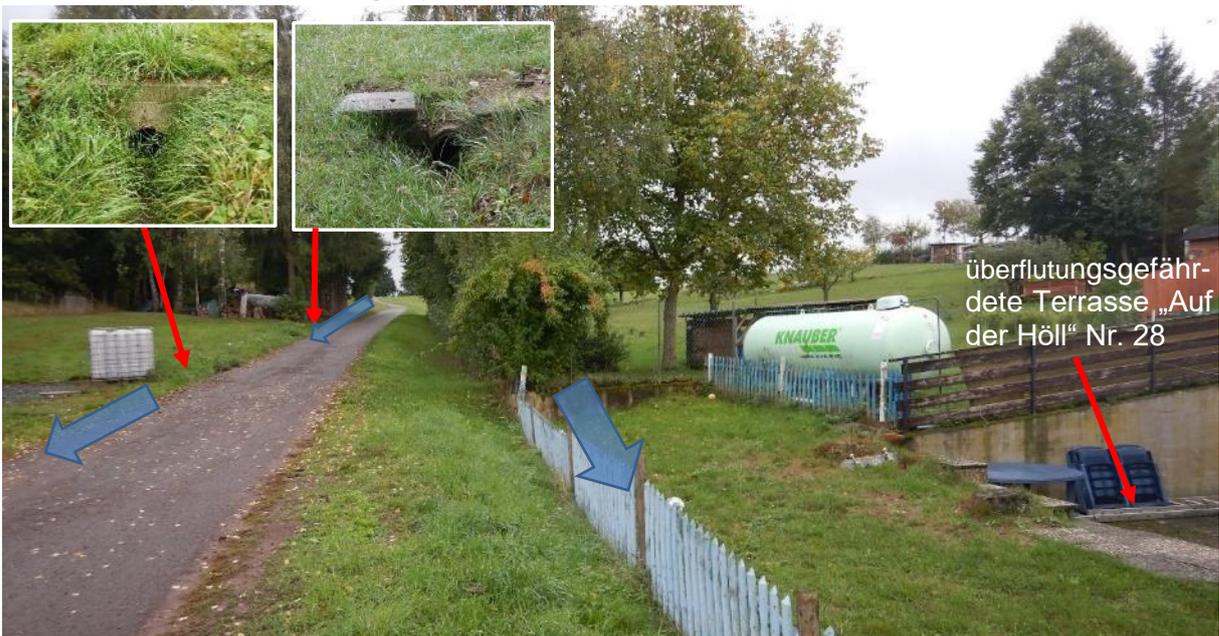
Am Wirtschaftsweg befinden sich zwei Abläufe, die als einfache Rohre ausgeführt sind je am Ende eines Grabens (siehe Abbildung 17).

Abbildung 17 Wirtschaftsweg „In der Gassendell“

Der am Wirtschaftsweg vorhandene Graben sollte als Kaskadengraben umgebaut und die vorhandenen Abläufe regelmäßig gepflegt werden. Mittelfristig wäre die Schaffung eines Rückhaltevolumens vor dem Ablauf sinnvoll.

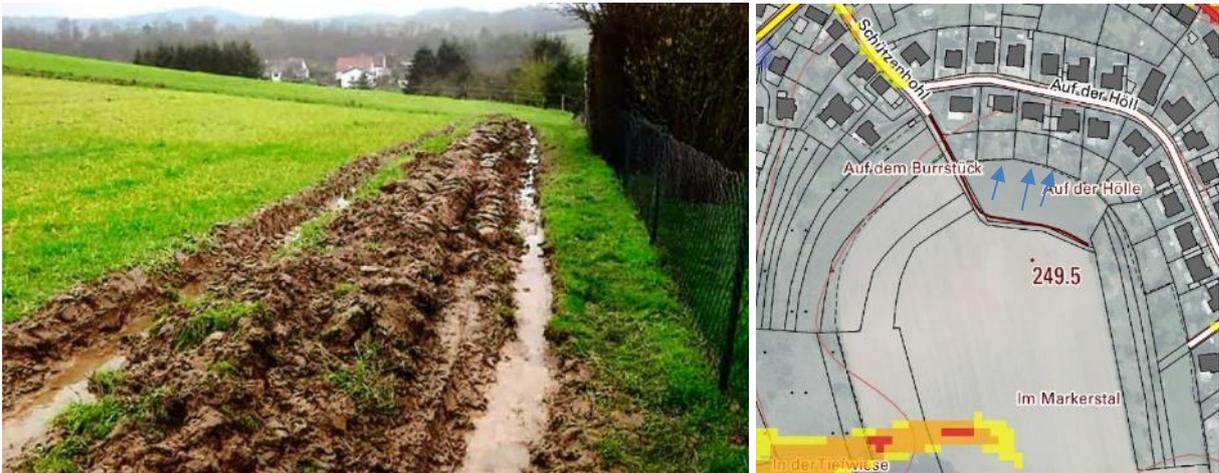
Abbildung 18 Starkregensituation im Bereich „Auf der Höll“

Beim Bürgerworkshop wurde von den Anwohnern berichtet, dass den Grundstücken der Straße „Auf der Höll“ auch Außengebietswasser von den südlich liegenden Hanglagen zufließt. Das Einzugsgebiet ist klein, aber der vorherrschende Lehmboden hat nur eine sehr geringe Versickerungsrate. Bei zu geringen Infiltrationsraten und einer glatten Geländeoberfläche kann es bei Starkregen schon bei kleinen Einzugsgebieten zu großen Abflussmengen kommen.

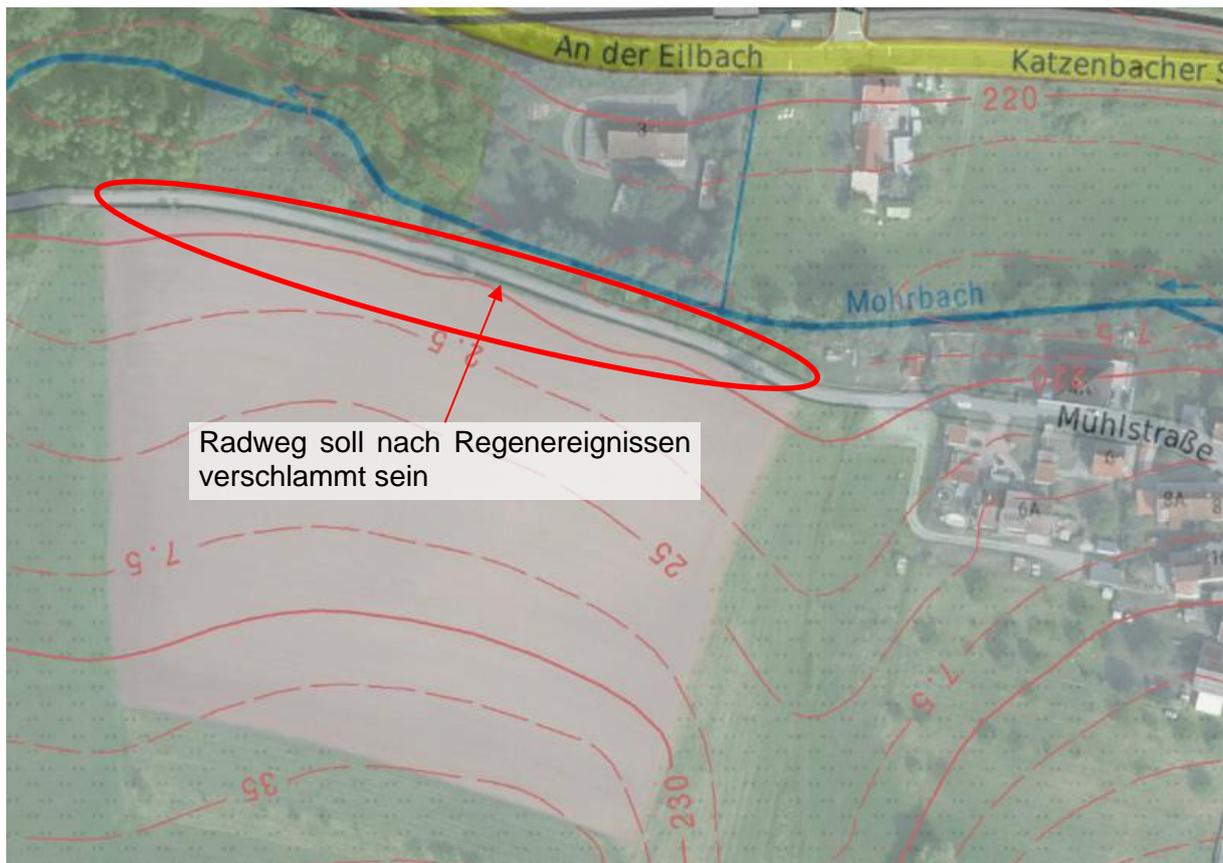
Im Rahmen des Bürgerworkshops wurde berichtet, dass der Radweg nach Regenereignissen verschlammte ist. Beim aufgezeigten Bereich wird die Hanglage oberhalb des Radweges noch ackerbaulich genutzt. Der Weg ist unterschiedlich stark in den Hang eingeschnitten, hat aber überall zum Feld eine Böschung. Der vorhandene Grünstreifen hat in etwa die Breite der Böschung. Wie im Kapitel 3 in Abbildung 49 dargestellt, handelt es sich bei der Fläche durch die ackerbauliche Nutzung und vorhandene Hanglänge und Steigung um einen erosionsgefährdeten Bereich.

Abbildung 19 Ackerfläche in Hanglage oberhalb des Radweges am Mohrbach

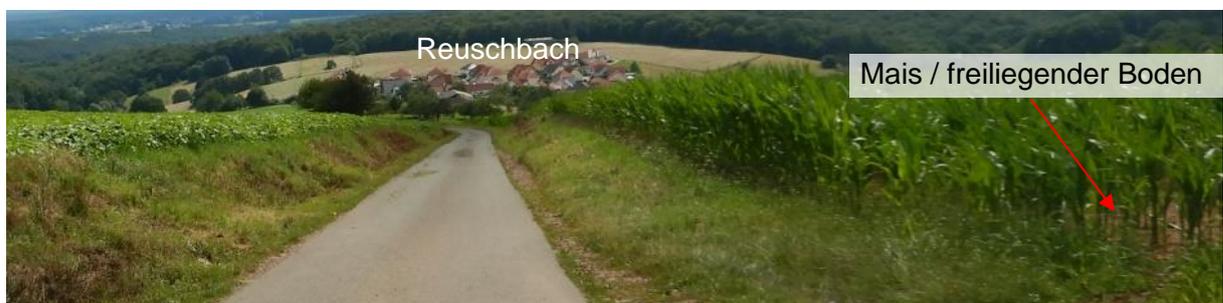
Der Ortslage Reuschbach fließt von den Hanglagen des Leichenberg Niederschlagswasser zu. Der Oberhang und Hangscheitel wird ackerbaulich genutzt, auch mit erosionsgefährdeten Kulturen. Bei einer Begehung war auf großen Flächenanteilen Mais gepflanzt.

Abbildung 21 Foto vom Leichenberg in Richtung Ort, Maisanbau mit frei liegendem Boden

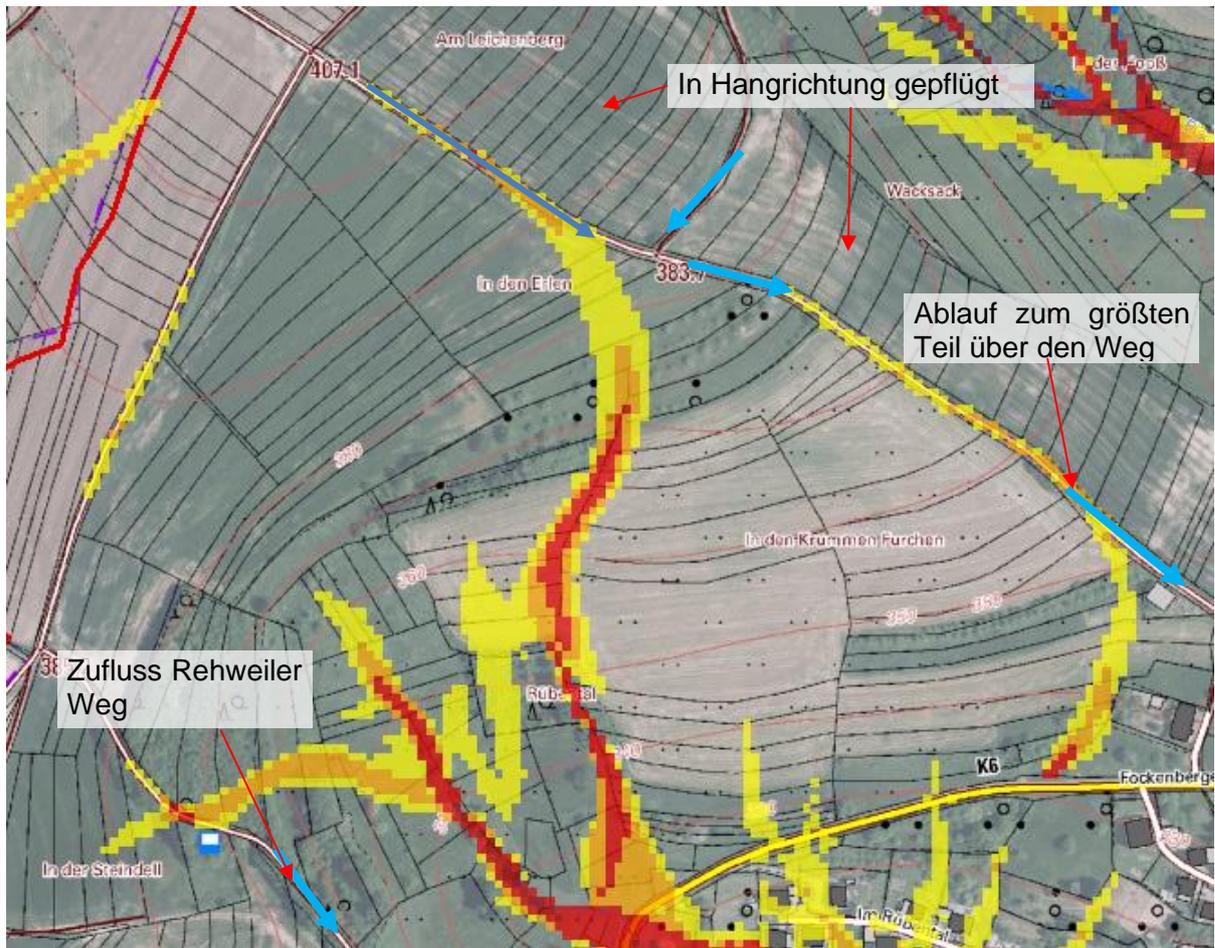
Der Graben am Wirtschaftsweg Leichenberg ist zugewachsen und ein Zufluss nur teilweise möglich, daher nicht voll funktionsfähig.

Abbildung 22 Starkregenzufluss zur Ortslage vom Leichenberg

Die vorhandenen Entwässerungsgräben sind freizuhalten. Wo möglich ist ein Umbau in Kaskadengräben vorzusehen.

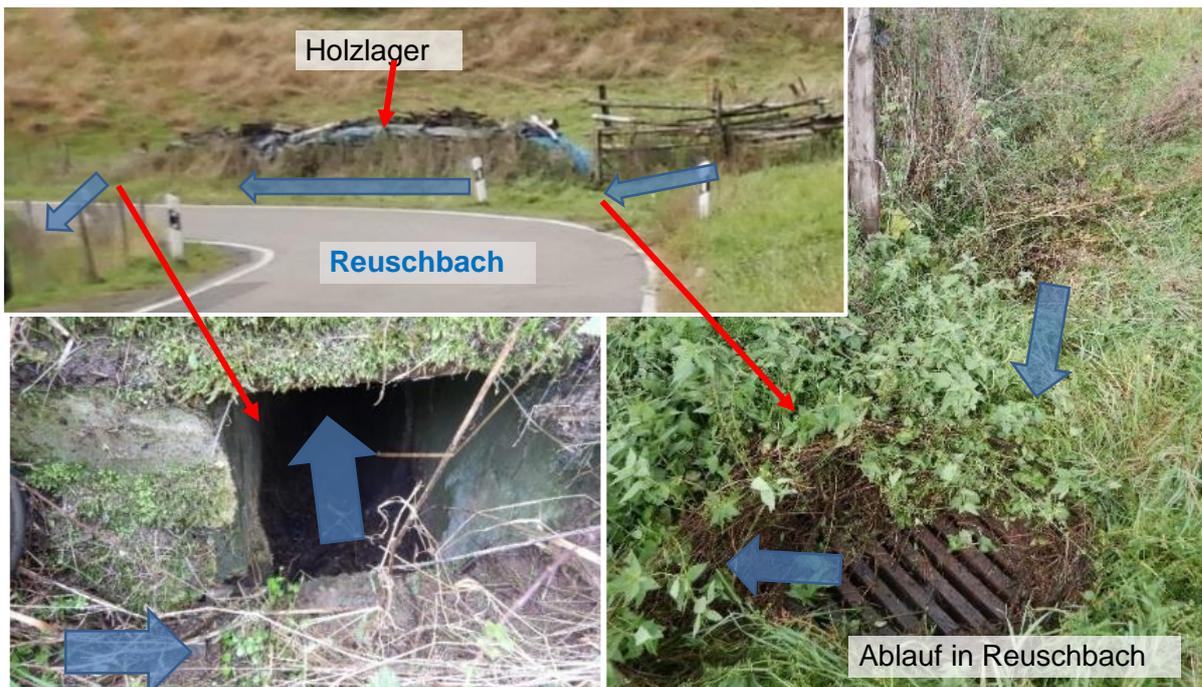
Entlang der Fockenberger Straße gibt es keine Wasserrfassung oberhalb der Bebauung (Straßengraben etc.) außer dem Gewässer.

Abbildung 24 Reuschbach Durchlass Fockenberger Str.

Oberhalb in den Hanglagen sollten Maßnahmen zum Rückhalt in der Fläche ergriffen werden. Dabei ist zum einen die bestehende Wiesennutzung beizubehalten. Weiterhin können die Gräben in Kaskadengraben mit Erweiterungen zu Mulden in regelmäßigen Abständen umgebaut werden. Wünschenswert ist das Anlegen von Wallhecken quer zum Hang bzw. die Bodenprofilierung im Bereich der Streuobstwiesen, sodass mehrere flache Mulden entstehen.

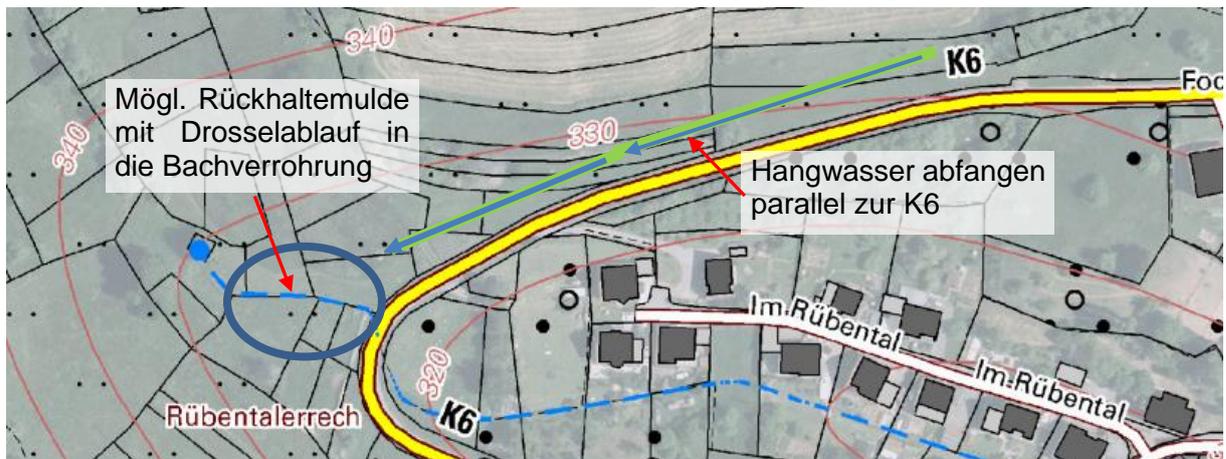
Bei der Begehung waren die Straßenabläufe in dem Bereich nicht sichtbar, da komplett zugewachsen. Diese müssen zukünftig regelmäßig unterhalten werden, da sonst die Funktionsfähigkeit nicht gewährleistet ist.

Abbildung 25 Ableitung oberhalb der Fockenberger Str.

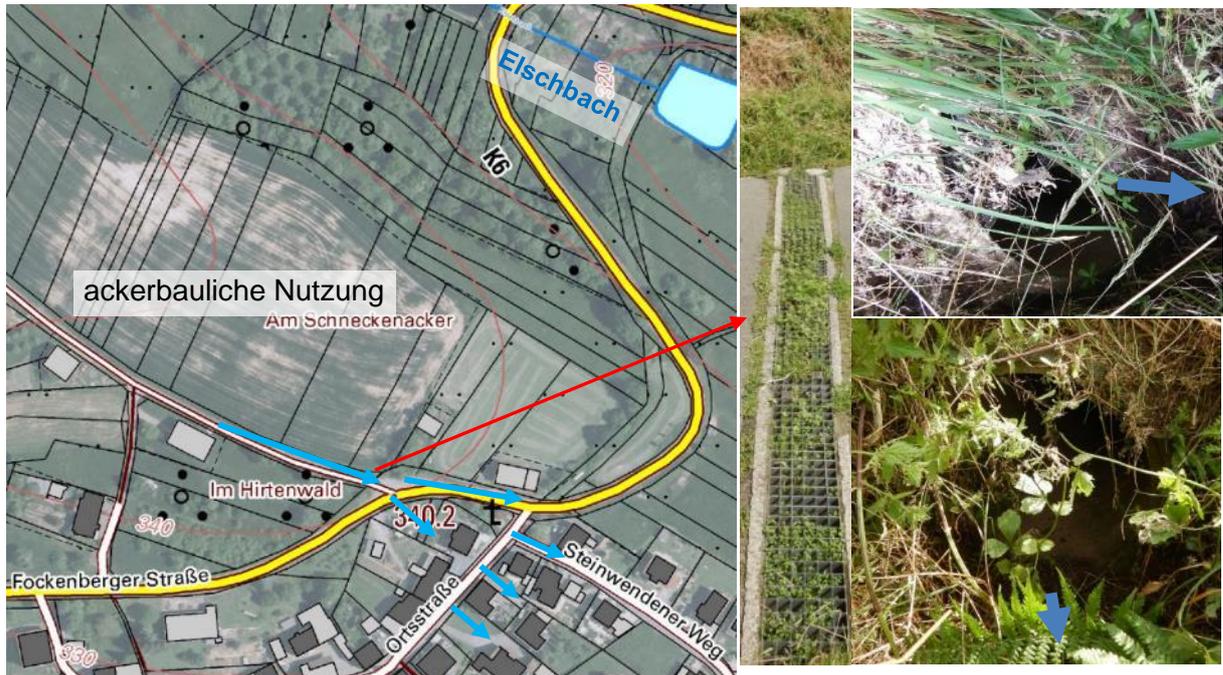
Die Niederschlagswasserzuführung zum Graben und der Verrohrung ist nicht voll funktionsfähig, insbesondere der Zufluss zum Graben ist durch Grasaufwuchs und eine verstopfte Querrinne kaum gegeben.

Abbildung 26 Wasserfassung Wirtschaftsweg und Fockenberger Str. Am Schneckenacker

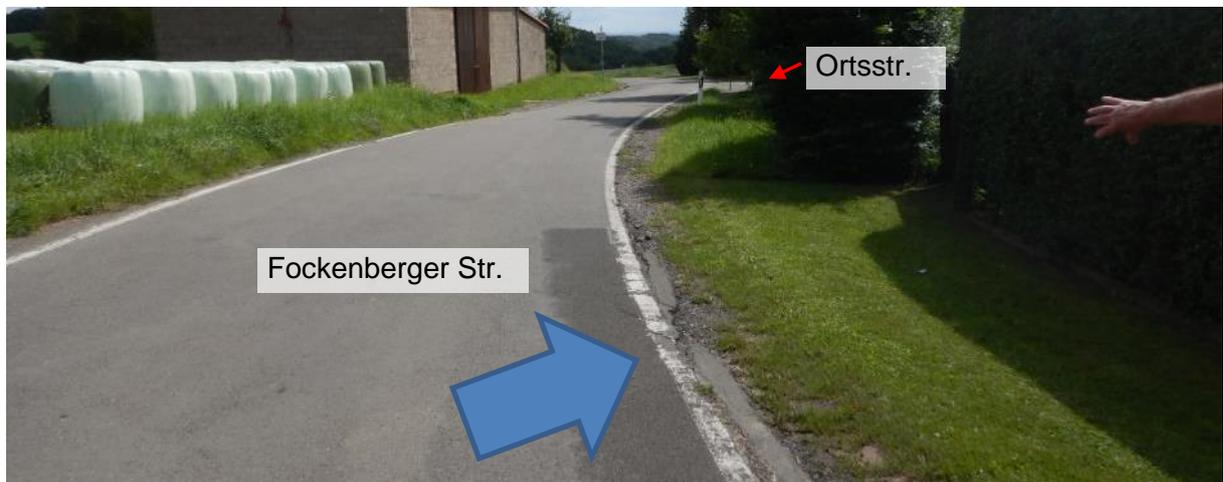
Die Fockenberger Straße scheint keine eigene Straßenentwässerung zu haben, sich auf ihr sammelndes und von außerhalb zuströmendes Niederschlagswasser fließt weiter zu den Grundstücken und der Ortsstraße zu.

Abbildung 27 Fockenberger Str. oberhalb Ortsstraße Nr. 43

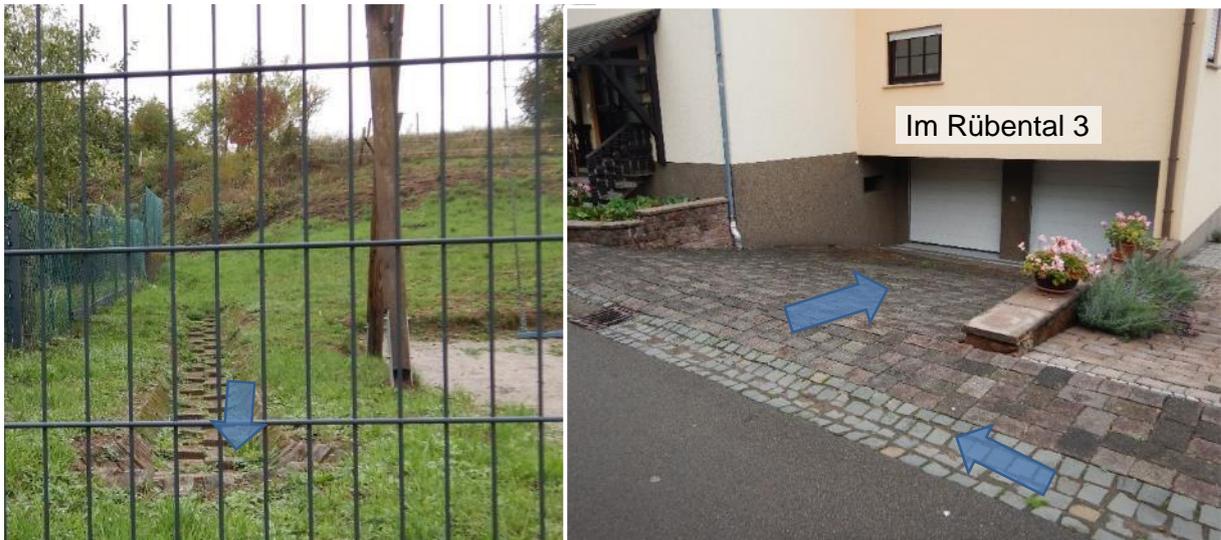
Der Straße Im Rübental fließt bei Starkregen neben dem Spielplatz aus Richtung Fockenberger Str. Niederschlagswasser aus dem Außengebiet zu. Der Zuflussweg wurde befestigt und ein Einlaufbauwerk errichtet, welches einen Starkregenzufluss aber nicht fassen kann. Bei Starkregenereignissen wurde u.a. schon der Keller / die Garagen vom Grundstück Im Rübental 3 überflutet (siehe Abbildung 29).

Abbildung 29 Zufluss über Spielplatz in Reuschbach zu Im Rübental 3

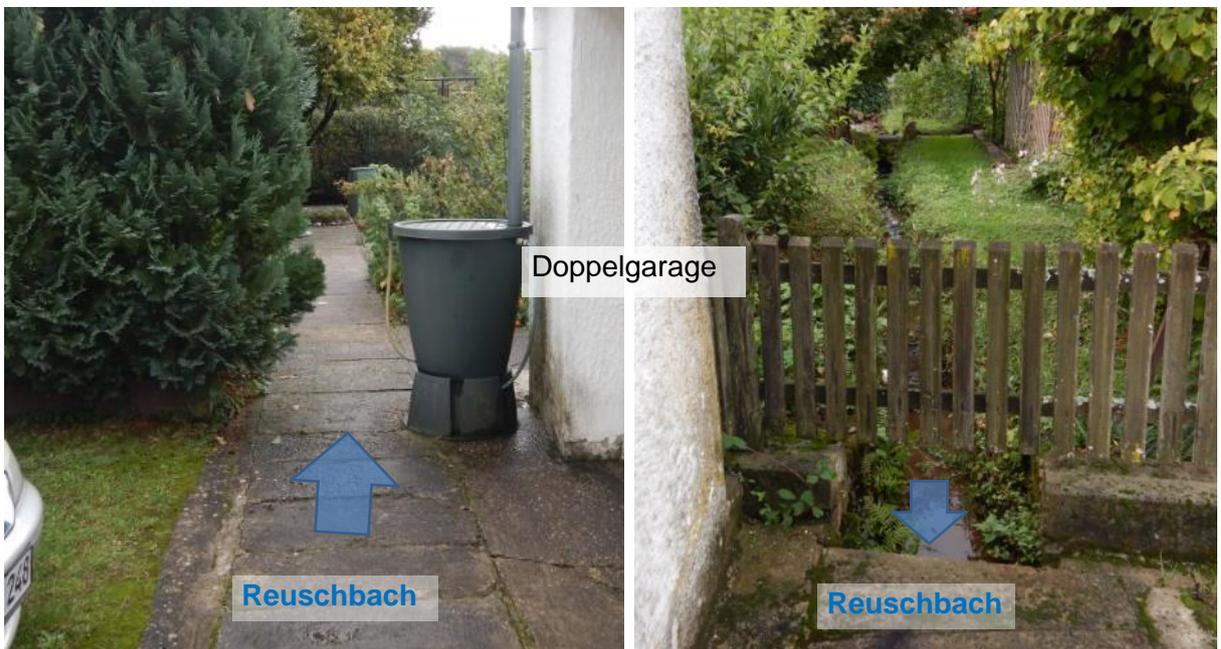
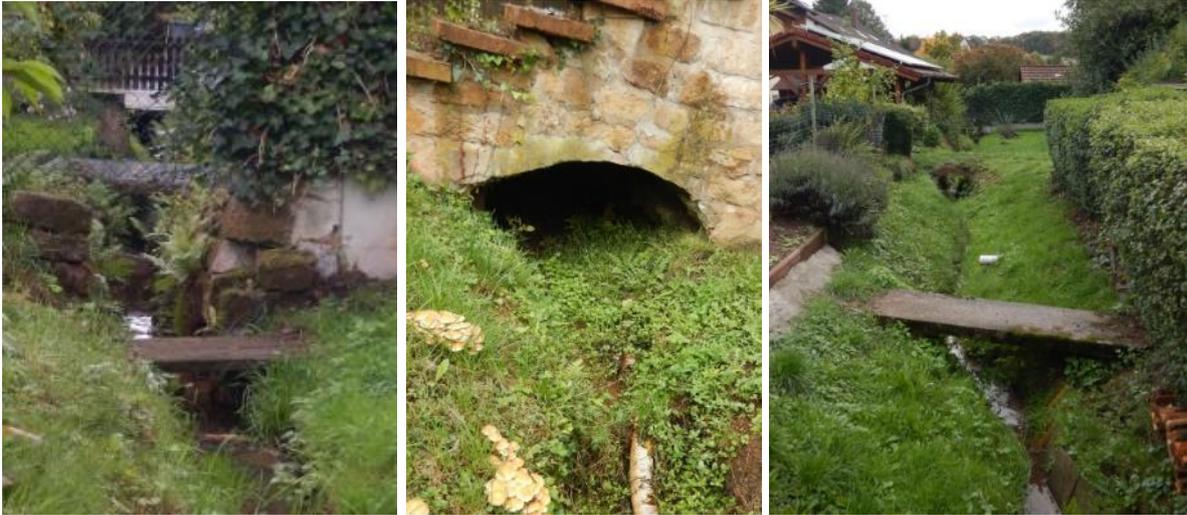
Die Anwohner berichten, dass vom Bach selber bisher nur wenige Probleme aufgetreten sind. Dies ist bemerkenswert, da bis direkt an und über den Bach gebaut wurde, auch Garagen. Einige Grundstücksbegrenzungen sind so ausgeführt, dass sie als Drossel funktionieren und Abflüsse zurückhalten (siehe Abbildung 30 und Abbildung 31).

Abbildung 30 Situation am Reuschbach im Bereich „Im Rübental“ 1

Abbildung 31 Situation in den Gärten „Im Rübental“ am Reuschbach

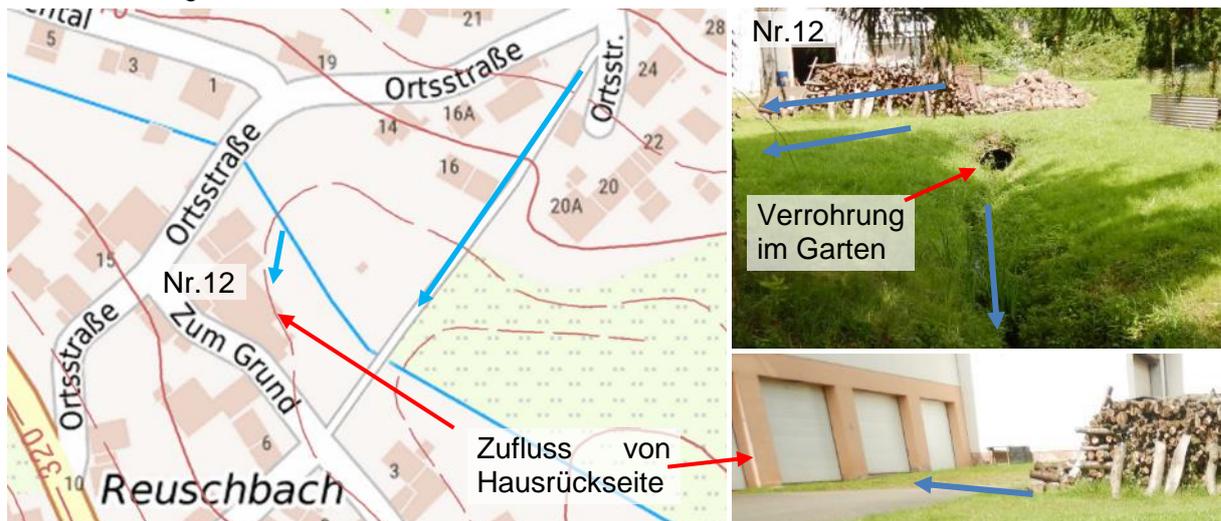
Abbildung 32 Situation Ortsstraße / Brunnenwiese

Der Reuschbach ist im Garten der Ortsstraße Nr. 12 und unter dem folgenden Wirtschaftsweg verrohrt. Die Verrohrungen sind deutlich kleiner als der Straßendurchlass der Ortsstraße, weshalb bei Hochwasser Wasser über die Wiese abfließt und dem Gebäude von der Rückseite zufließt. Den kleinsten Durchmesser hat die Verrohrung des Wirtschaftsweges, welche auch noch mit Straßenbausteinen verlegt ist, siehe Abbildung 33.

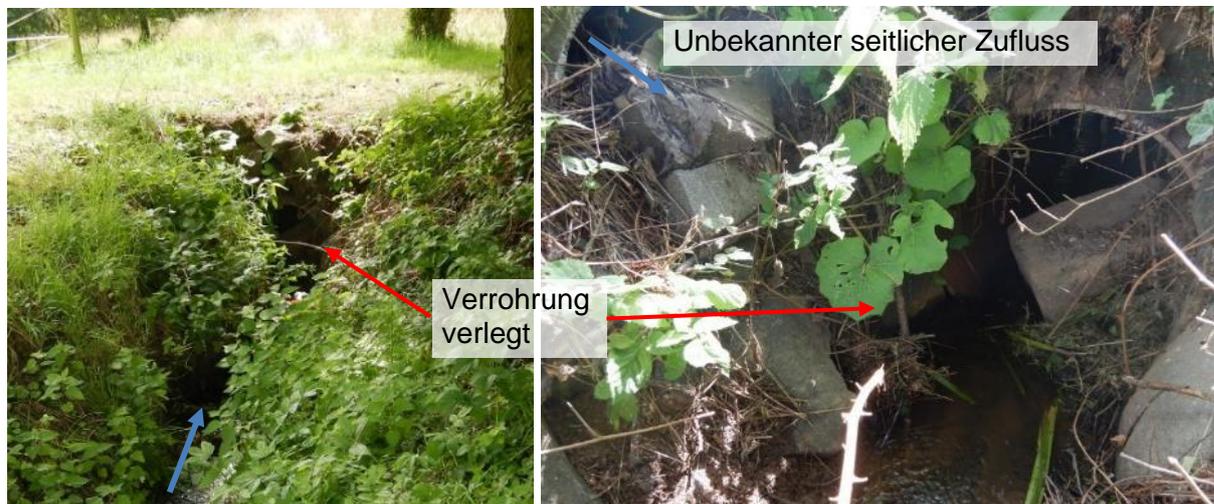
Abbildung 33 Wegedurchlass Wirtschaftsweg Brunnenwiese

Verrohrung unter Wirtschaftsweg zwischen der Straße Zum Grund und Ortsstraße freiräumen (Gewässerbausteine entfernen), siehe Kapitel 2.2.5.	Verbandsgemeinde	kurzfristig
2	Gewässerunterhaltung / Gewässerausbau / Gewässerrenaturierung		
	Kahlbach: Gewässerbett im Bereich Gertweiler Straße renaturieren. Entwicklung von standortangepasstem Auwald oder Feuchtwiesen, dabei Schaffung neuer, naturnaher Rückhalteräume zwischen Gertweiler Straße und der A 62. Soweit ohne bauliche Eingriffe möglich, durch die Förderung der natürlichen Entwicklung, siehe Kapitel 2.3.2	Verbandsgemeinde	langfristig
	Entfernen von nicht genehmigten Auffüllungen, Gewässerbauten (wie dem Damm, siehe Kapitel 2.3.2) und nicht standortgerechtem Bewuchs.	Privat	kurz-/mittelfristig
	Schrollbach: Förderung einer natürlichen Gewässerentwicklung oberhalb der Bebauung, insbesondere Renaturierung im Bereich des Zusammenflusses mit dem Hetelsbach. Entwicklung einer naturnahen Gewässeraue.	Verbandsgemeinde	langfristig

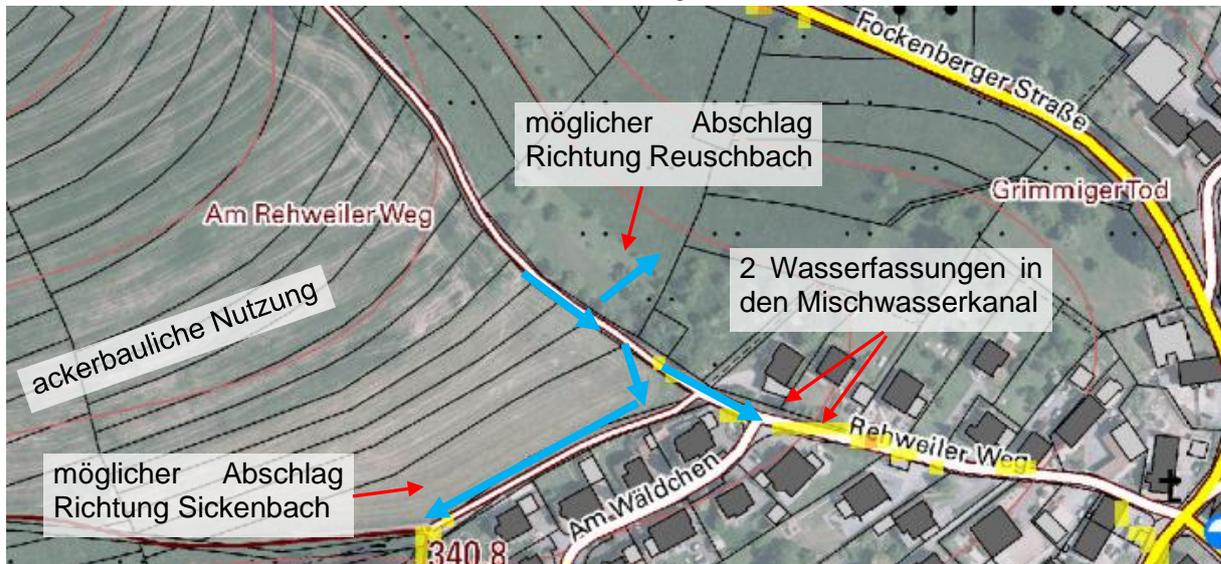
Abbildung 34 Rehweiler Weg, Starkregengefährdungskarte & Luftbild

Beim Bürgerworkshop wurde berichtet, dass Niederschlagswasser bei Starkregen dem Rehweiler Weg aus dem Außengebiet zufließt. Im Straßenraum gibt es zwei Wasserfassungen für das zuströmende Wasser, welche aber wohl an den Mischwasserkanal angeschlossen sind.

Es gibt oberhalb am Hang eine große landwirtschaftliche Fläche, die von der Bebauung bis zum Hangscheitel reicht und keine Grünstreifen etc. aufweist. Die Fläche wurde in den letzten Jahren quer zum Hang bewirtschaftet. Der Wirtschaftsweg in Verlängerung des Rehweiler Weges ist direkt vor der Ortslage als Hohlweg ins Gelände eingeschnitten.

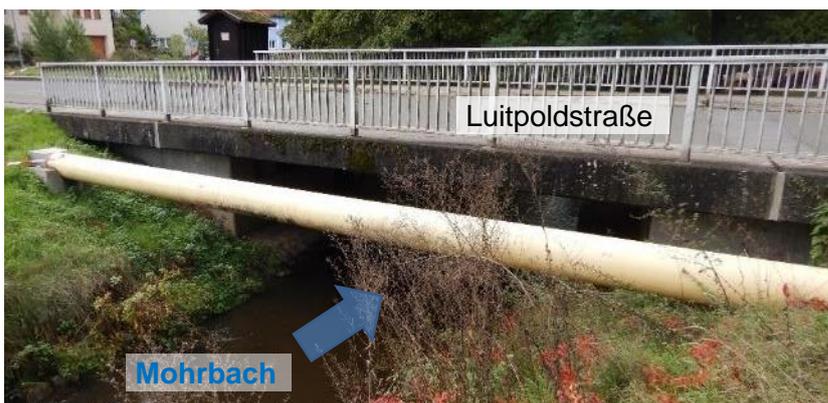
Abbildung 36 Rohrleitung Oberlauf Brücke Luitpoldstraße über den Mohrbach

Es sollte geprüft werden, welches Schadensrisiko besteht. Ggf. ist eine Sicherung gegen Treibgut notwendig.

7	Sicherung kritische Infrastruktur		
	Prüfen welches Schadensrisiko bei der Rohrleitung über den Mohrbach im Bereich Luitpoldstraße vorliegt. Gegebenenfalls Veranlassen der Leitungsverlegung oder Errichten eines Anprallschutzes, siehe Kapitel 2.3.1.	Versorgungsträger	kurzfristig
	Trafostation in der Katzenbacher Straße: Sicherung der Zugänge und Mauer gegen Wasserzutritt, ggf. Höherlegung gefährdeter Bauteile im Bauwerk, siehe Kapitel 2.1.6.	Versorgungsträger	mittelfristig
8	Planung Neubaugebiete		
	Beim geplanten Neubaugebiet Matschberg-Nord sollte ein Grünstreifen zum Hang eingeplant werden und die Elisabeth-Matz-Straße und die Waldstraße sind als Notabflussweg zu planen, auszubauen und zu sichern, siehe Kapitel 2.3.4.	Ortsgemeinde	Daueraufgabe
