Hochwasser- und Starkregenvorsorgekonzept

Verbandsgemeinde Ramstein-Miesenbach

Erläuterungsbericht

Spezifischer Teil Niedermohr

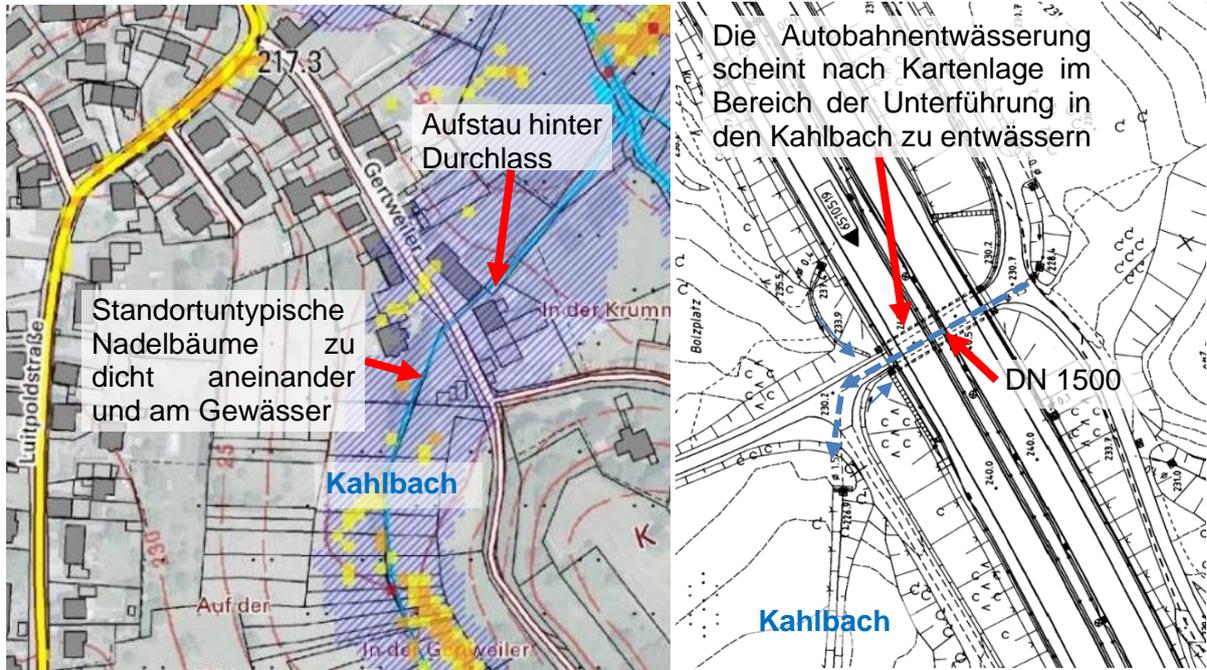
Im Bereich der Gertweiler Straße sind bei Hochwasser Schäden aufgetreten, insbesondere überflutete Häuser (Nr.12) und Garagen (Nr.9).

Abbildung 37 links: Überflutungsgefährdung Gertweilerstr. rechts: Entwässerung & Durchlass Autobahn

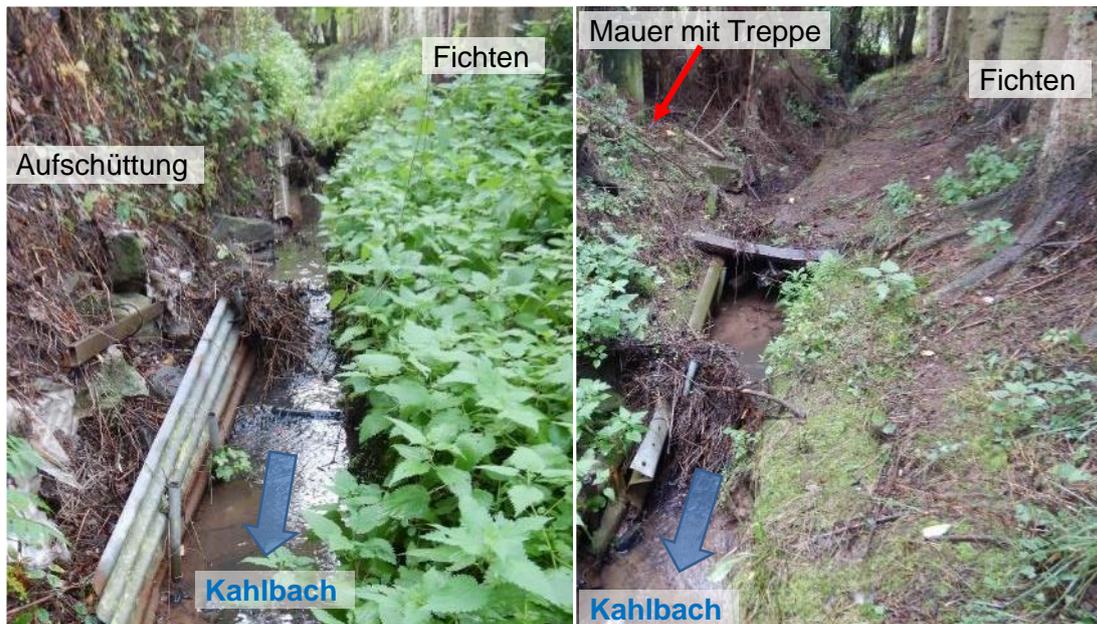
Der Bach ist vor der Gertweiler Straße teilweise verbaut und es gibt Aufschüttungen bis direkt ans Gewässer. Im Gewässerbett liegen Metallbleche und Steine, die anscheinend ehemals zur Befestigung der Böschung gedient haben. Am Bach stehen beidseitig direkt am Bachbett standortfremde Fichtenpflanzung.

Abbildung 38 Situation Kahlbach oberhalb Gertweiler Straße

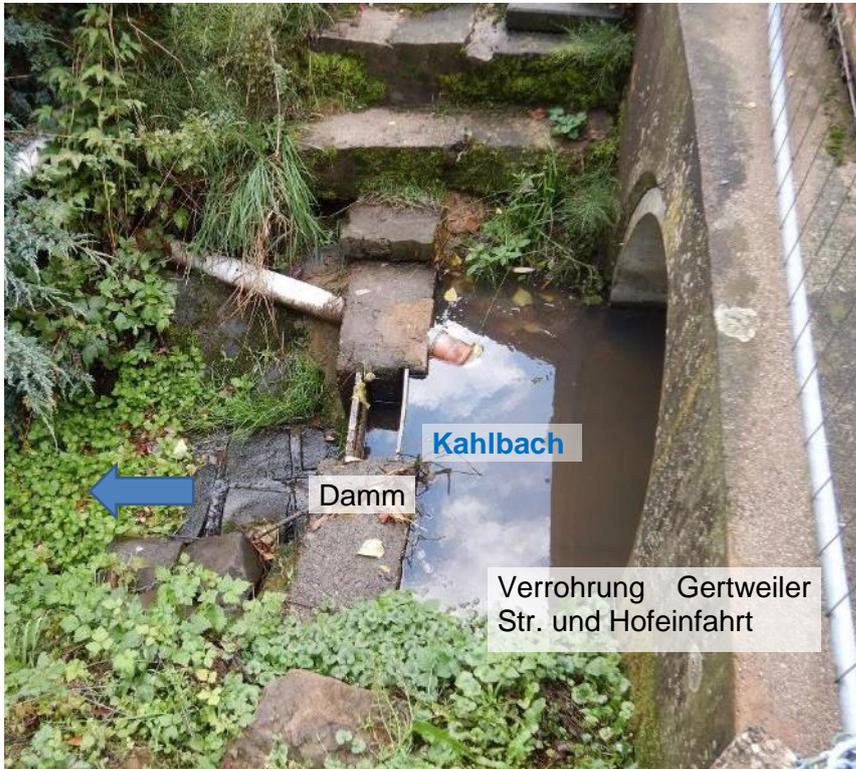
Unterhalb der Straßendurchführung wurde der Bach durch einen Betondamm aufgestaut (anscheinend Privat). Der Damm befindet sich direkt am Auslauf, sodass der Maximalabfluss deutlich reduziert wird. Der Bach ist oberhalb bis zur Autobahn begradigt.

Abbildung 39 Damm im Kahlbach hinter Verrohrung - Abflusshindernis

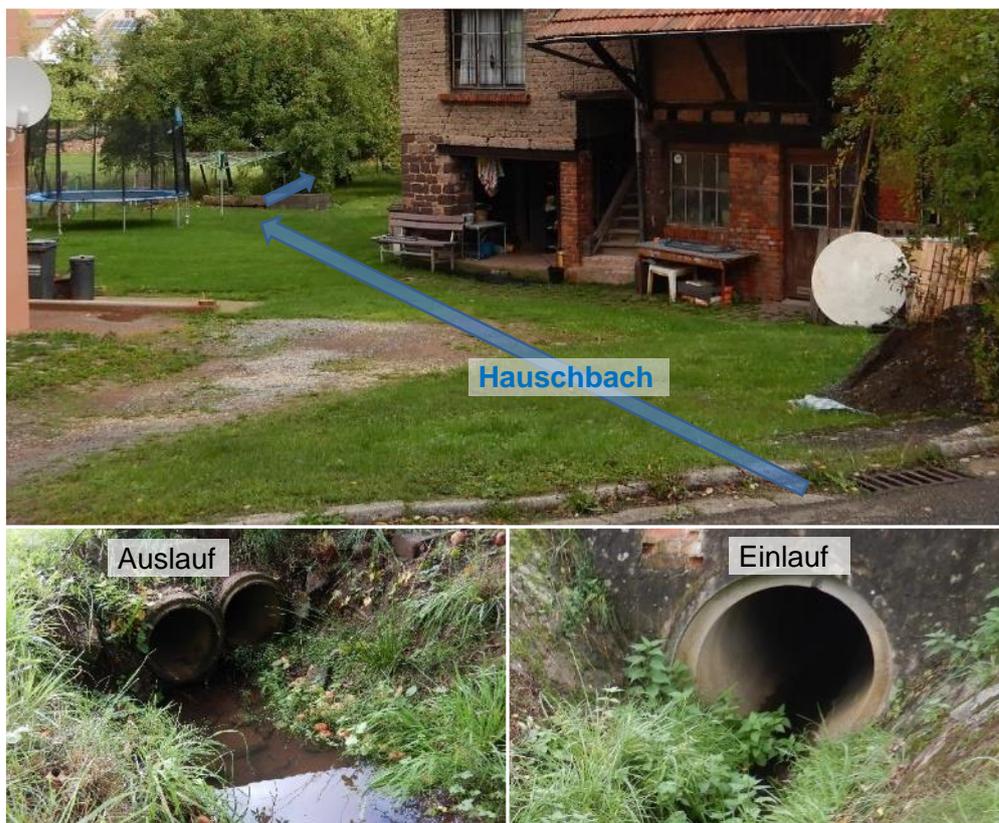
Abbildung 42 Friedhofstraße 8 Hauschbach

Auf dem Grundstück Friedhofstraße 8 ist der Hauschbach verrohrt, die Verrohrung hat einen geringeren Gesamtquerschnitt als die Straßendurchführung und ist beschädigt (Wasser tritt unterhalb der Rohre aus ins Bachbett). Die Gewässerliegenschaft stimmt nicht mit dem Bachverlauf überein.

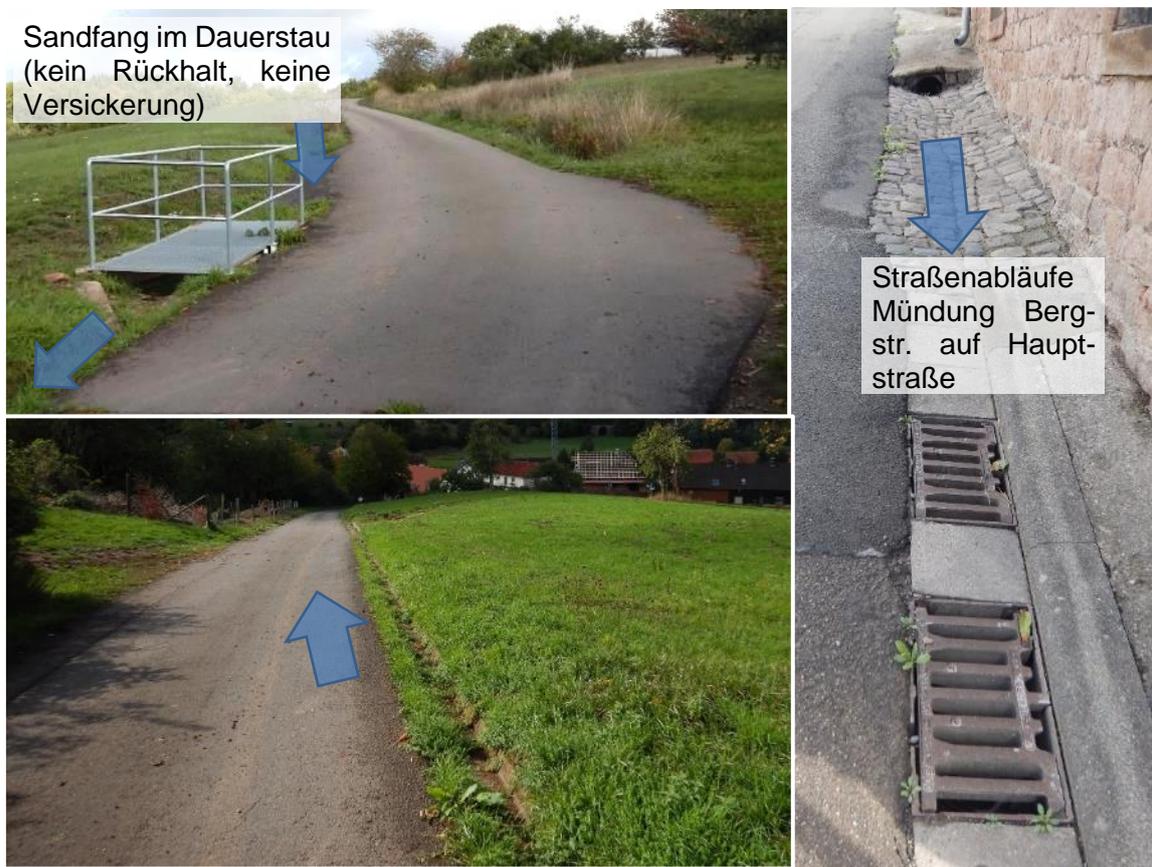
Am Wirtschaftsweg oberhalb der Bergstraße wurde am Wegrand ein Sandfang (technisches Bauwerk aus Beton und Stahl) errichtet (siehe Abbildung 45).

Abbildung 45 Situation Bergstraße

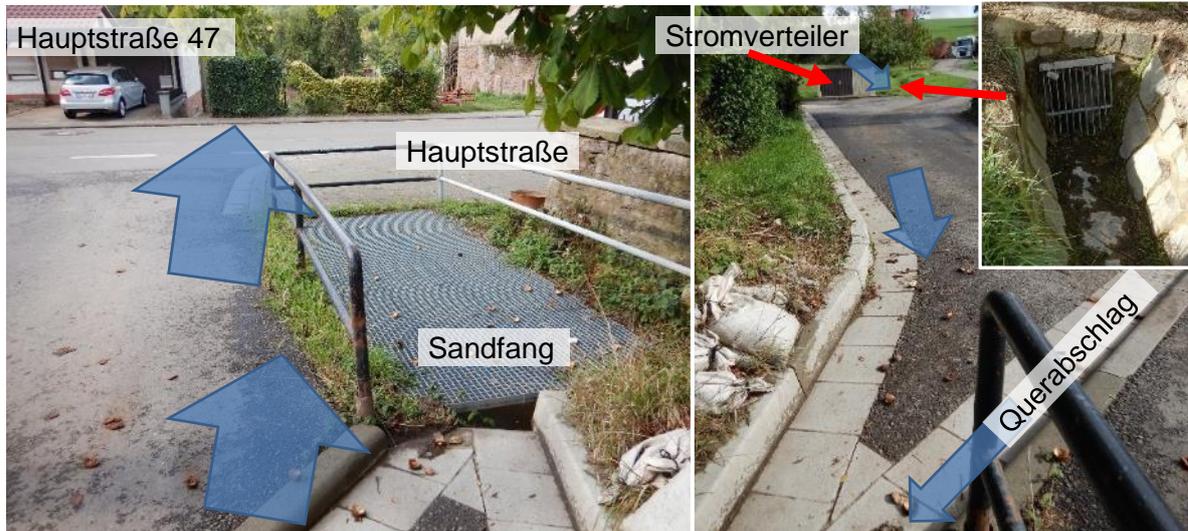
Hier kommt es bei Starkregen zur Überspülung der Hauptstraße mit großen Mengen mitgeführtem Erosionsmaterial. Ursache ist ein Entwässerungsgraben von „Auf der Krämmel“ Richtung Hauptstraße. Dieser wird an der Hauptstraße durch einen Sandfang gefasst und in zwei rechten Winkeln erst entlang der Hauptstraße in Richtung Ortsausgang und dann in Richtung Mohrbach geleitet.

Abbildung 47 Situation Hauptstraße 47 Niederschlagszufluss aus Außengebiet

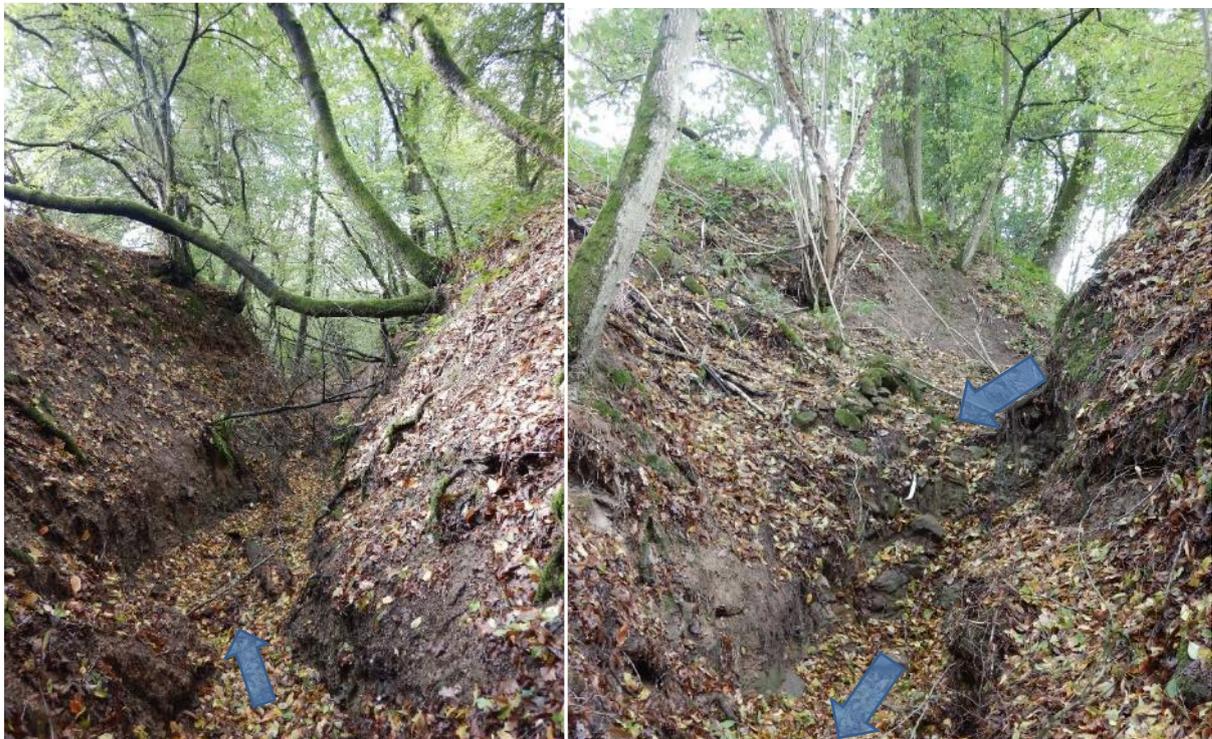
Der Graben oberhalb am Hang hat sich sehr tief in den Hang eingegraben und ist mittlerweile auf dem Grundgestein, wobei er zu den Seiten und nach oben weiter erodiert, sodass ohne Sicherung weiterhin mit sehr großen Mengen an Erosionsmaterial und einer Ausspülung des Wirtschaftsweges am Beginn des Grabens gerechnet werden muss.

Abbildung 48 erodierter Graben oberhalb Hauptstraße

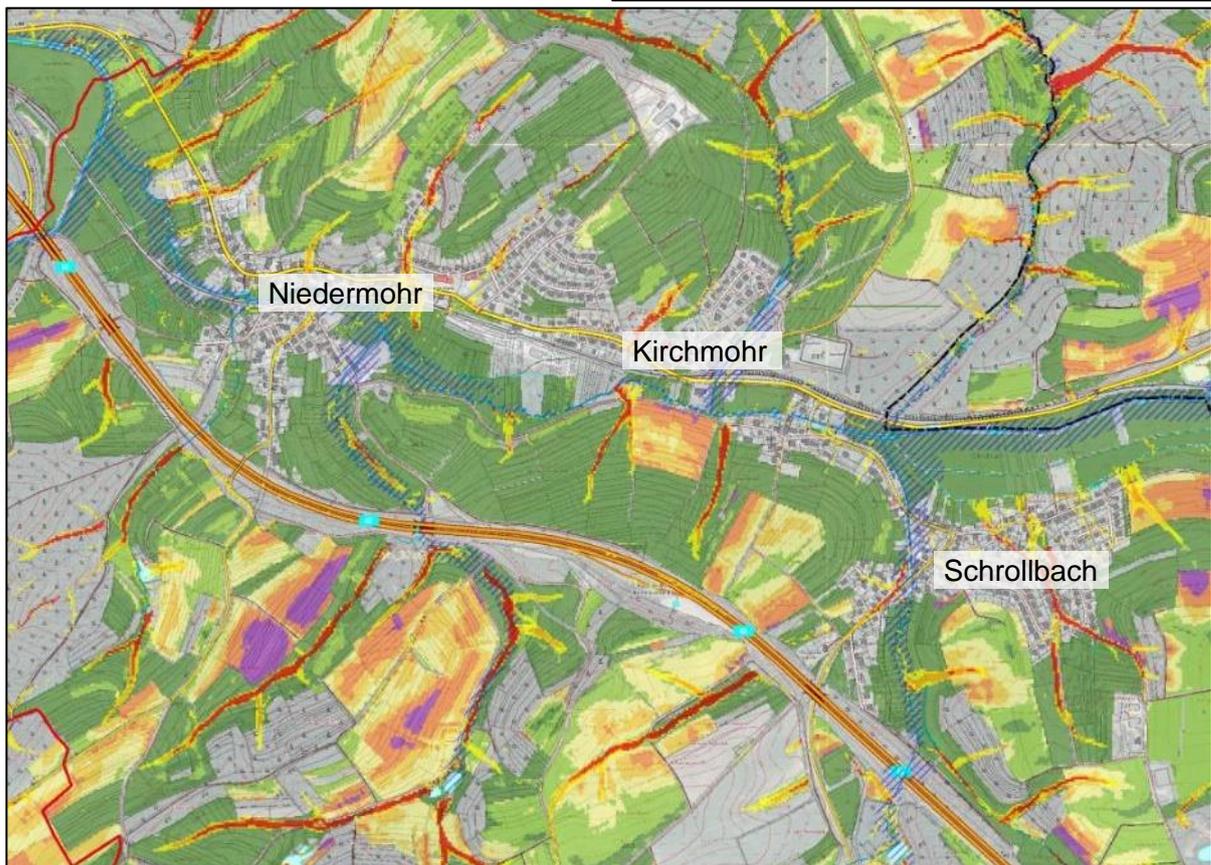
Abbildung 49 Erosionsgefährdete Bereiche

Zur Verhinderung von Erosion und den damit einhergehenden höheren Schäden durch Ausspülung sowie den höheren Kosten für Reinigung und Wartung wegen abgesetztem Material sollten erosionsgefährdete Bereiche erkannt und mittels Maßnahmen, wie z. B. angepasster landwirtschaftlicher Nutzung, das Erosionspotenzial verringert werden. In Abbildung 49 sind die erosionsgefährdeten Bereiche dargestellt, je dunkler das Grün desto weniger gefährdet ist der Bereich und je mehr die Farbe in Richtung Lila geht, desto höher ist die Gefährdung.

Die Gefährdungsanalyse bezieht sowohl Neigung, Bodenart als auch die Nutzung in den Jahren vor Erstellung mit ein.

Zur Reduktion des Erosionspotentials in erosionsgefährdeten Bereichen ist grundsätzlich eine Änderung der Flächenbewirtschaftung zu einem dauerhaften Bewuchs die beste Lösung.
