Hochwasser- und Starkregenvorsorgekonzept

Verbandsgemeinde Ramstein-Miesenbach

Erläuterungsbericht

Spezifischer Teil Ramstein-Miesenbach

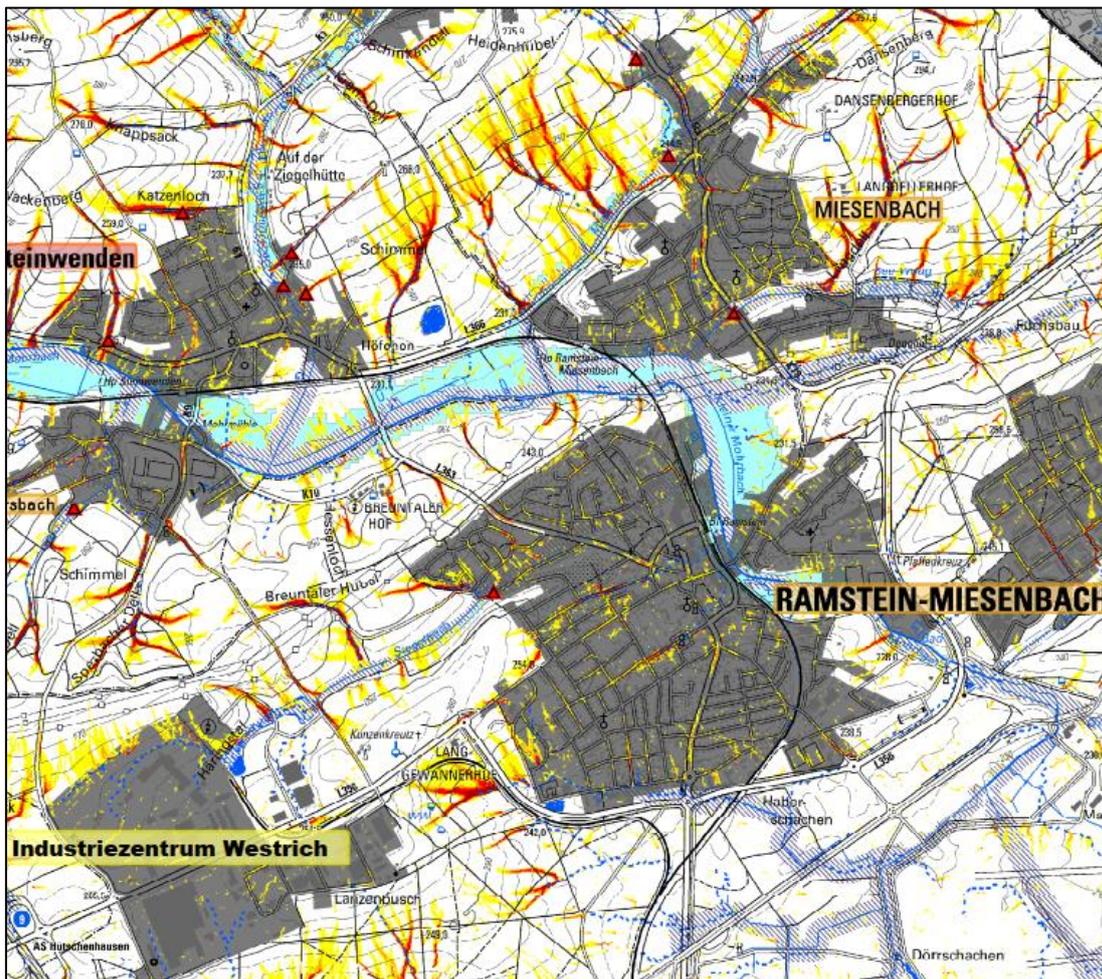
Abbildung 1 Starkregengefährdungskarte im Bereich von Ramstein-Miesenbach

In Abbildung 1 sind blauschraffiert die durch Überflutung und gelb/rot durch Starkregenabfluss besonders gefährdeten Bereiche zu sehen. Rosa und hellblau sind die Überflutungsbereiche durch Hochwasser.

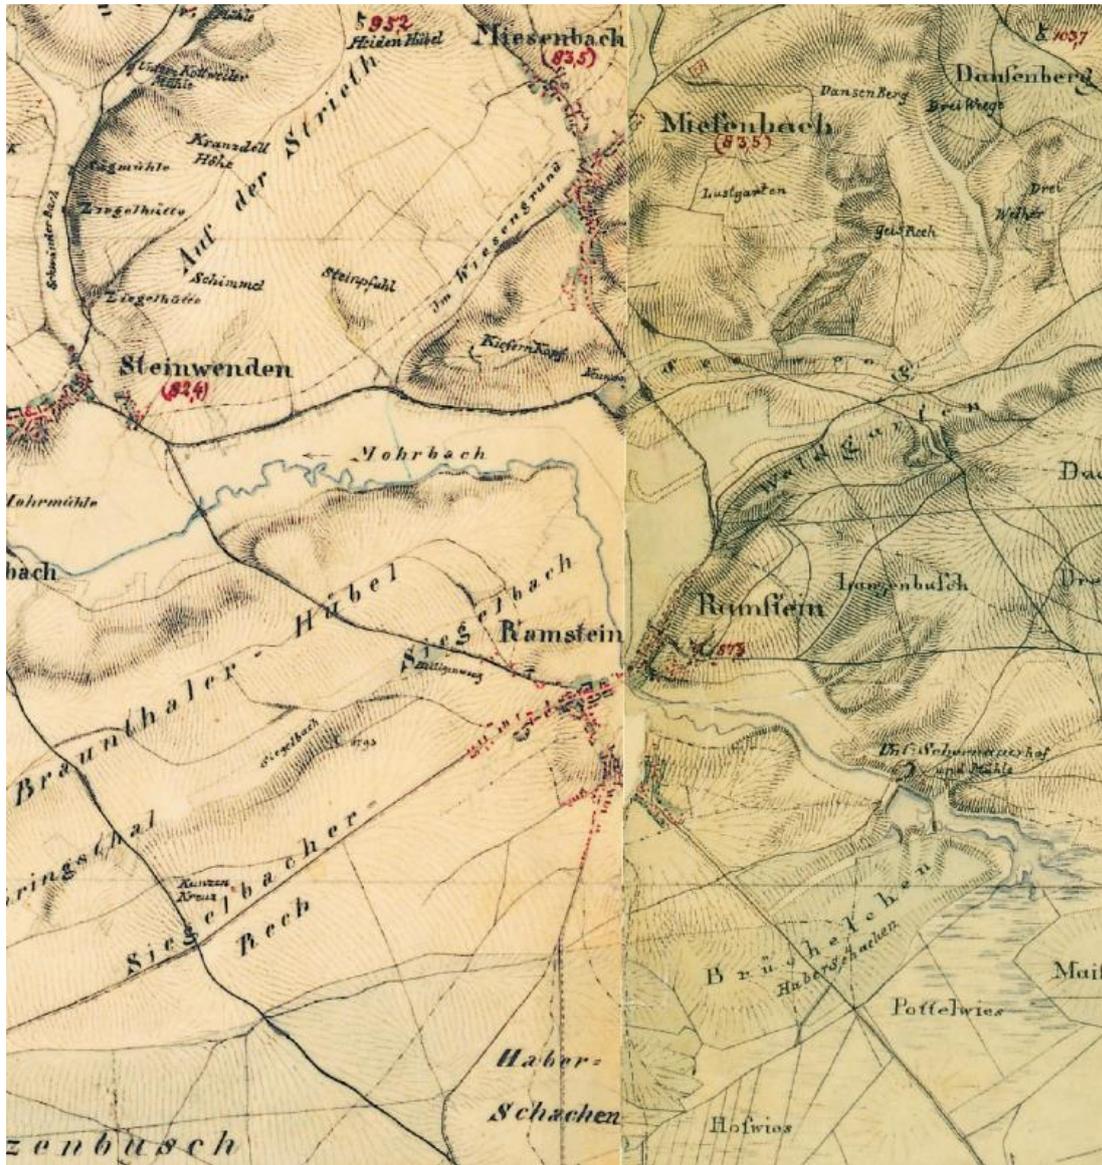
Abbildung 2 Historische Karte Ramstein-Miesenbach (1836 bis 1841)

In der historischen Karte von Ramstein-Miesenbach ist ersichtlich, dass in den letzten 200 Jahren eine deutliche Erweiterung der Bebauung stattgefunden hat. Die größten Flächenerweiterungen erfolgten am Siegelbach und in den Hanglagen südlich von Ramstein. Die Aue des Mohrbachs wurde zum Großteil von Bebauung freigehalten.

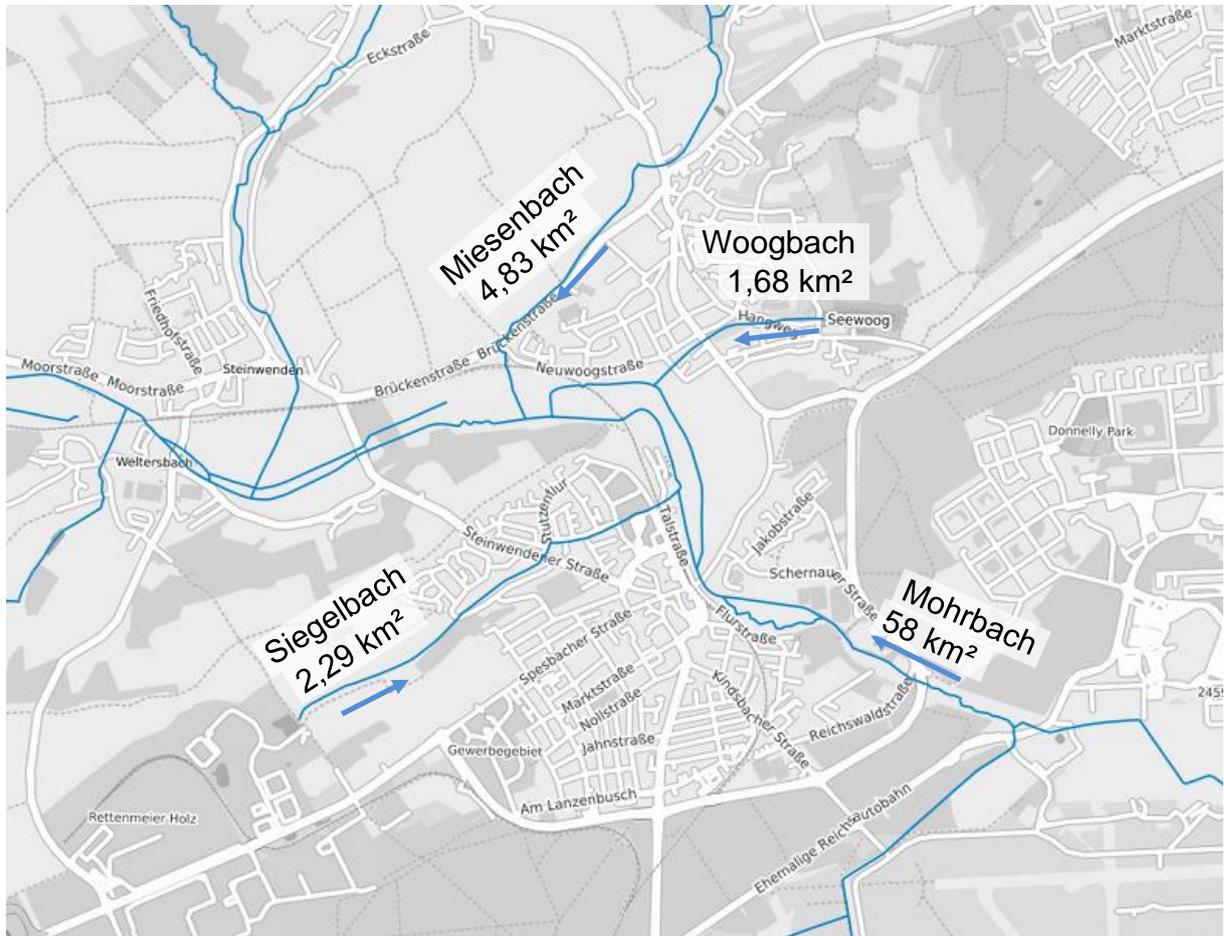
Abbildung 3 Ausschnitt Geoexplorer Wasser RLP, Einzugsgebiete Ramstein-Miesenbach

Die für die Ortslagen relevanten Gewässer sind der Siegelbach, Mohrbach, Miesenbach und Woogbach.

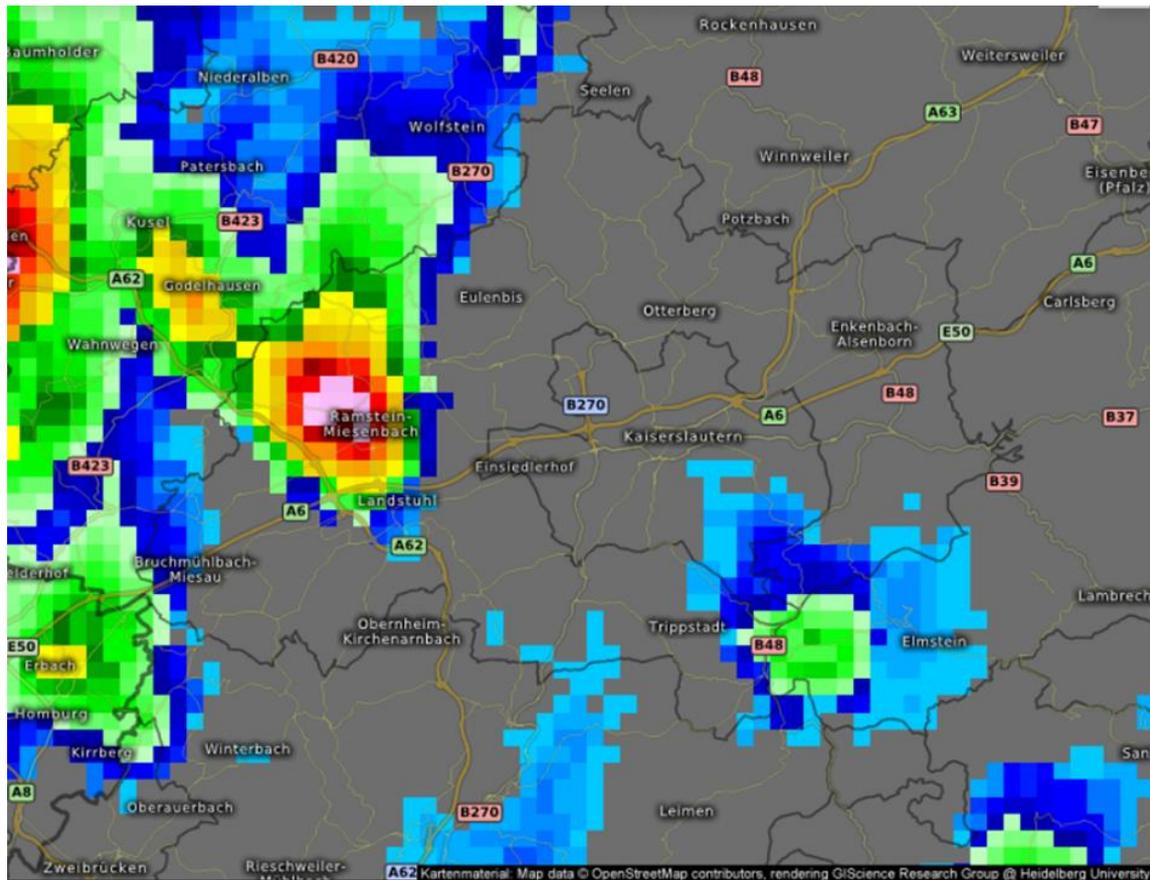
Kaiserslautern
Abbildung 4 Niederschlag am 09.06.2018 im Bereich Ramstein-Miesenbach innerhalb von 2 Stunden
(Quelle kachelmannwetter)

Unter anderem das Starkregenereignis am 09.06.2018, welches durch eine ortsstabile Gewitterzelle hervorgerufen wurde, führte zu großflächigen Überflutungen und erheblichen Schäden. Es wurden Niederschlagsmengen von über 50 mm in weniger als 2 Stunden verzeichnet.

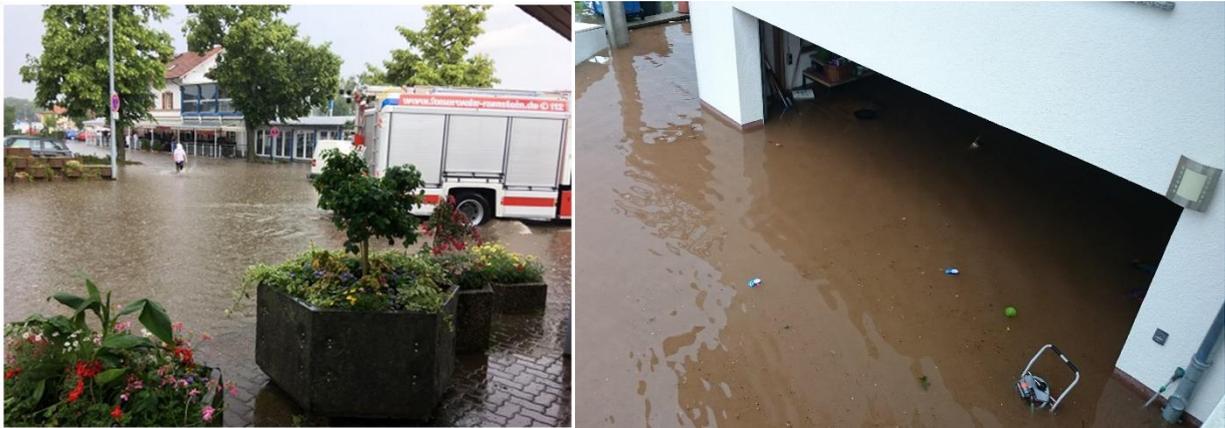
Abbildung 5 Überflutung Ramstein 09.06.2018

„Am 09.06.2018 kam es zu einem Unwetter in Ramstein.
Die Feuerwehr Ramstein und Niedermohr bewältigte 63 Einsätze.
Überflutete Straßen, vollgelaufene Keller und vieles mehr.
Zur Unterstützung kam die Berufsfeuerwehr Kaiserslautern und das THW Kaiserslautern“

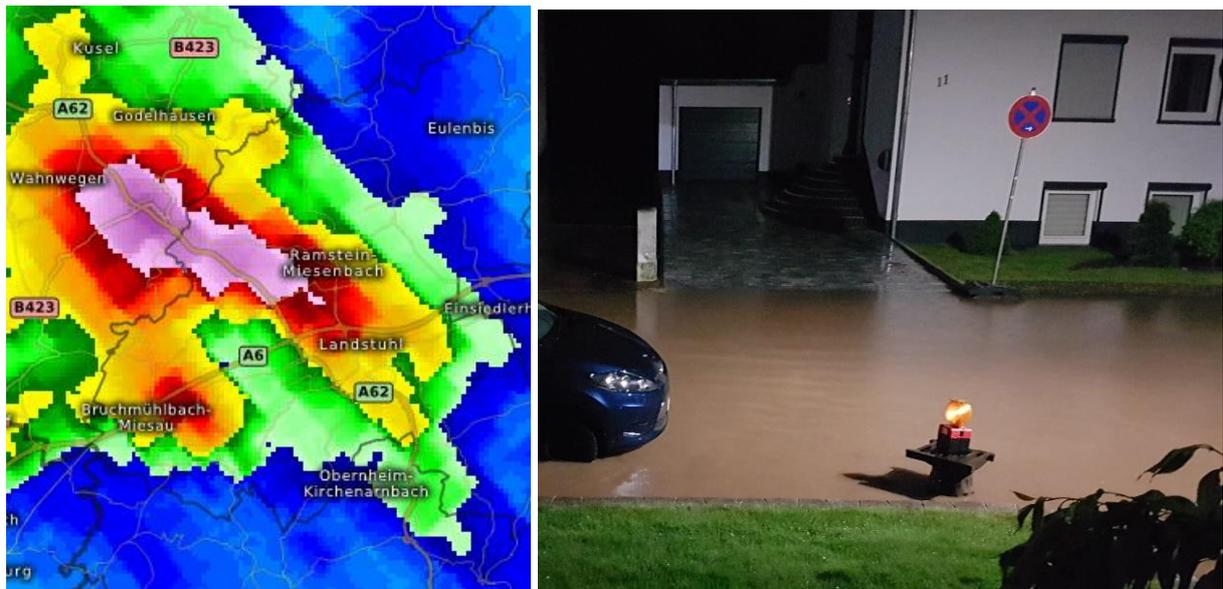
Abbildung 6 Niederschlag am 19.05.2019 und Situation im Bereich Am Heiligenwoog

Auch am 19.05.2019 kam es nachts zu einem extremen Starkregen, bei dem Schäden aufgetreten sind, siehe Abbildung 6. Der Regen erstreckte sich über 4-5 Stunden und der Schwerpunkt des Niederschlages lag zwischen Ramstein und Glan-Münchweiler, siehe Abbildung 6.

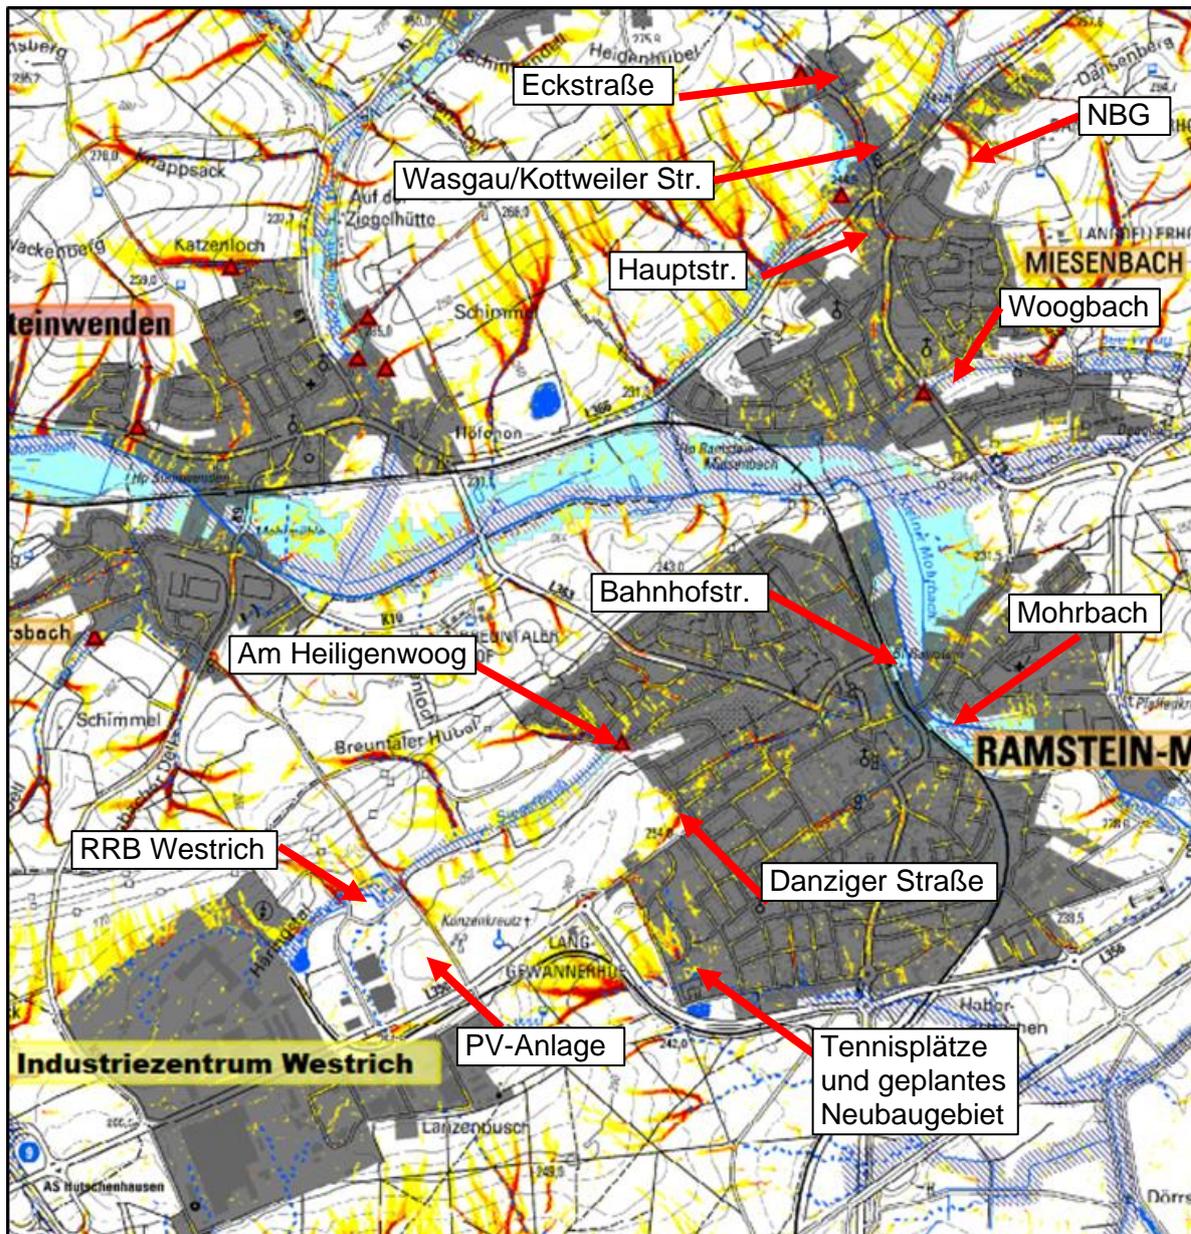
Abbildung 7 Karte Kritische Bereiche

Am 21.10.2020 fand eine Begehung kritischer Punkte mit dem Bürgermeister, der Feuerwehr, sowie Vertretern der Verbandsgemeinde und des Ingenieurbüros igr statt. Bei diesem Termin wurden die aus Sicht der örtlichen Vertreter relevanten Punkte und Bereiche, die sich aufgrund der Kartenlage ergeben, besichtigt (s. auch Abbildung 7):

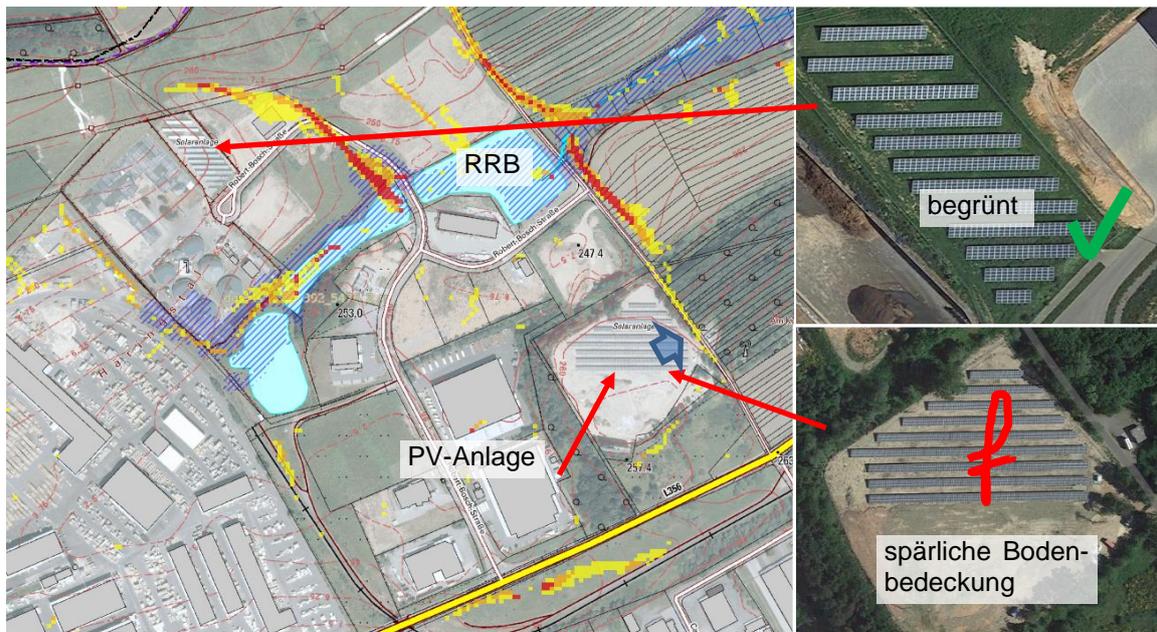
Abbildung 8 Überflutungsrisiko Industriezentrum Westrich

An der Aufschüttung im Bereich des ehemaligen Autokinos (aktuell Photovoltaik-Nutzung seit 5-6 Jahren) kommt es bei Starkregen zu Ausspülungen.

Hier sollte der Eigentümer die Fläche und Böschungen durch eine geschlossene Bodendecke (Begrünung) sichern und oberhalb der Böschungen einen Wall herstellen, um das Niederschlagswasser auf der Fläche zu halten, da jeder Rückhalt im Einzugsgebiet des Siegelbachs die Situation Am Heiligenwoog entschärft.

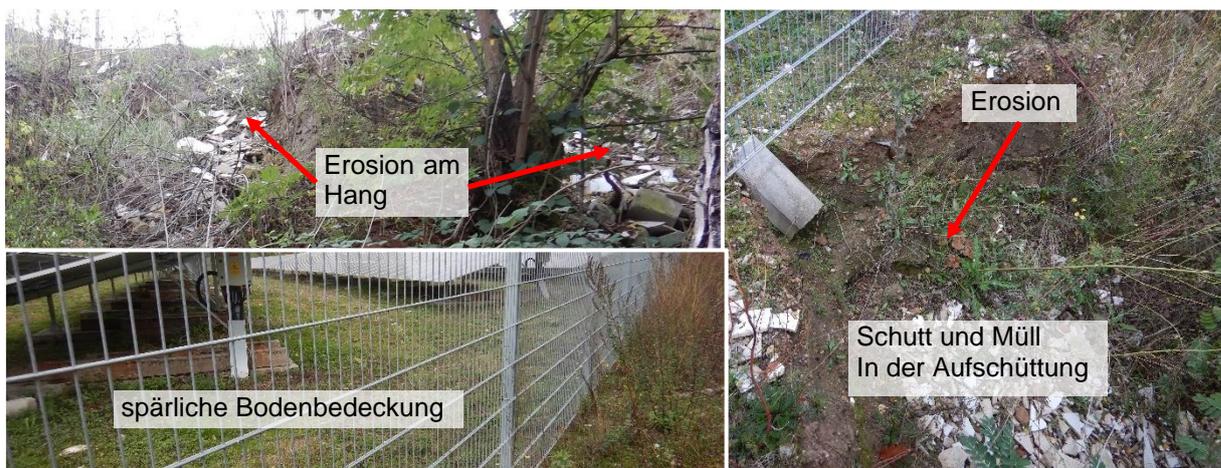
Abbildung 9 Situation Photovoltaik Anlage

Das Gelände hat keine geschlossene Bodendecke (nur spärlicher Graswuchs) und es erfolgt keine Wasserrückhaltung auf der Fläche oder gezielte Ableitung.

Es ist zu prüfen, ob die Aufschüttung so genehmigt ist, oder illegal belastete Böden entsorgt/eingebaut wurden und hierdurch neben der Erosion auch eine Gefahr von Schadstoffeintrag in das Grundwasser und den Siegelbach besteht.

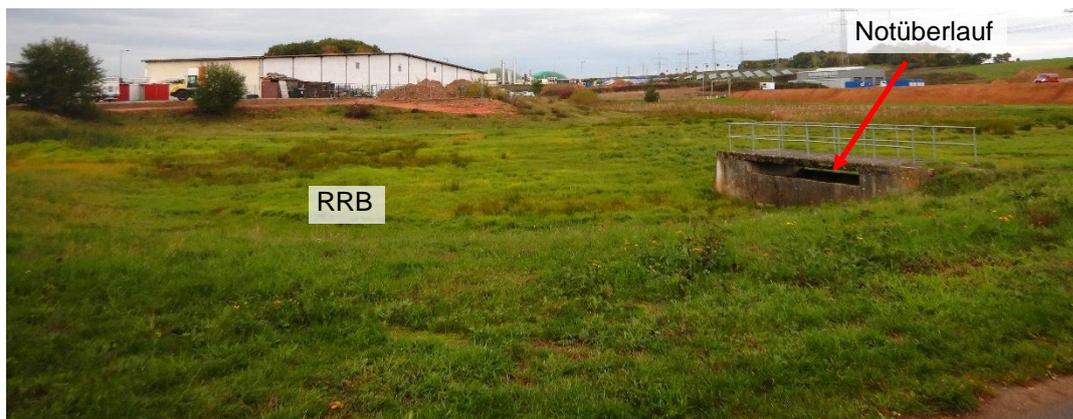
Abbildung 10 Situation RRB IZ Westrich

Über das Versickerungs- und Regenrückhaltebecken (RRB) am Beginn des Siegelbaches (s. Abbildung 8) wird das Industriezentrum Westrich entwässert. Es dürfen im Bemessungsfall maximal 379 l/s in den Siegelbach eingeleitet werden. Es handelt sich bei diesem Becken nicht um eine Anlage des Hochwasserschutzes, sondern um eine Anlage der Niederschlagswasserbewirtschaftung. Sie dient der Zwischenspeicherung und anteiligen Versickerung des Niederschlagswassers aus dem IZ Westrich.

Der Drosselabfluss speist den Siegelbach, welcher weiter nach Ramstein fließt und im Bereich Am Heiligenwoog (s. Kapitel 2.2.1) verrohrt ist.

Anwohner berichten, dass schon der Drosselabfluss des RRB zu einem Wasserstand im Siegelbach bis Böschungsoberkante direkt unterhalb des Beckens führt und entsprechend kein zusätzlicher Abfluss von den landwirtschaftlichen Flächen aufgenommen werden kann. Der Siegelbach ist bis kurz vor der Ortslage begradigt; nur die letzten ca. 70 Meter wurden so umgestaltet, dass der Abfluss gebremst wird und um zusätzliches Retentionsvolumen zu schaffen, siehe Abbildung 13.

Die Unterhaltung des Rückhaltebeckens muss sichergestellt sein.

Es sollte überprüft werden, ob der Drosselabfluss des Rückhaltebeckens weiter reduziert werden kann.

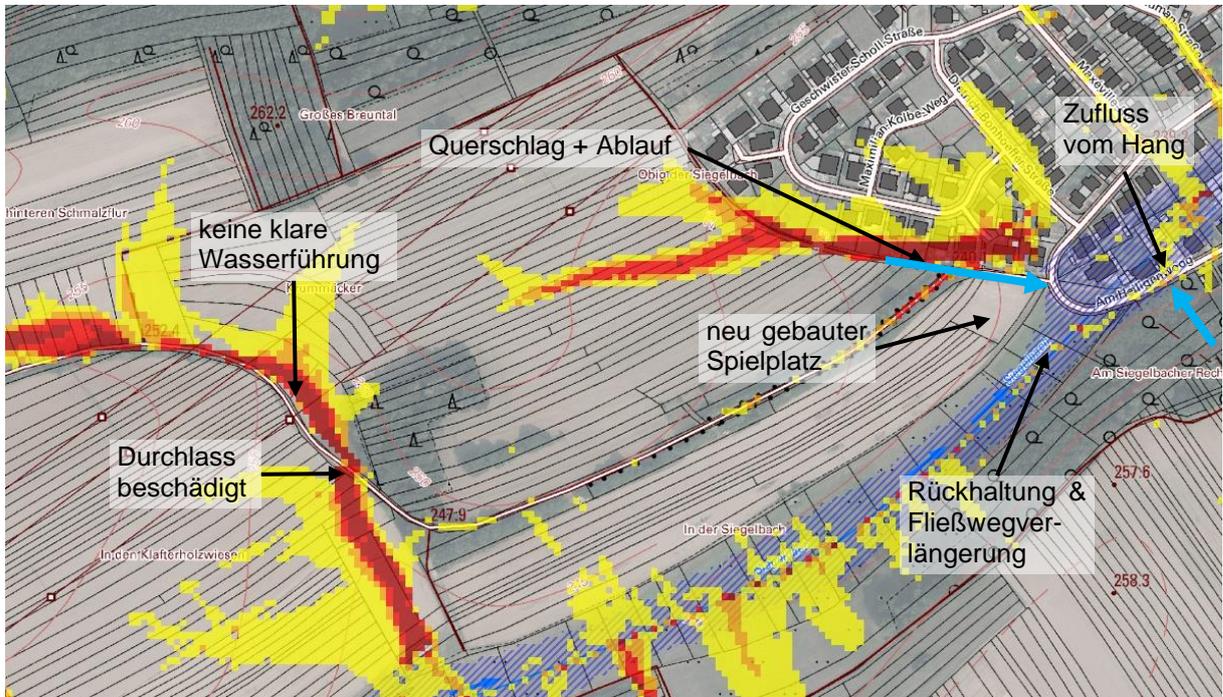
Abbildung 11 Starkregengefährdung Siegelbach – Am Heiligenwoog

Dem Siegelbach fließt zwischen dem Industriezentrum Westrich und Ramstein von Norden eine Starkregenfließlinie mit einem Einzugsgebiet von ca. 16,7 ha zu. Der Abfluss erfolgt über den Wirtschaftsweg und die landwirtschaftlichen Flächen. Es ist keine Wasserführung vorhanden, einzig unter dem Weg gibt es einen alten, nur eingeschränkt funktionsfähigen Durchlass. Dass keine gezielte oberflächliche Sammlung und Ableitung erfolgt, ist grundsätzlich zu begrüßen, weil hierdurch der Abfluss nicht beschleunigt wird. Im Verlauf der Starkregenfließlinie gibt es keine Retentionsbereiche wie Mulden oder Grünstreifen, sodass kein Rückhalt erfolgt.

Die Starkregenfließlinie am Ortseingang, welche von Westen in Richtung Bebauung verläuft (siehe Abbildung 11), trifft an der Bebauung auf einen Wirtschaftsweg, der das Niederschlagswasser in Richtung „Am Heiligenwoog“ ableitet. Die Grundstücke am Wirtschaftsweg sind durch Mauern, Geländeanpassungen etc. geschützt. Eine im Weg integrierte Querrinne wurde bei den letzten Starkregenereignissen zugesetzt, da von den landwirtschaftlichen Flächen große Mengen an Schnittgut und Erosionsmaterial vom Niederschlagsabfluss mittransportiert wurden. Ursächlich für das große Aufkommen an Erosionsmaterial ist die ackerbauliche Nutzung bis an den Wegrand; bei der Begehung war teilweise kein Grünstreifen vorhanden und entlang des gesamten Weges selten mehr als ein paar Zentimeter.

Die Flächennutzung im Bereich der Fließlinien sollte auf eine abfluss- und erosionsmindernde Bewirtschaftung umgestellt werden. Insbesondere an den Wegrändern sind Grünstreifen zu schaffen und zu erhalten, am besten mit bewachsenen Kaskadenmulden, um einen starken Erosionseintrag auf die Wege zu verhindern und die Abflussgeschwindigkeit zu reduzieren.

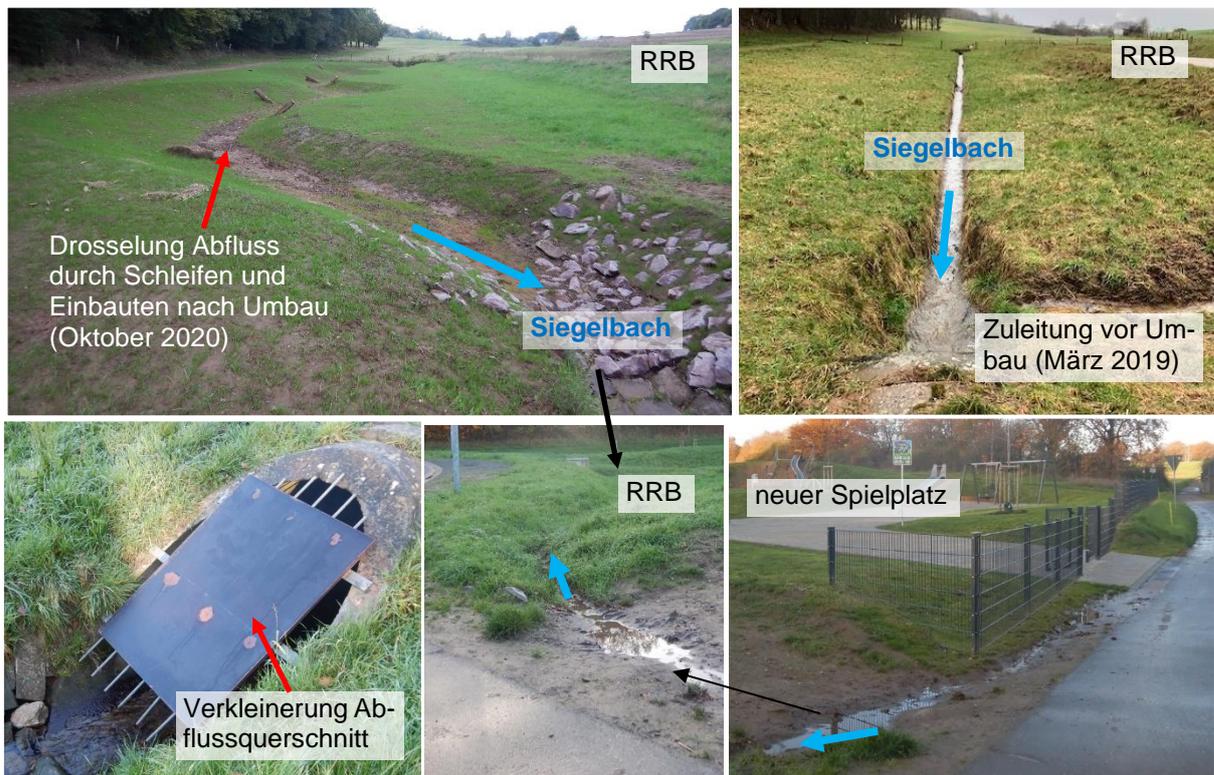
Abbildung 13 Situation vor Bebauungsbeginn Am Heiligenwoog + Wirtschaftsweg

Bevor der Siegelbach auf die Straße Am Heiligenwoog trifft, ist der Querschnitt des Einlaufes der Verrohrung mittels eines Brettes verkleinert worden, um den Abfluss zu drosseln, da der Bach in den Gärten ein deutlich geringeres Abflussvermögen hat (s. Abbildung 13). Dadurch kommt es aber schneller zu einem Überstau am Beginn der Bebauung und Überflutung der Straße. Im Bereich direkt vor der Verrohrung wurde durch eine Fließwegverlängerung und das Einbringen von Hölzern und Steinen als Störstellen der Zufluss verzögert/verlangsamt. Durch die Maßnahme wurde ein wenig zusätzliches Retentionsvolumen geschaffen und der Maximalabfluss in die Verrohrung weiter verringert.

Das Wegeprofil ist nicht als Notabflussweg profiliert und auch die Zuleitung zum „Abschlag“ ins Regenrückhaltebecken südlich des neuen Spielplatzes ist nicht so profiliert, dass ein Starkregenabfluss auf dem Weg zum Becken abgeleitet werden kann.

Die Verrohrung in den Gärten sollte durchgängig an den Bemessungsabfluss angepasst werden und das Brett am Beginn der Verrohrung ist langfristig durch einen Schieber zu ersetzen, so dass eine genaue Einstellung des Abflusses auf den Bemessungsabfluss der Verrohrung möglich ist. Neben der Schaffung von Rückhalteraum im Außengebiet und auf den Grundstücken „Am Heiligenwoog“ sind Objektschutzmaßnahmen und eine überflutungsangepasste Nutzung zu empfehlen.

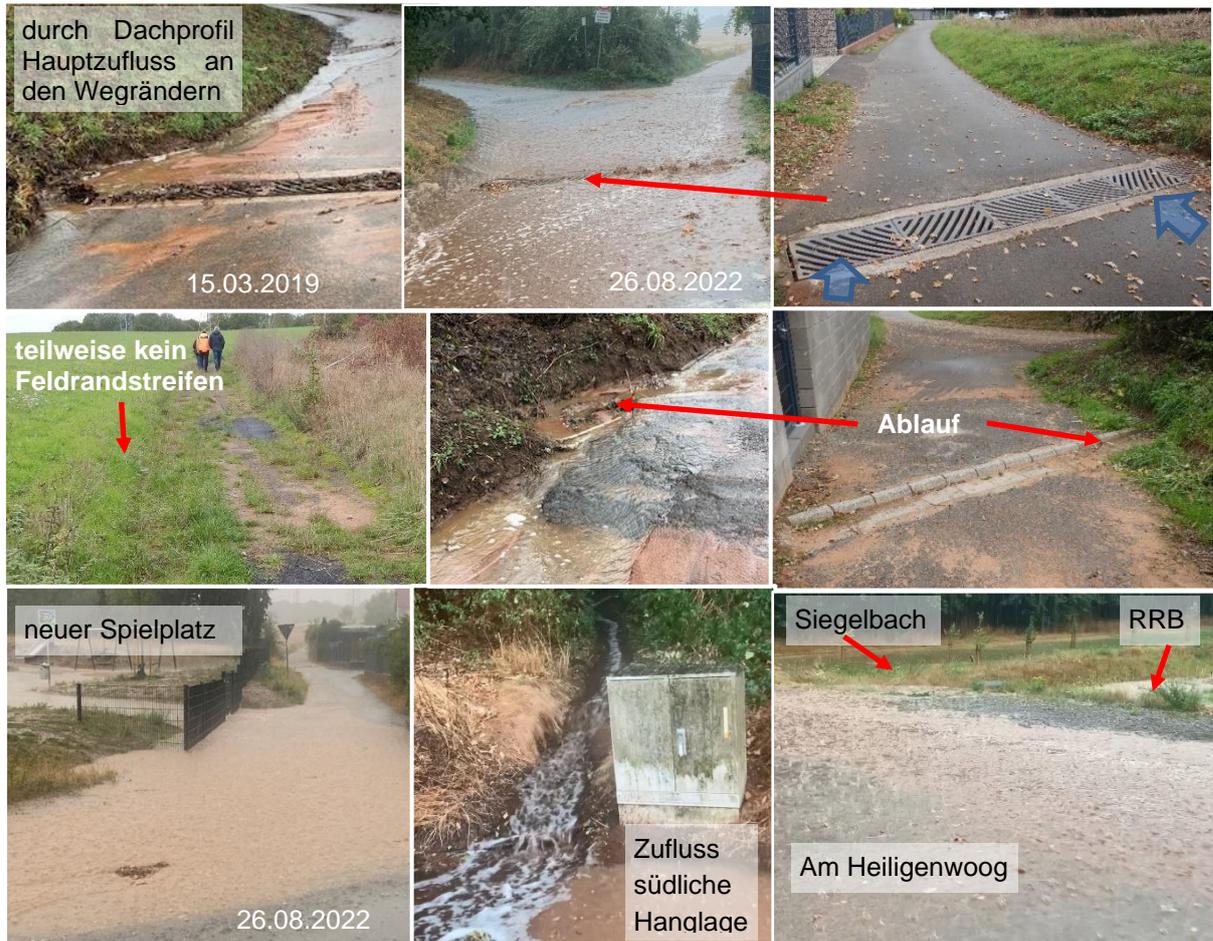
Abbildung 14 Situation Starkregen Am Heiligenwoog

Im Rahmen der Bürgerbeteiligung wurde berichtet, dass es auch von dem südlich liegenden Hang zu einem Abfluss auf die Straße Am Heiligenwoog kommt, siehe Abbildung 11. Zur Fassung dieses Zuflusses wurde kurzfristig eine Mulde zu Ableitung profiliert, siehe Abbildung 15.

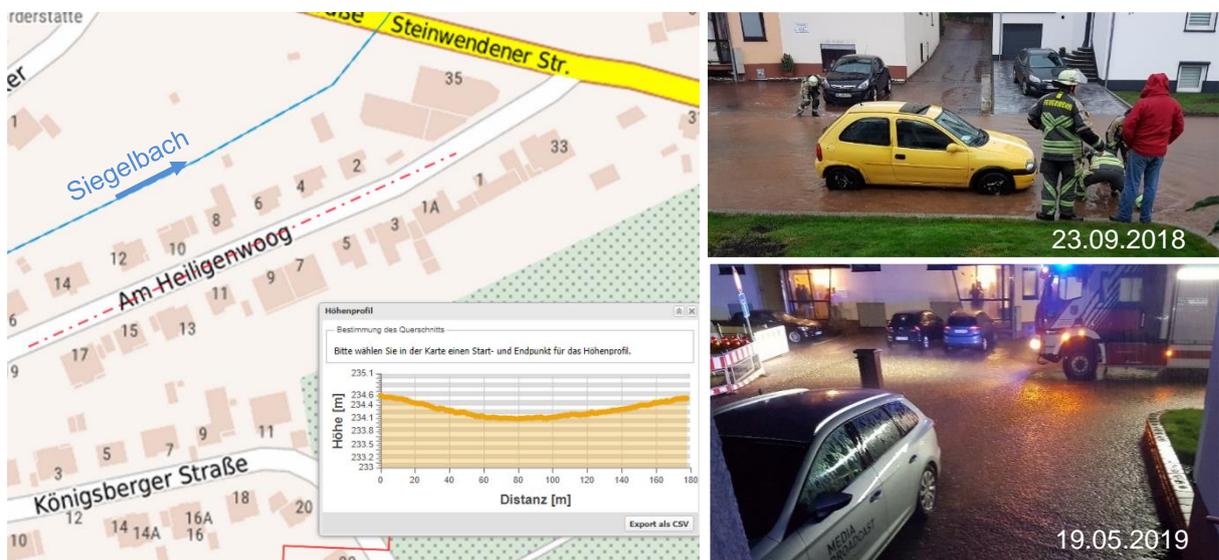
Abbildung 18 Straßensenke, Bereich „Am Heiligenwoog“ 2 – 14 & Bilder Starkregenereignisse

Die Straße „Am Heiligenwoog“ bildet im Bereich der Hausnummern 2 - 14 eine Senke, entsprechend kommt es hier bei Starkregen zu einem Aufstau. Zuerst erfolgt nach Füllung des Straßenraumes ein Abfluss zum Siegelbach über die Zuwegungen zu den Grundstücken. Wenn auch der Siegelbach zurückstaut, kann es im Straßenraum zu einem Einstau von 50 - 60 cm kommen. Danach erfolgt ein oberflächlicher Abfluss über die Steinwendener Straße.

Da die Bebauung teilweise unter Straßenniveau liegt, ist die Überflutungshöhe an einigen Gebäuden entsprechend größer. Insbesondere wurden Garagen und Zugänge im Bereich der Gärten noch unterhalb der Böschungsoberkante des Baches errichtet, so dass kein oberirdischer Abflussweg zum Bach besteht, weshalb Gebäude und Garagen überfluten können, auch wenn der Bach kein Hochwasser führt.

Ein Absenken des Straßendamms der Steinwendener Straße zur Schaffung eines oberflächlichen Abflusses im Straßenraum ist nicht möglich. Vor Ort mögliche Maßnahmen sind die Vergrößerung des Rückhaltes im Straßenraum oder durch ein unterirdisches Speicherbauerwerk bzw. die gezielte Ableitung aus dem Straßenraum zum Siegelbach und die Vergrößerung des Rückhaltes in den Gärten.

Die Wasseransammlung im Straßenraum muss verringert werden, hierzu sind insbesondere die Maßnahmen im Bereich des Ortsrandes, siehe Kapitel 2.2.1 wichtig.

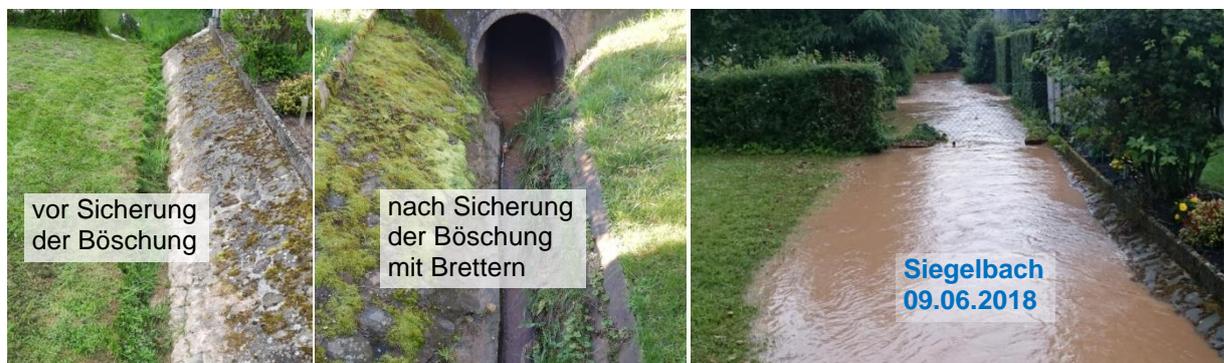
Abbildung 19 Siegelbach im Bereich der Grundstücke

Der Bach verläuft in diesem Bereich offen mit einem V-Profil, dessen Sohle und die Seite in Richtung Gebäude verbaut sind. Die Gartenseite ist nicht verbaut und wurde nachträglich durch das Anbringen von Brettern gesichert, da die Böschung aufgrund der Steigung abrutscht.

Der Siegelbach hat hier noch nicht zu Schäden geführt, da der Zufluss durch die Verrohrung begrenzt wird und die Schäden bis jetzt durch den Zufluss aus dem Straßenraum verursacht wurden.

Aber durch ein Versagen oder Verlegen der Verrohrung muss immer auch mit einer Überflutung vom Siegelbach gerechnet werden.

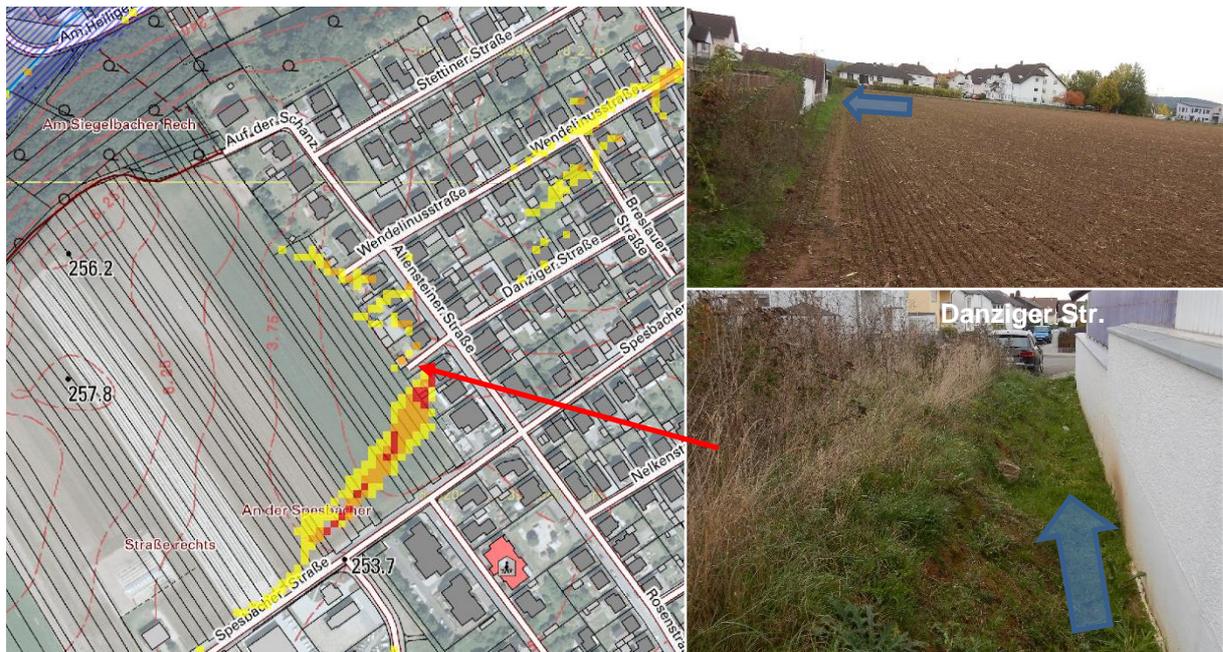
Abbildung 22 Starkregensituation Danziger Straße

Im Bereich der Danziger Straße fließt von den westlich oberhalb der Bebauung liegenden landwirtschaftlichen Flächen Außengebietswasser der Bebauung zu. Die Grundstücke sind alle durch private Schutzmaßnahmen vor dem Zutritt von Wasser geschützt, sodass dieses im Bereich der Wege konzentriert in den Straßenraum fließt.

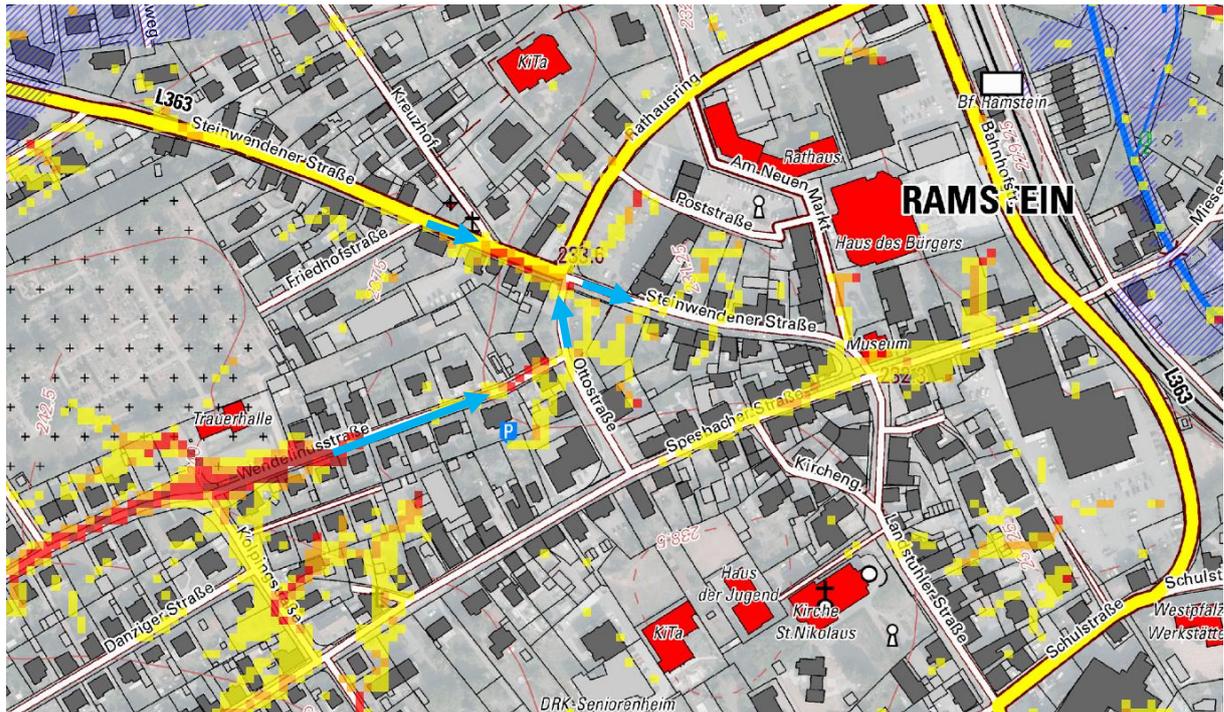
Abbildung 23 Abfluss im Straßenraum der Wendelinusstraße und Steinwendener Str.

Innerorts sammelt sich bei Starkregen auf den Straßen Niederschlagswasser, welches durch die Kanalisation nicht abgeführt werden kann bzw. in einigen Bereich kommt es auch zum Überstau der Kanalisation. Im Rahmen des Bürgerworkshops wurden unter anderem die Steinwendener Str. und die Wendelinusstr. Genannt, bei denen es zum Abfluss im Straßenraum, aber auch zum Rückstau in die Häuser aus der Kanalisation kommt.

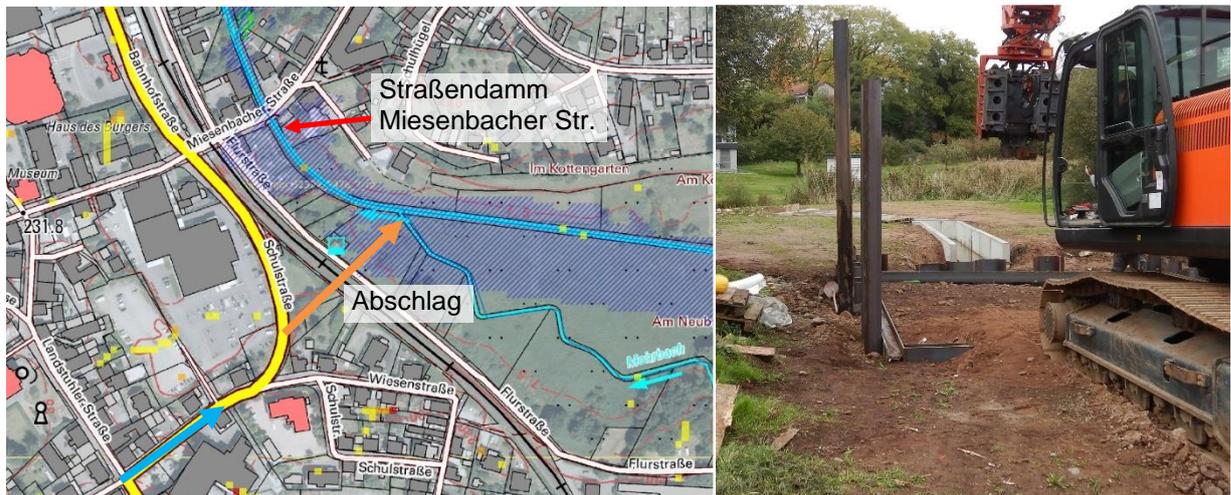
Abbildung 24 Im Bau befindlicher Abschlag Schulstraße (Oktober 2020)

In der Bahnhofstraße kommt es bei Starkregen zum Überstau der Mischwasserkanalisation. Daher wurde im Zeitraum der Konzepterstellung ein Mischwasserabschlag von der Schulstraße in den Mohrbach gebaut, durch welchen die Kanalisation entlastet werden soll.

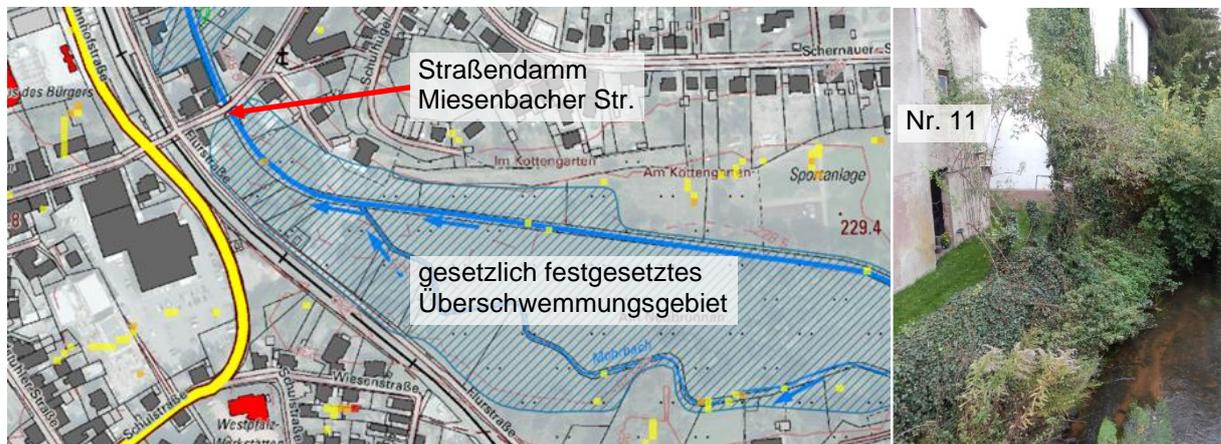
Abbildung 25 Situation Mohrbach / Miesenbacher Straße

Die Miesenbacher Straße liegt als Damm im Auebereich des Mohrbachs.

Der Querschnitt des Straßendurchlasses ist relativ groß und im Oberlauf steht eine große Fläche als Retentionsfläche zur Verfügung. Bei den bisherigen Hochwasserereignissen gab es keine Überflutung der Straße. Allerdings waren die Gärten der Grundstücke Miesenbacher Straße 10 und 12 überflutet, die auch im gesetzlich festgesetzten Überschwemmungsgebiet liegen und der Keller von Nr. 11 ist im überflutungsgefährdeten Bereich.

Langfristig sollte versucht werden, die Flächen am Gewässer zu erwerben, um diese für eine natürliche Gewässerentwicklung zu sichern und das Schadenspotential zu reduzieren, da auf den Privatgrundstücken - wie auch im Zeitraum der Konzepterstellung durch Nachverdichtungen, Umbauten und Erweiterungen - das Schadenspotential potentiell immer weiter erhöht wird.

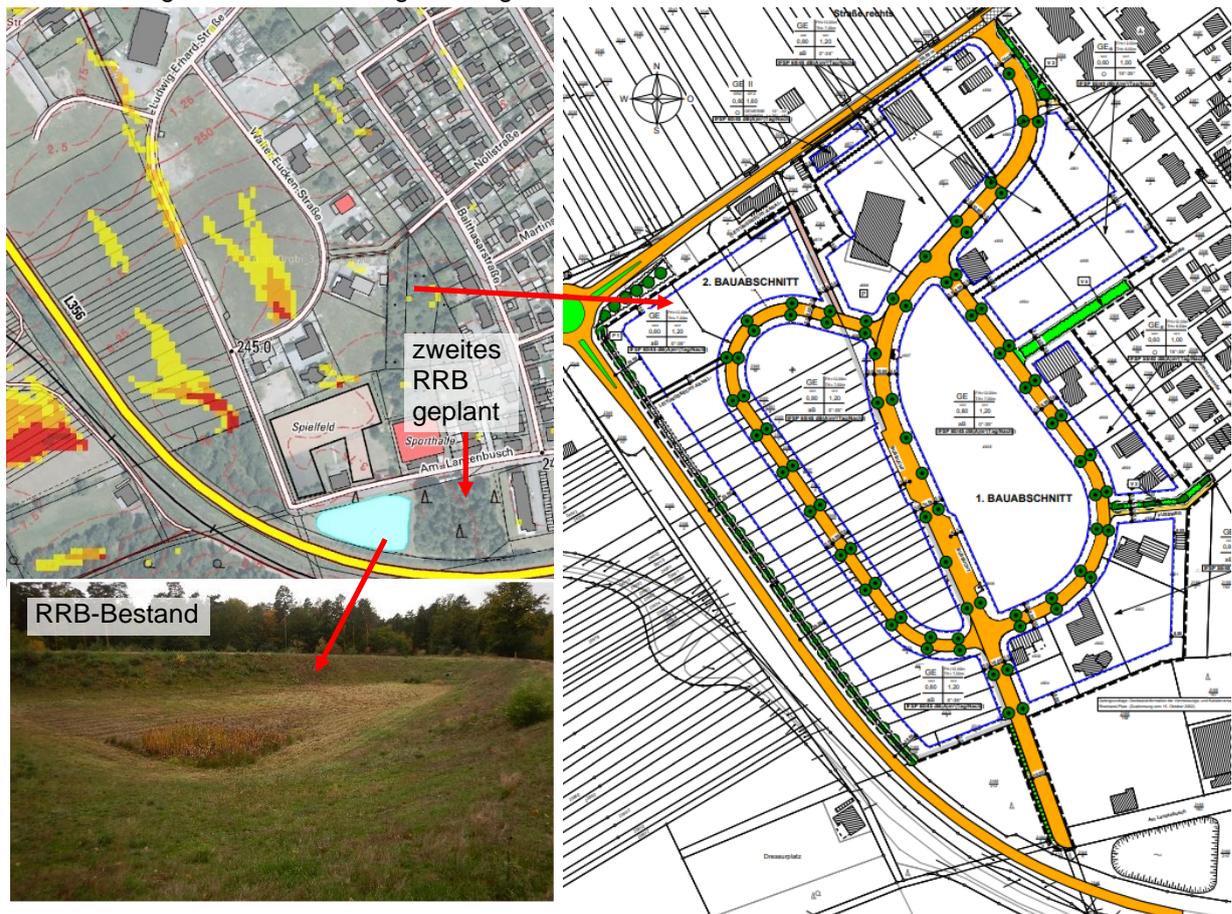
Abbildung 26 Situation Tennisplätze, Am Lanzenbusch (NBG)

Parallel zur Balthasarstraße ist eine Neubebauung geplant, dafür soll südlich ein zweites RRB für das Niederschlagswasser des Baugebiets gebaut werden. Das Neubaugebiet hat kein großes Außeneinzugsgebiet; es ist das Entstehungsgebiet zweier Starkregenfließlinien. Ein größeres Einzugsgebiet, welches von Westen in Richtung Bebauung entwässert, ist durch den Straßendamm der L356 abgeschnitten und wird gefasst. Bei Starkregen erfolgt oberhalb des Straßendamms ein Rückhalt.

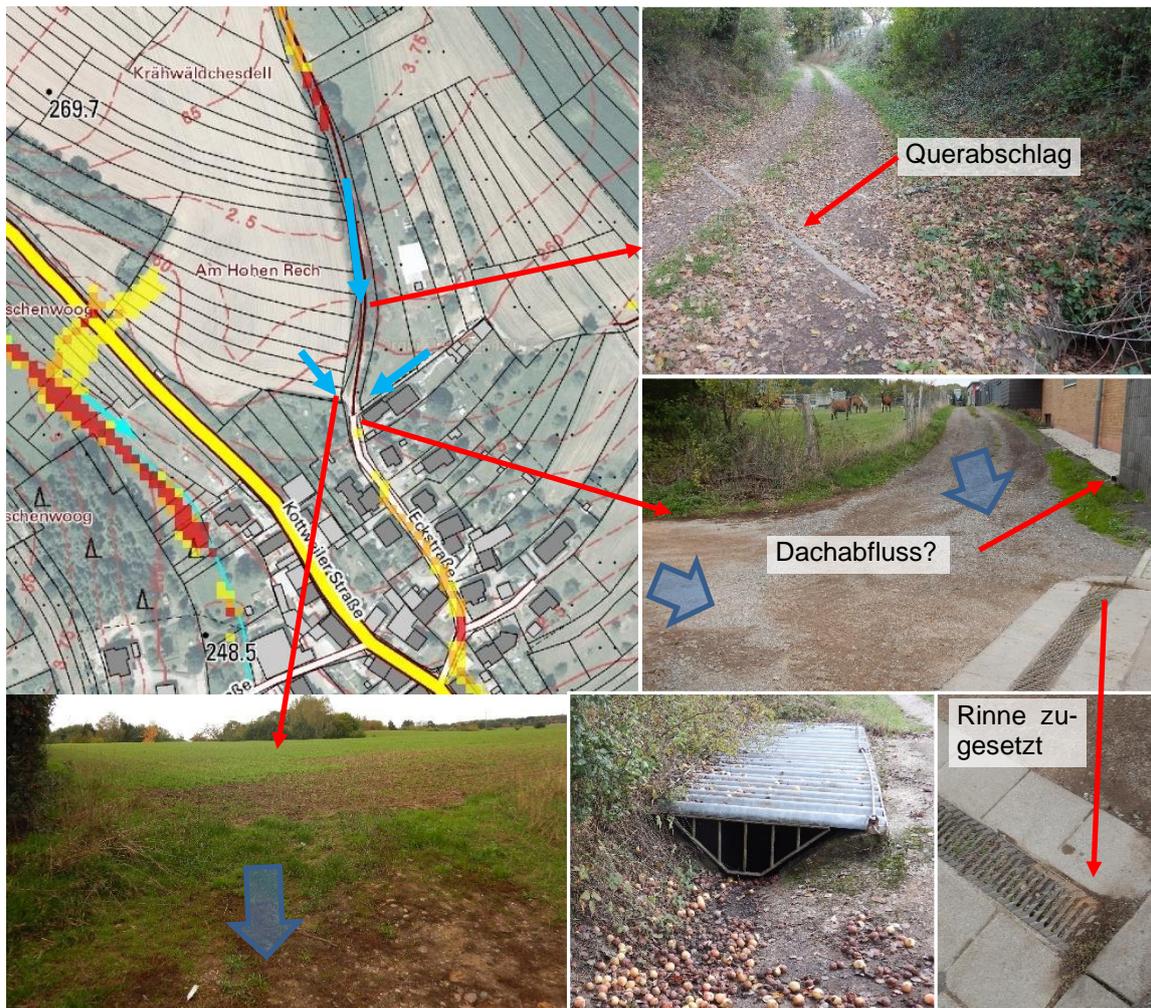
Abbildung 27 Situation Außengebietszufluss Eckstraße

Der Eckstraße fließt Niederschlagswasser aus dem Außengebiet zu, insbesondere über den Wirtschaftsweg, der als Hohlweg angelegt ist. Hier entwässert eine Fläche von ca. 66 ha. Der Graben ist teilweise mit Sediment verfüllt und muss regelmäßig gereinigt werden. Der Sandfang befindet sich ein Stück vor der Bebauung. Das direkt an der Bebauung dem Weg zuströmende Wasser wird nur mittels einer Querrinne gefasst, welche durch den Wegsplitt sehr schnell zugesetzt wird.
