Hochwasser- und Starkregenvorsorgekonzept

Verbandsgemeinde Ramstein-Miesenbach

Erläuterungsbericht

Spezifischer Teil Ramstein-Miesenbach

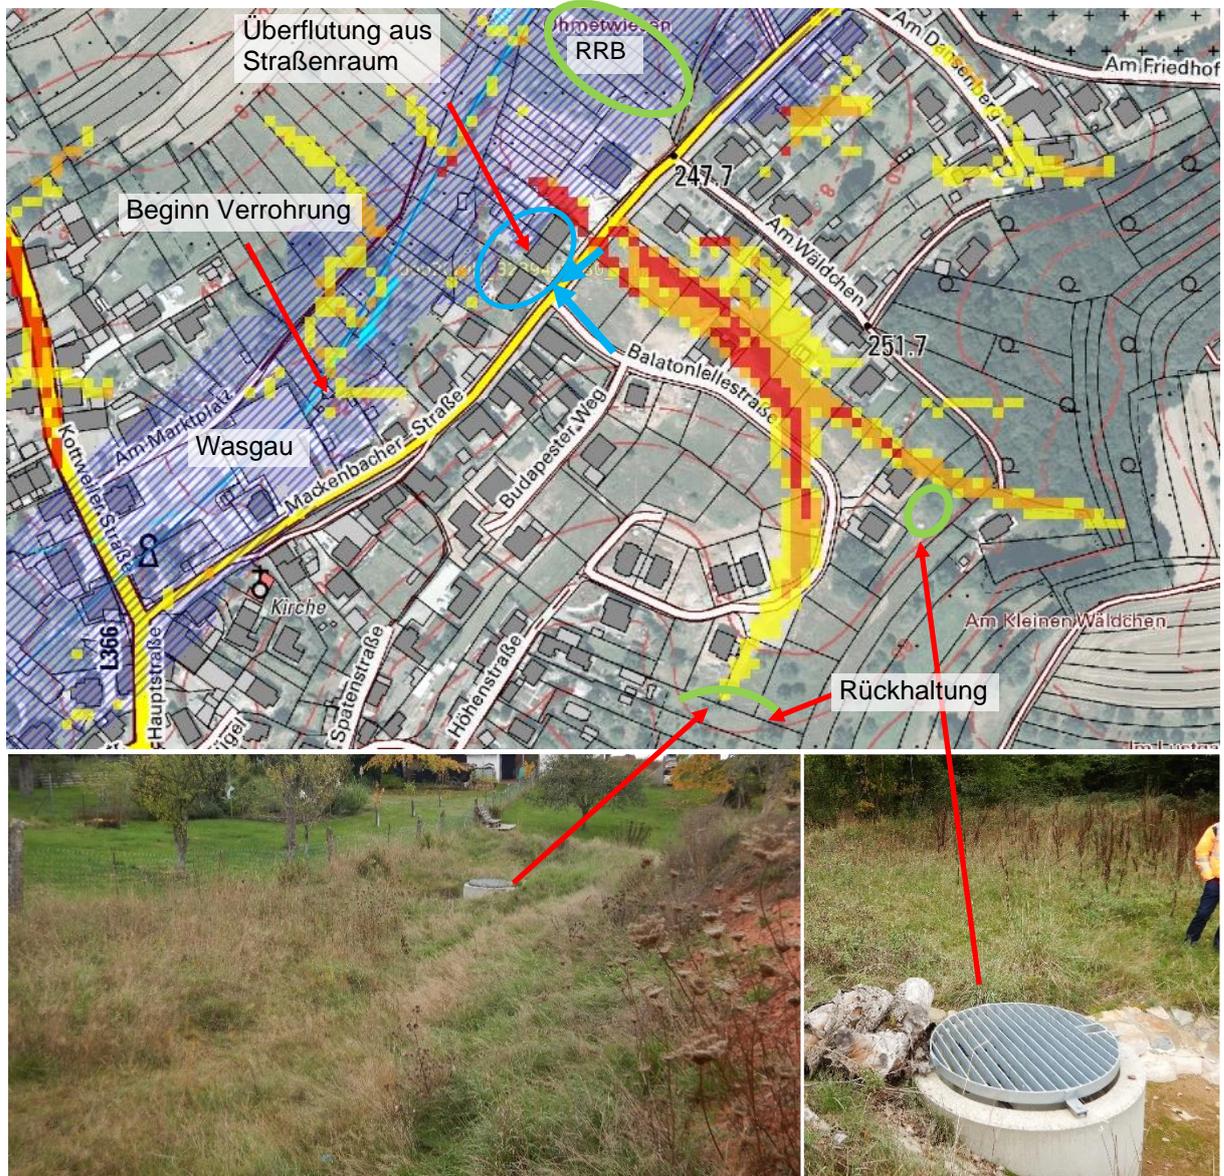
Abbildung 28 Starkregenfließlinien NBG „Am kleinen Wäldchen“

Ein Notabflussweg über einen öffentlichen Grünsteifen ist unterhalb der Becken nicht vorhanden, so dass nicht oberhalb gefasstes Niederschlagswasser über die Privatgrundstücke entwässert. Entsprechend sollte auf diesen die Tiefenlinie freigehalten werden. Außerdem muss ein Notabfluss über den Straßenraum baulich gesichert werden.

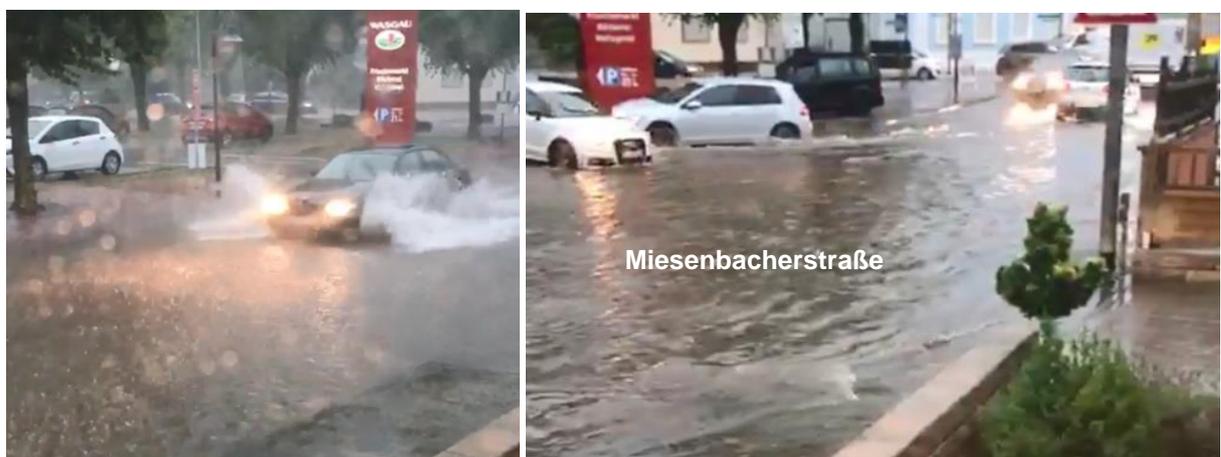
Abbildung 30 Überflutung Kottweiler Str. Bereich Nr. 5 / Wasgau

Die Kottweiler Straße hat ihren Tiefpunkt im Bereich von Nr. 5 und Wasgau, hier kam es in der Vergangenheit schon häufiger zu Überflutungen, siehe Abbildung 30. Ein oberirdischer Abflussweg zum Miesenbach existiert nicht.

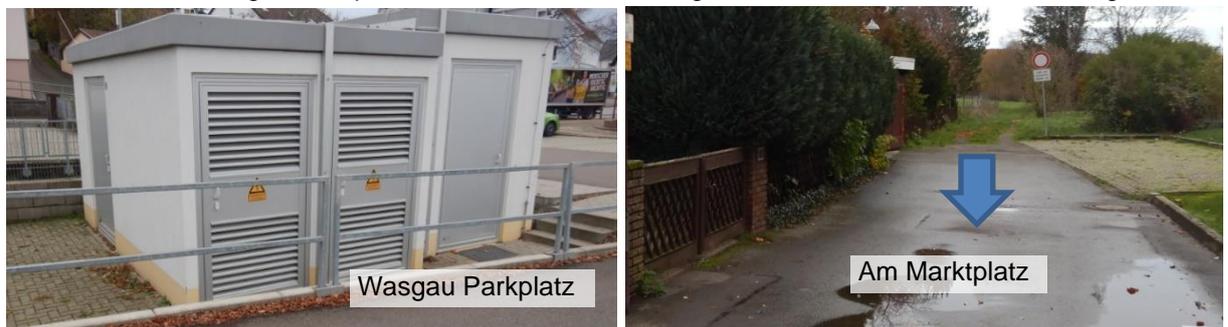
Abbildung 32 links: Trafostation Wasgau Parkplatz

Im Bereich des Wasgau Parkplatzes existiert eine tieferliegende Trafostation, siehe Abbildung 32.

rechts: Ortseingang Am Marktplatz

An der Trafostation sollten Objektschutzmaßnahmen ergriffen werden, um Schäden durch Überflutung vorzubeugen.

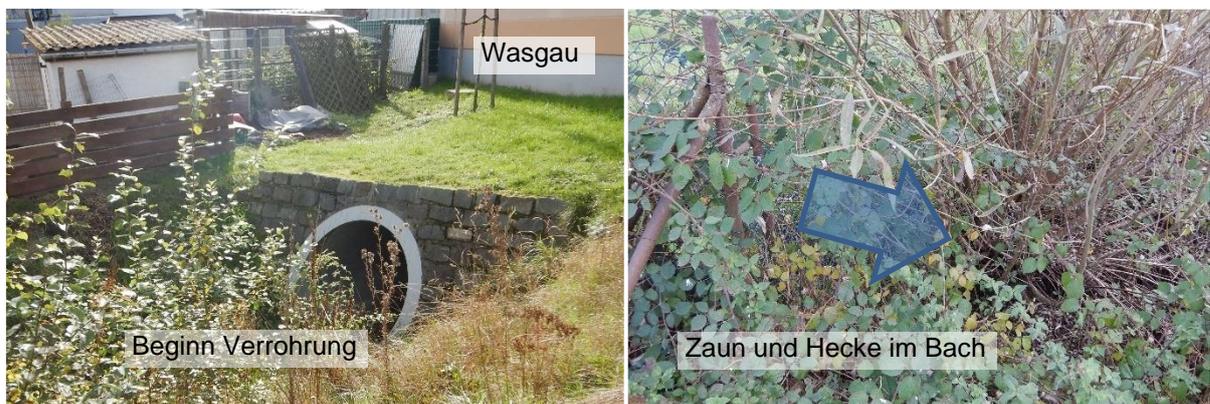
Abbildung 33 Situation vor Beginn Bachverrohrung Wasgau-Markt

Kurz vor dem Beginn der Verrohrung wird der Bach durch einen Zaun gekreuzt, welcher den Abflussquerschnitt durch Belegung erheblich reduziert. Deshalb kann es hier zum Rückstau und Überflutung kommen, wobei hier schon Bodenaufschüttungen vorgenommen wurden.

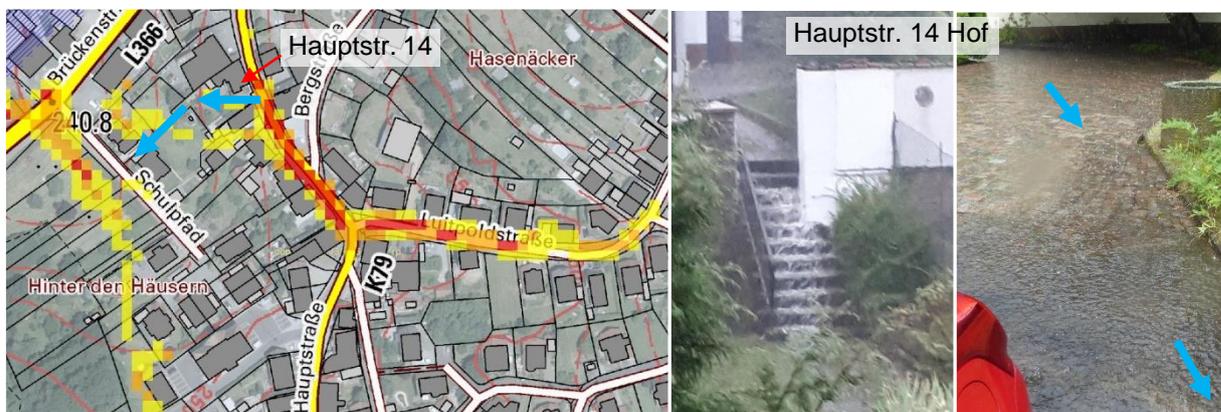
Abbildung 34 Starkregenabfluss von der Hauptstraße zum Schulpfad

Vom Schulpfad ist ein oberirdischer Abfluss über die Brückenstraße zum Miesenbach möglich.

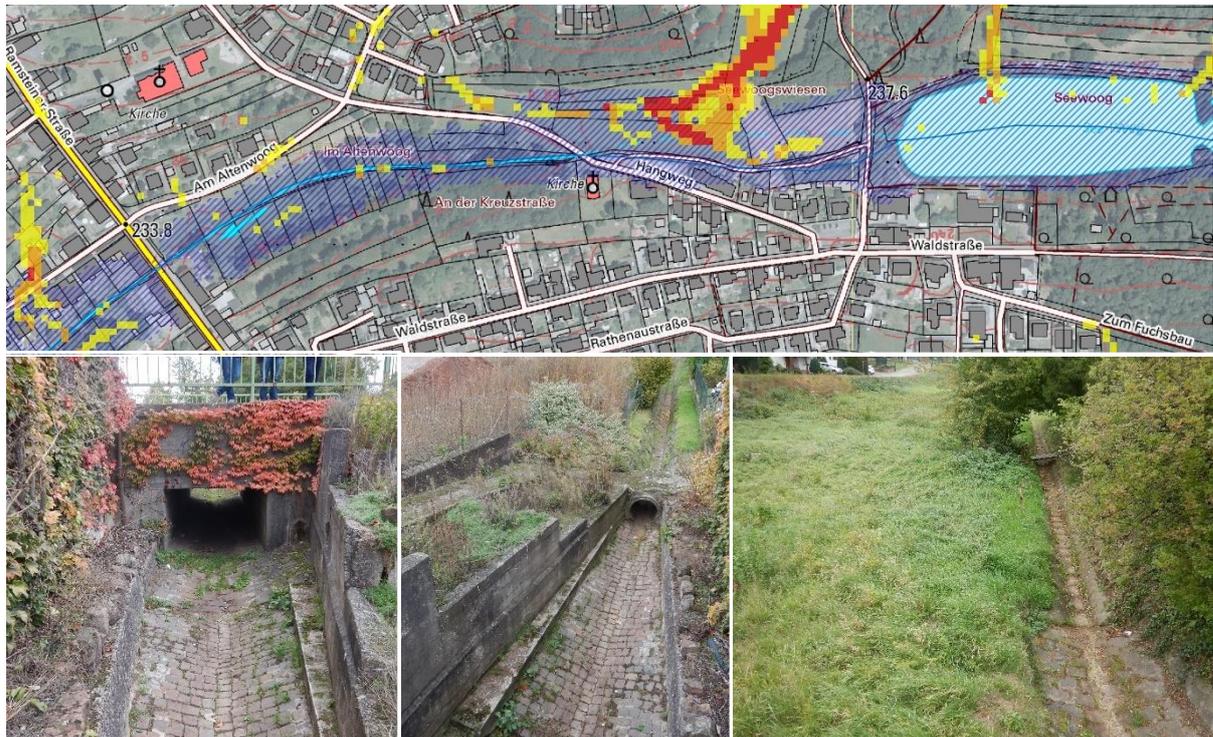
Abbildung 37 Situation Straßendamm Ramsteiner Str.

Der Woogbach war bei der Begehung trocken, obwohl es die Tage vorher geregnet hatte. Das Bachbett ist vollständig begradigt und verbaut. Es sind keine Probleme mit Überflutung bekannt und der Seewoog sowie die Bachaue am Altenwoog bieten Retentionsvolumen bei Starkregen, sodass hier das Gefährdungspotential als gering einzuschätzen ist.

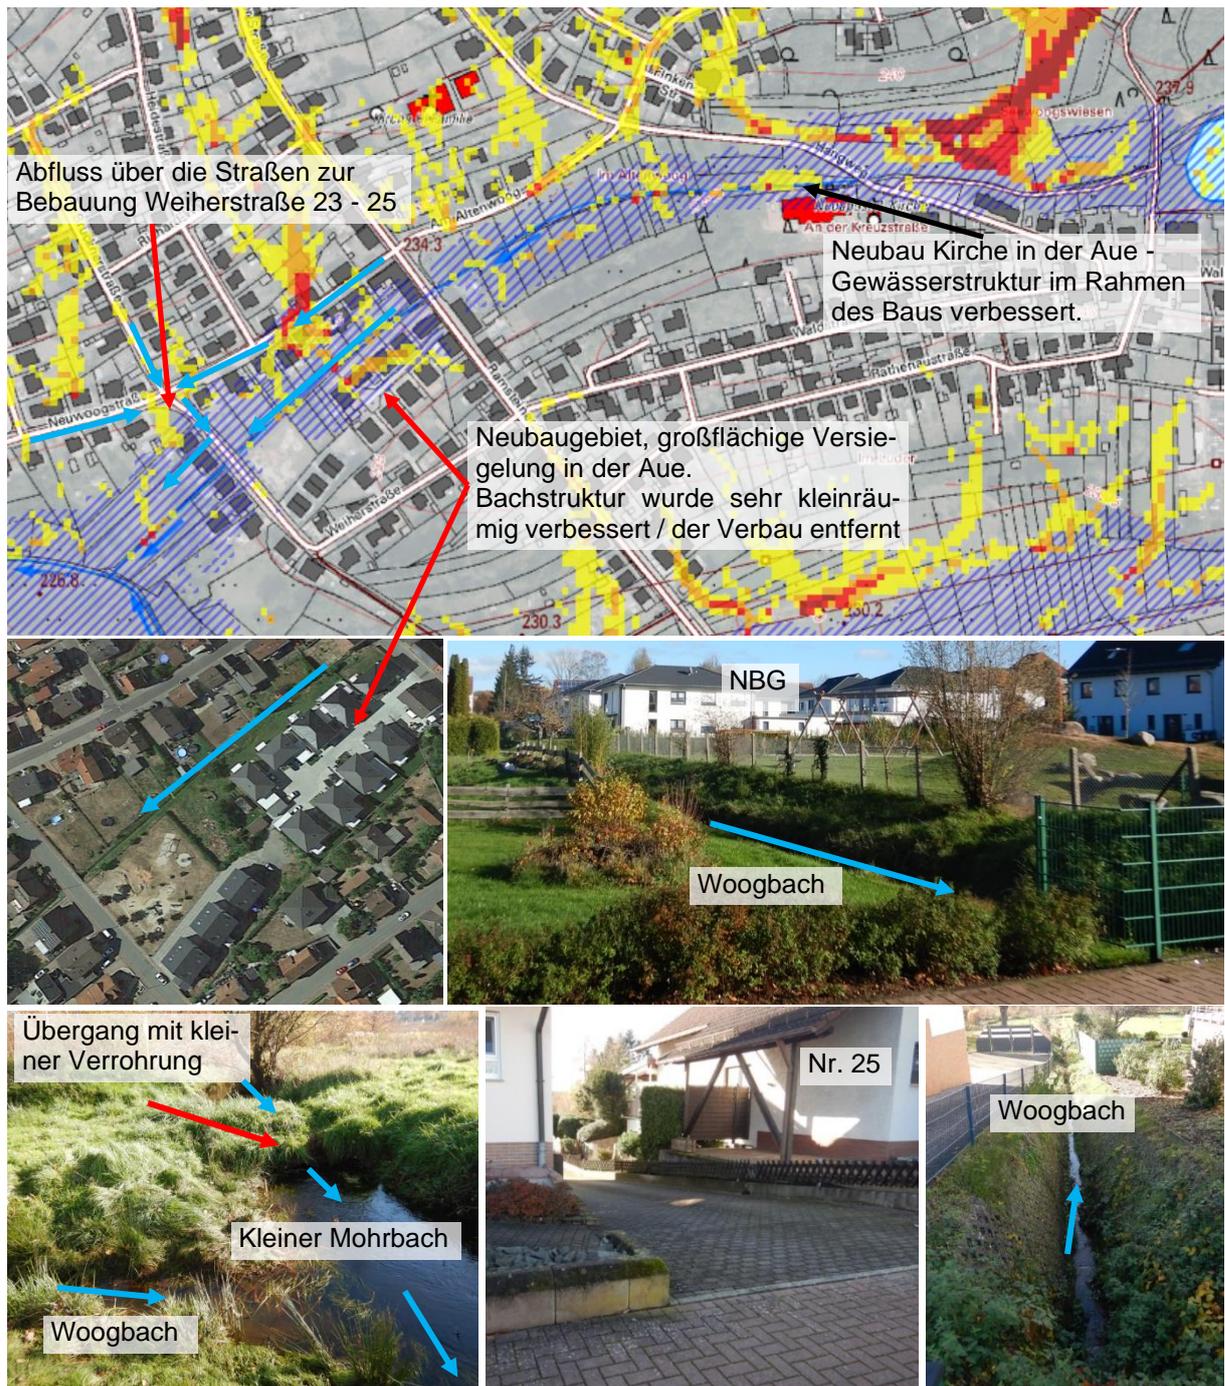
Abbildung 38 Situation Weiherstraße / Woogbach

Der Weiherstraße (insbesondere Nr. 23 und 25) fließt bei Starkregen über den Straßenraum Niederschlagswasser zu. Aus dem Bereich der Kreuzung mit der Neuwoogstraße fließt das im Straßenraum gesammelte Niederschlagswasser zum Tiefpunkt in der Woogstraße und über die Einfahrten der Grundstücke nach Südwesten zum Woogbach bzw. direkt in den kleinen Mohrbach. Die Straße selber bildet für den Woogbach einen Damm, an dem es laut Berichten der Anwohner auch schon zum Rückstau auf die oberhalb liegenden Wiesen gekommen ist. Direkt am Bach ist in den letzten Jahren ein Neubaugebiet entstanden.

Da der Starkregenabfluss im Straßenraum nicht vollständig verhindert werden kann, müssen die betroffenen Anwohner Objektschutzmaßnahmen ergreifen. Insbesondere sollten die oberirdischen Abflusswege über die Einfahrten und Wiesen zum Bach freigehalten werden, also kein Schutz vor einem Zufluss, sondern dessen „Leitung“ auf dem Grundstück erfolgen, so dass Schäden vermieden werden.

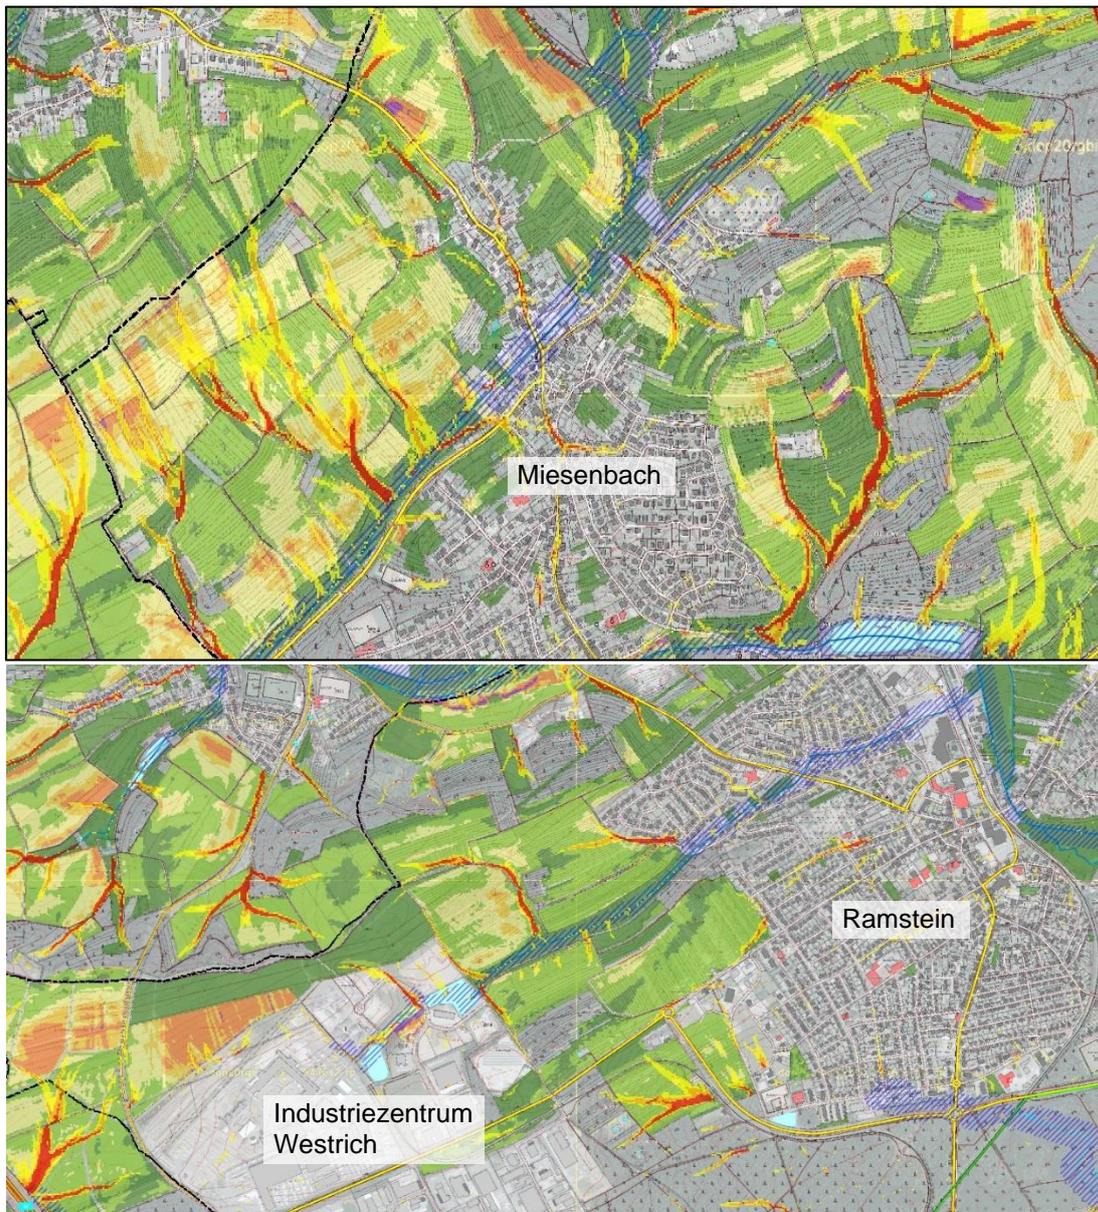
Abbildung 39 Erosionsgefährdete Bereiche

Zur Verhinderung von Erosion und den damit einhergehenden höheren Schäden durch Ausspülung sowie den höheren Kosten für Reinigung und Wartung wegen abgesetztem Material sollten erosionsgefährdete Bereiche erkannt und mittels Maßnahmen, wie z. B. angepasster landwirtschaftlicher Nutzung, das Erosionspotenzial verringert werden. In Abbildung 39 sind die erosionsgefährdeten Bereiche dargestellt, je dunkler das Grün desto weniger gefährdet ist der Bereich und je mehr die Farbe in Richtung Lila geht, desto höher ist die Gefährdung.

Die Gefährdungsanalyse bezieht sowohl Neigung, Bodenart als auch die Nutzung in den Jahren vor Erstellung mit ein.
