Hochwasser- und Starkregenvorsorgekonzept

Verbandsgemeinde Ramstein-Miesenbach

Erläuterungsbericht

Spezifischer Teil Steinwenden

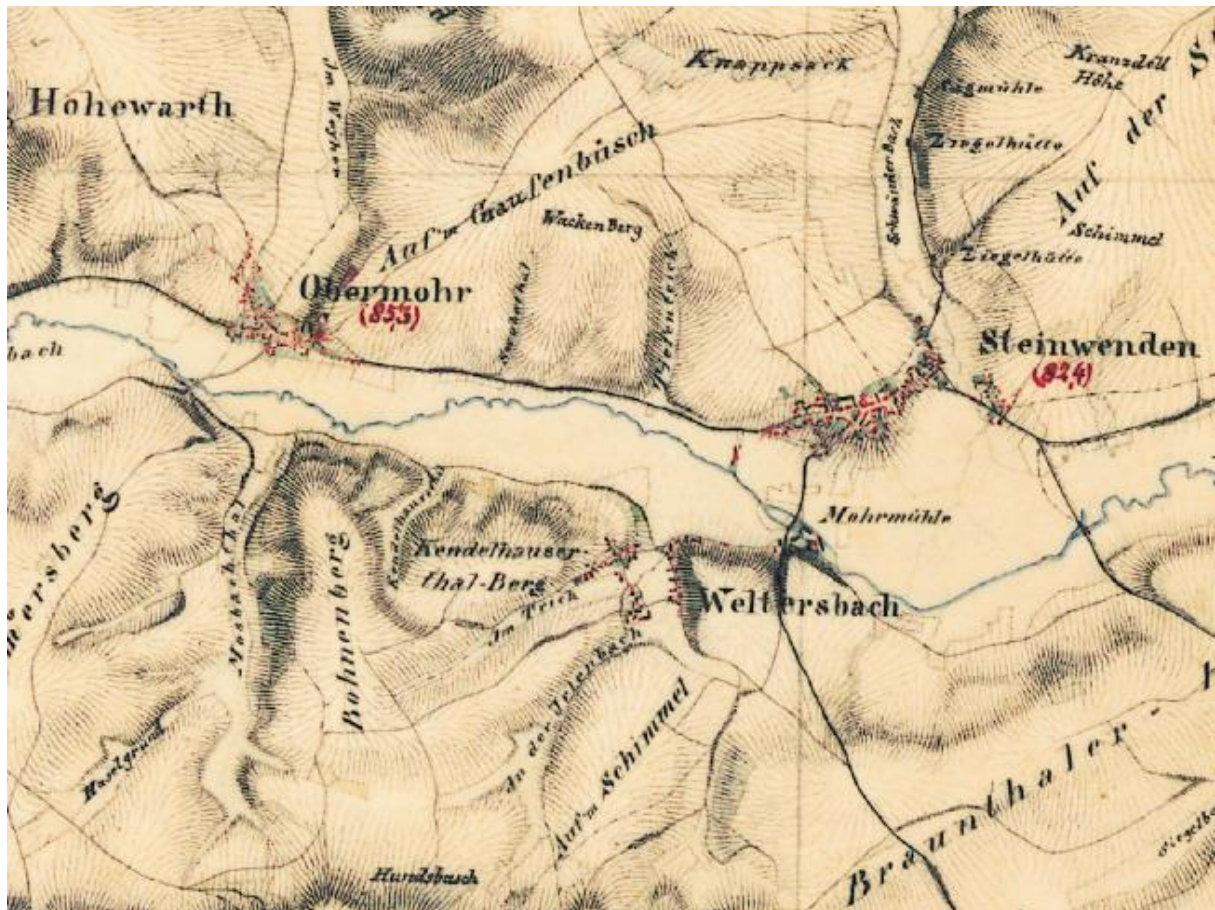
Abbildung 2 Historische Karte Steinwenden (1836 bis 1841)

In der historischen Karte von Steinwenden ist ersichtlich, dass in den letzten 200 Jahren eine deutliche Erweiterung der Bebauung stattgefunden hat. Die größten Flächenerweiterungen erfolgten in den Hanglagen nördlich der Moorstraße. Aber mit der Bebauung am Bachweg in Obermohr, dem Gewerbe am Mohrbach zwischen Steinwenden und Weltersbach und dem Gewerbe am und über den Schwanderbach in Steinwenden sind auch in den Bach-Auen Flächen überbaut worden, die zum Großteil auch überflutungsgefährdet sind.

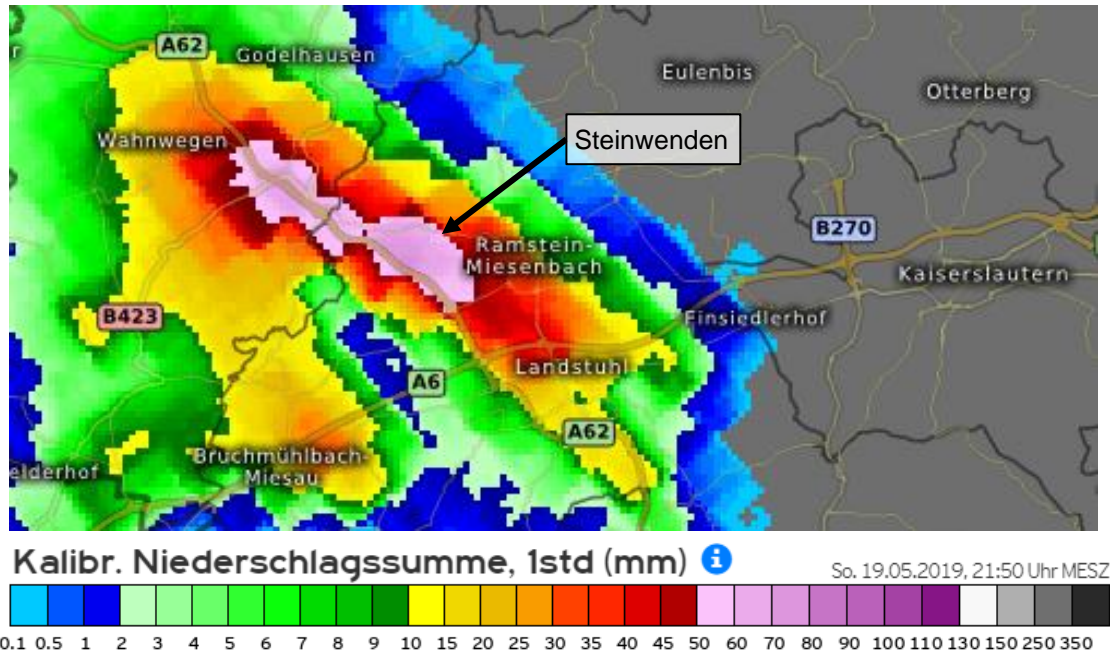
Abbildung 4 kalibr. Niederschlagssumme, 1std 19.05.2019 um 21:50 (Quelle kachelmannwetter)

Es handelte sich um eine Gewitterzelle, diese war relativ kleinräumig und Ortsstabil, weshalb schon in kleinen Bereichen sehr unterschiedliche Niederschlagsintensitäten verzeichnet wurden, siehe Abbildung 4. Während es in Weltersbach und dem Einzugsgebiet südlich und westlich bis zur Autobahn in einer Stunde zwischen 50-60 mm geregnet hat, waren es im Bereich des Wackenberg 20-30 mm. Nach KOSTRA-DWD entspricht das im Bereich von Weltersbach einem Regen, der statistisch seltener als alle 100 Jahre auftreten sollte.

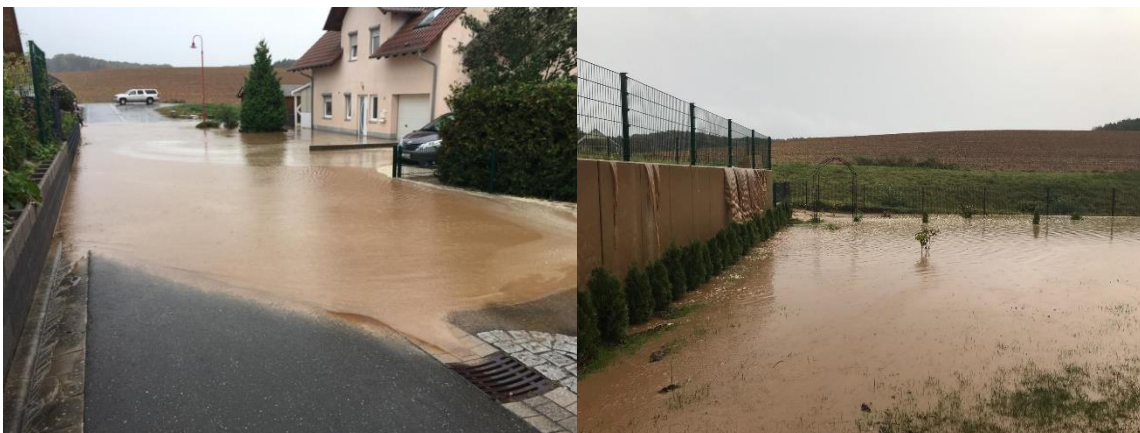
Abbildung 5 Überflutung in der Straße Zum Birkenbusch

Große Schäden durch Überflutungen gab es daher insbesondere in Weltersbach in der Straße Zum Birkenbusch, siehe Abbildung 5.

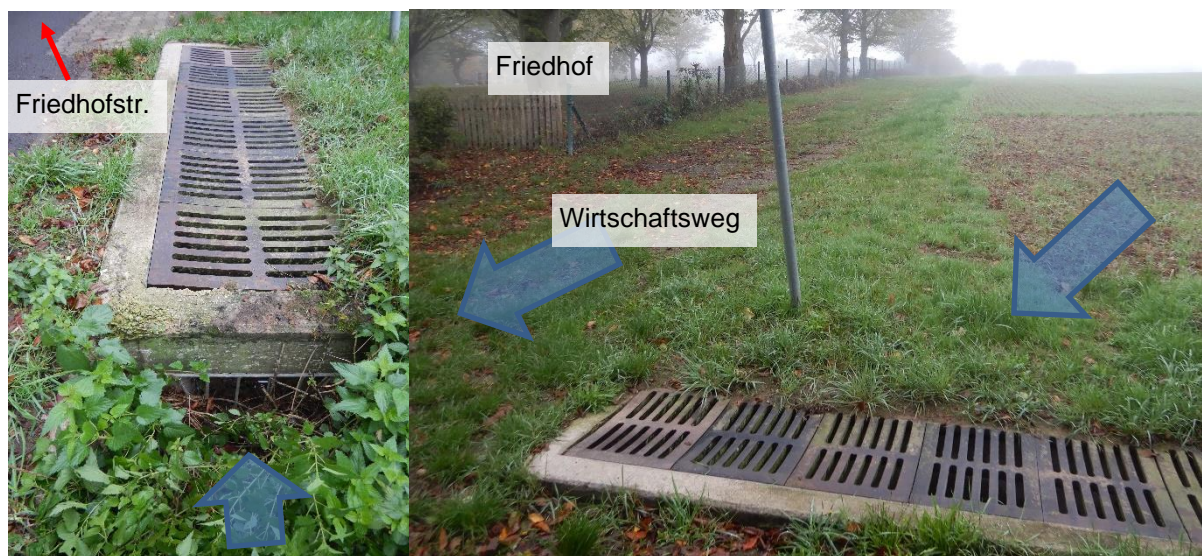
Abbildung 9 Sandfang nördlich des Friedhofes

Die Funktion des Sandfanges oberhalb des Friedhofes ist nicht ersichtlich, da dieser nicht im Wirtschaftsweg liegt, sondern neben dem Feldrandstreifen und die Einläufe oberhalb über dem Straßenniveau der Friedhofstraße liegen, sodass hier nur oberflächlich abfließendes Niederschlagswasser gefasst werden kann, wenn die Feldrandstreifen entsprechend profiliert sind, dass hier der Tiefpunkt ist. Dies bedeutet, dass insbesondere der Randstreifen in Richtung Friedhof als Erdwall profiliert sein muss bzw. die Grasnarbe im Bereich des Sandfanges flach sein muss. (siehe Abbildung 9).

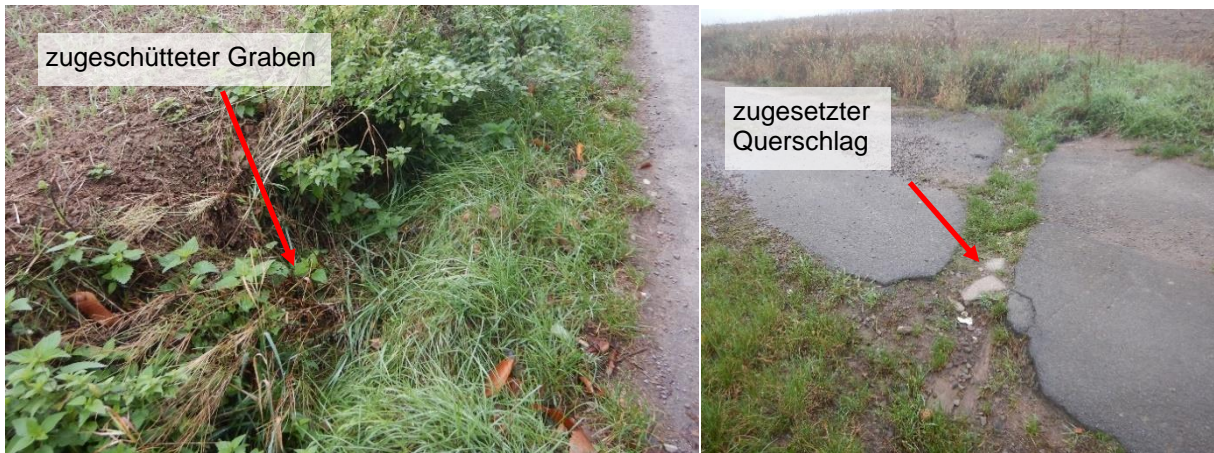
Abbildung 10 Situation Wirtschaftswege oberhalb Friedhofstraße

Die Gräben an den Wirtschaftswegen sind regelmäßig zu warten. Im Rahmen der Räumung können diese zur Kaskadengräben profiliert werden.

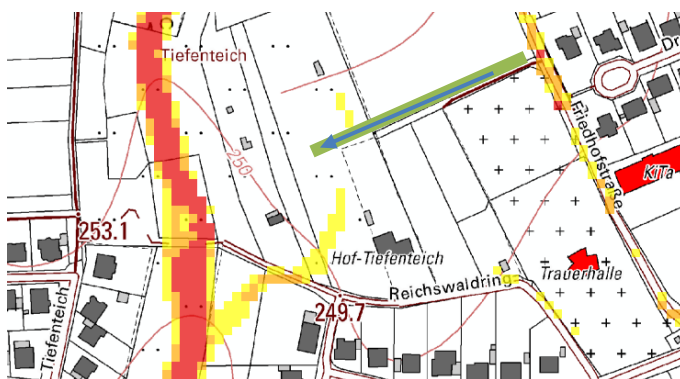
Abbildung 12 mögliche Ableitung oberhalb Reichswaldring

Es scheint, dass der Bebauung auch Niederschlagswasser von der landwirtschaftlichen Fläche oberhalb des Friedhofes zufließt. Daher bietet es sich an, die Menge des zufließenden Niederschlagswassers zu reduzieren, indem dieses oberhalb der Bebauung nach Westen zur Senke Tiefenteich abgeleitet wird. Siehe hierzu auch Maßnahmen im Bereich Moorstraße Nr. 84 (Alte Tankstelle), Kapitel 2.1.8.

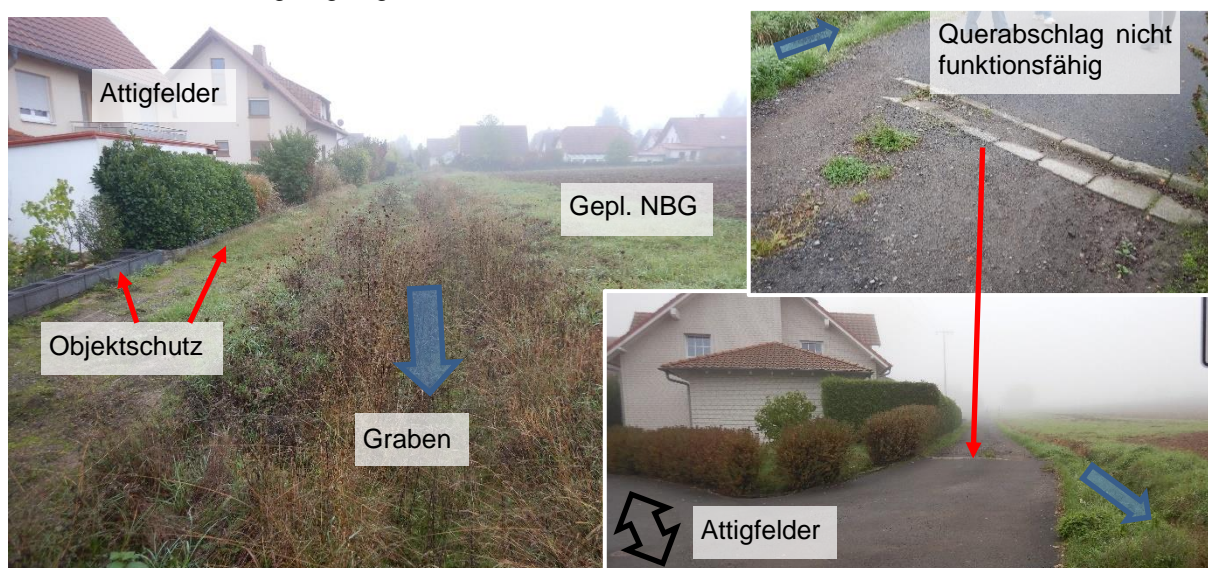
Abbildung 13 Situation Hanglage Attigfelder geplantes NBG

In der Vergangenheit ist es zu Starkregenzuflüssen aus dem Bereich des geplanten Neubaugebietes zur Bebauung der Attigfelder gekommen. Viele Anwohner haben dementsprechend ihre Grundstücke durch kleine Mauern geschützt und nach den letzten Starkregeneignissen wurde auch ein Graben oberhalb der Bebauung angelegt.

Der vorhandene Querschlag ist zu warten und sollte spätestens mit der Erschließung des Neubaugebietes umgebaut werden zu einem großen Abschlag in das geplante Rückhaltebecken, siehe Abbildung 7. Am Wirtschaftsweg oberhalb sind in regelmäßigen Abständen Querabschläge in den Graben zu anzulegen, dieser sollte zu einem Kaskadengraben profiliert werden.

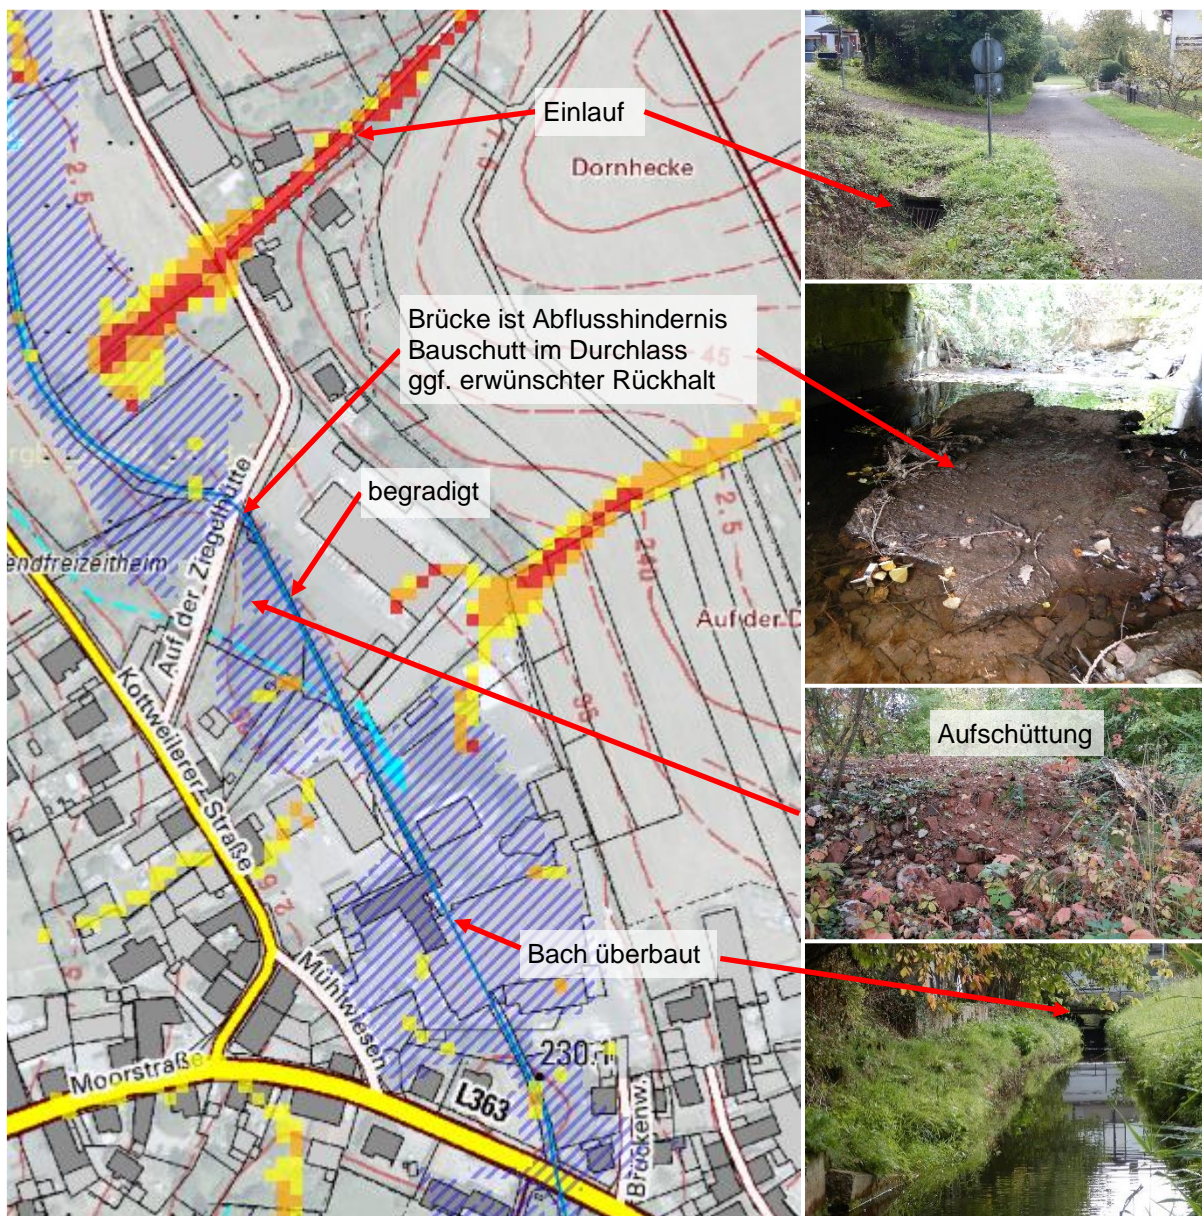
Abbildung 14 Starkregensituation Ziegelhütte

Der Schwanderbach ist im Bereich der Ziegelhütte begradigt und verbaut. Auf dem Flurstück 54/1, welches in der Bachau direkt am Gewässer liegt und eine Überflutungsfläche war, wurde das Gelände nicht lange vor der Ortsbegehung aufgeschüttet.

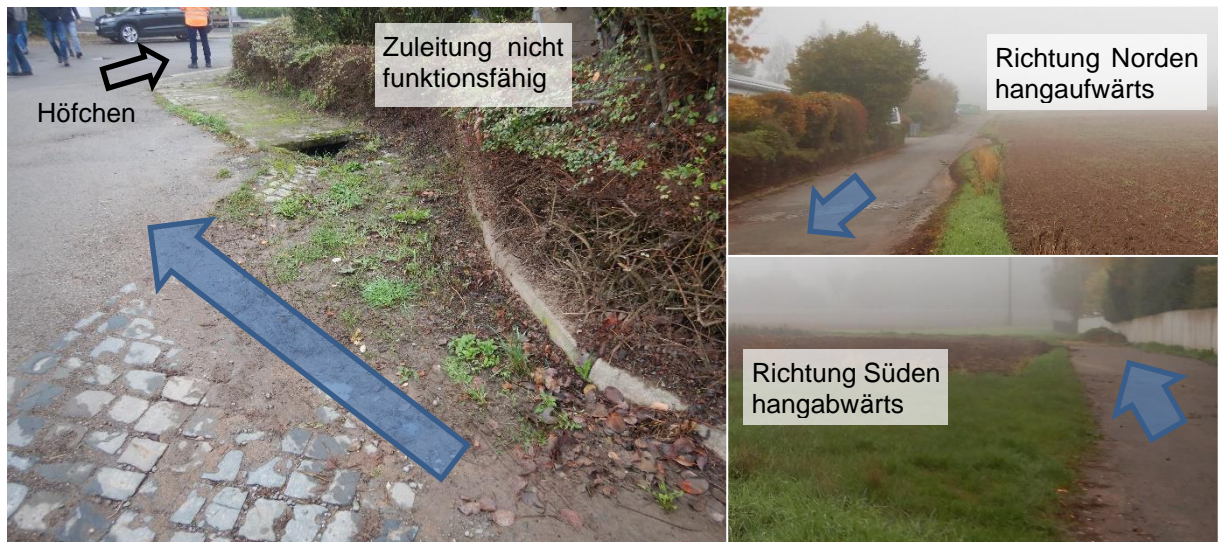
Abbildung 15 Situation Hanglage oberhalb Höfchen - Einlaufbauwerk

Der Wirtschaftsweg geht in Richtung Südosten mit Gefälle weiter und könnte als Notabflussweg ertüchtigt werden.

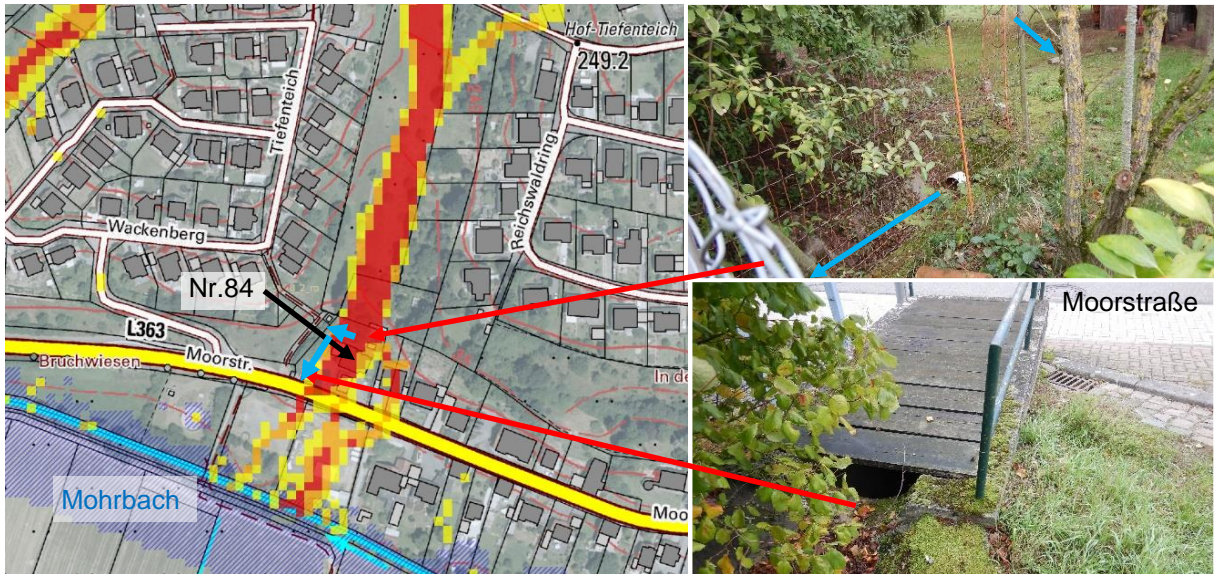
Abbildung 24 Starkregensituation Moorstr. 84 (alte Tankstelle)

Die hier auf die Bebauung führende Starkregenfließlinie wird mittels eines Grabens und Einlaufes gefasst unter der Moorstraße hindurchgeführt.

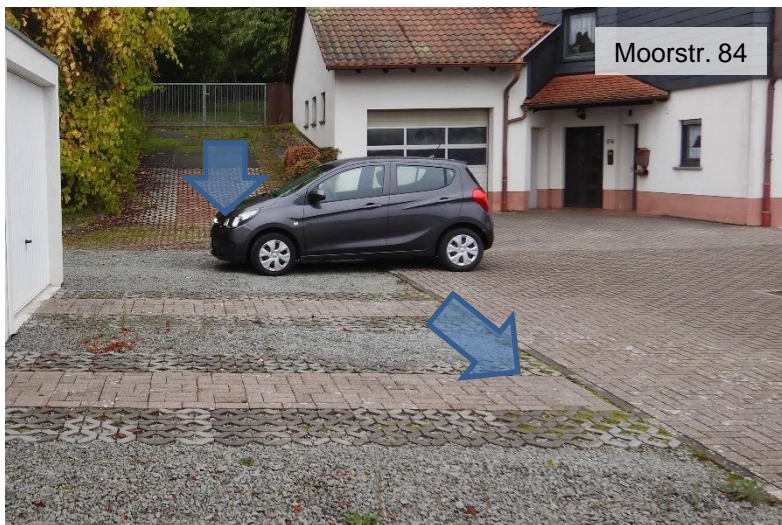
Abbildung 25 Grundstück Moorstr. 84 (alte Tankstelle)

Bei Starkregen fließt das nicht gefasste Niederschlagswasser über den Hof auf die Moorstraße. Schäden sind nicht bekannt. Das Schadenspotential ist gering solange der oberirdische Abflussweg freigehalten wird.

Oberhalb im Bereich der Tiefenlinie (insbesondere Flurstück 302/4) ist die aktuelle Wiesennutzung zu erhalten. Im Bereich der Tiefenlinie kann der Rückhalt auch durch das Profilieren von kleinen Mulden oder einer Muldenkaskade vergrößert werden wobei das Freihalten des unterhalb liegenden Abflusses die primäre Maßnahme ist.

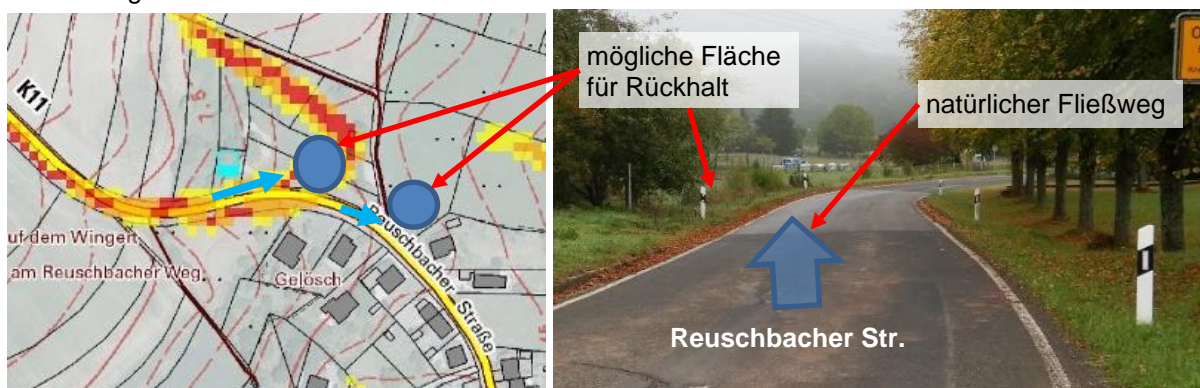
Abbildung 29 mögliche Rückhalteflächen an der Reuschbacher Straße

Die bestehenden Straßenabläufe und die Außengebietswasserfassung sind freizuhalten. Eine Entflechtung von Außengebietswasser und Schmutzwasser mit einer Ableitung in einem Regenwasserkanal bis zum Reuschbach ist bereits in Planung und sollte umgesetzt werden. Das aus dem Außengebiet über die Reuschbacher Straße zufließende Niederschlagswasser kann vor Beginn der Bebauung, entlang der natürlichen Fließrichtung (nach Osten), von der Straße abgeleitet werden. Hier sind auch wie in Abbildung 29 dargestellt Flächen vorhanden, die sich für Rückhaltemaßnahmen eignen würden.

Der Straßengraben im Außengebiet sollte verbreitert und als Kaskadengraben umgebaut werden, am besten mit einem bewachsenen Teilbereich als Feldrandstreifen. Die Böschung an der Straßenseite sollte entsprechend für die Pflege und Wartung freigehalten werden, während auf der Böschung zum Feld eine Hecken- oder Baumbepflanzung sinnvoll ist.

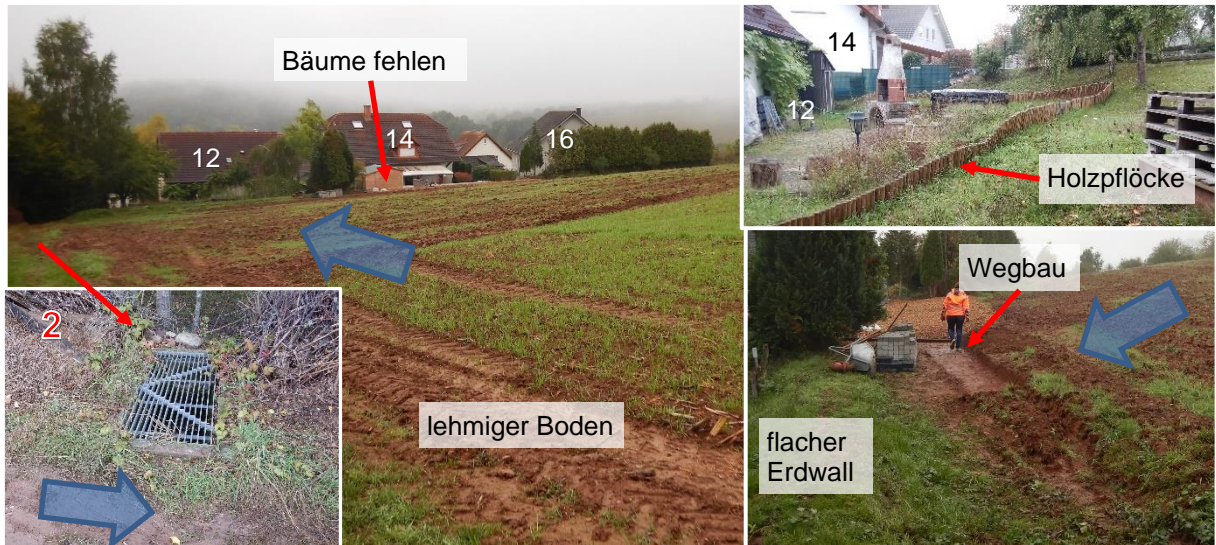
Abbildung 30 Situation Außengebietswasserzufluss Im Gelösch

Die im Bebauungsplan vorgeschriebene Fläche zum Anpflanzen von Bäumen wird teilweise anders genutzt, insbesondere wurde zum Zeitpunkt der Ortsbegehung gerade ein Weg gebaut (s. Abbildung 31), dieser musste wieder zurückgebaut werden, was nach Rücksprache mit dem Eigentümer noch im Zeitraum der Konzepterstellung erfolgte.

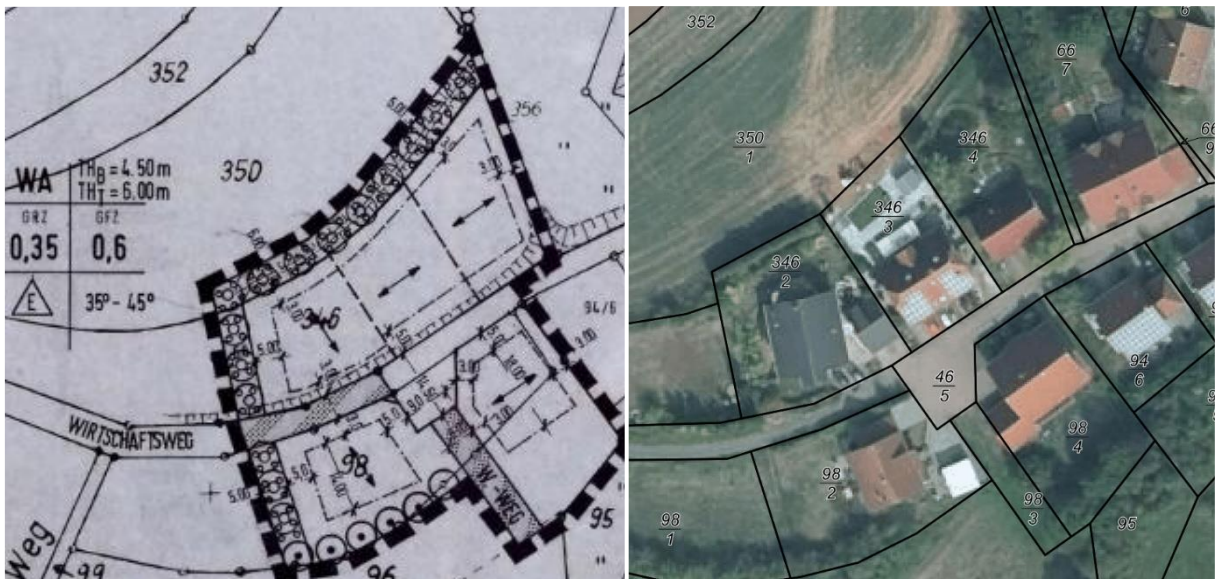
Abbildung 31 Vergleich Bebauungsplan „Im Gelösch“ mit Luftbild

Nach Bebauungsplan soll der Grünstreifen 5m breit sein und das Gebiet nach Nord und West begrenzen (siehe Abbildung 31). Dieser ist nach Luftbild in einigen Bereichen nicht vorhanden.

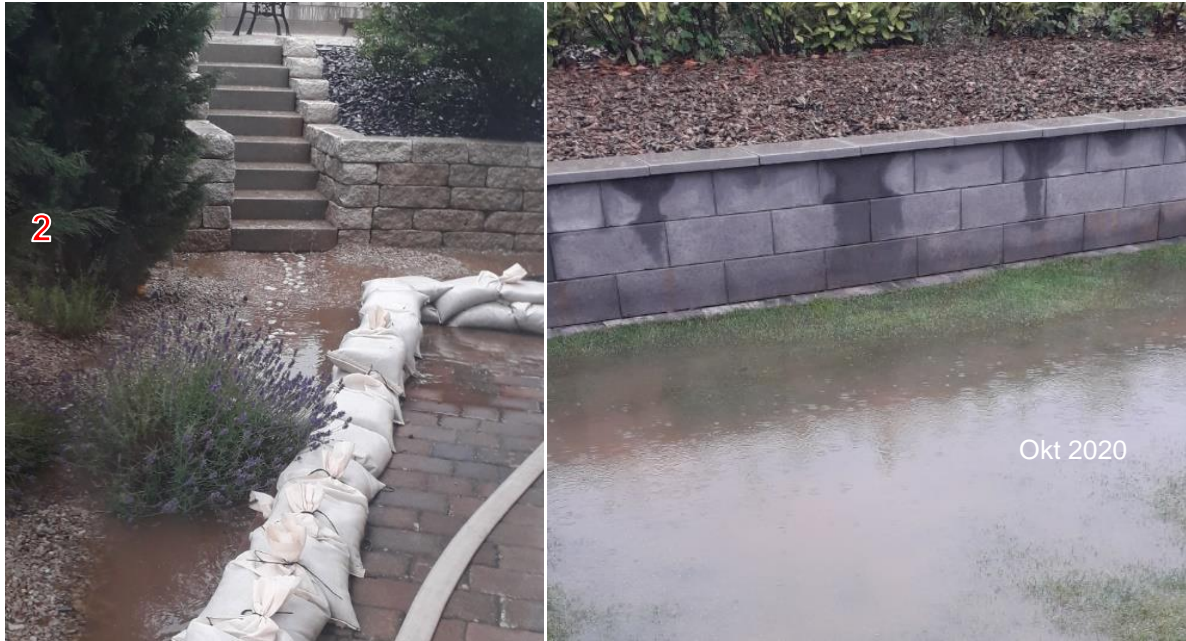
Abbildung 32 Überflutung im Gelösch Nr. 14

Die Anwohner berichten entsprechend sowohl von oberirdischem Zufluss als auch von Schichtenwasser / nassen Wänden im Erdgeschoss, siehe Abbildung 32, welche eine Überflutung im Oktober 2020 zeigt.

Normalerweise würde ein Kaskadengraben vorgeschlagen werden, aber da hierdurch die Bildung von Schichtenwasser verstärkt werden könnte, sollte die Rückhaltung erst westlich der Bebauung erfolgen. Die Gebäude selbst müssen über Objektschutzmaßnahmen geschützt werden. Grundsätzlich ist in dieser Lage im bindigen Boden eine Bauwerksabdichtung oder Dränage direkt am Haus erforderlich. Da es sich um eine Bestandsbebauung handelt, ist eine nachträgliche Abdichtung entsprechend schwierig. Auch möglich ist das Freilegen der rückwärtigen Wand und die Anordnung einer Mauer / gestützten Böschung oberhalb, wenn es mit der Nutzung vereinbar ist.

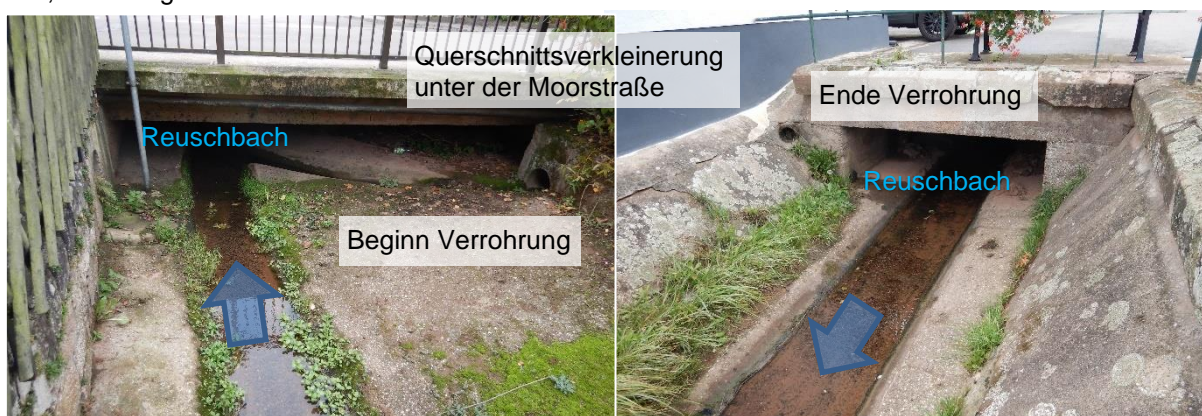
Abbildung 35 Verrohrung Reuschbach

Der Querschnitt der Verrohrung verringert sich dabei in Fließrichtung und für ein Einzugsgebiet von 3,3 km² erscheint der Abflussquerschnitt sehr gering.

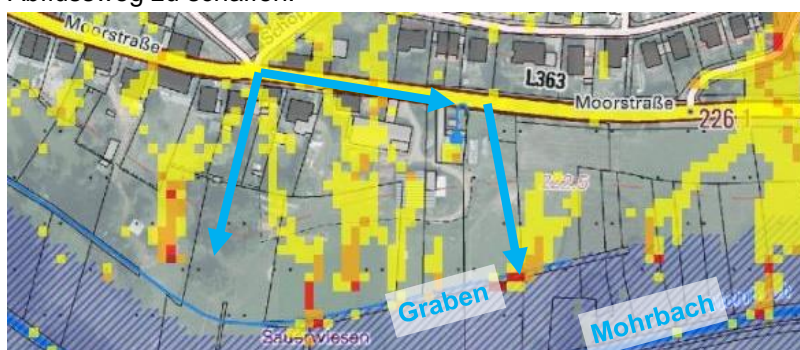
Abbildung 39 Mögliche Notabflusswege von der Moorstraße

Bei den Garagen sind Objektschutzmaßnahmen nötig, da bei extremen Starkregen in diesem Bereich das Niederschlagswasser immer über die Straße schießen kann. Entsprechend wäre es sinnvoll, einen Abflussweg zu schaffen.

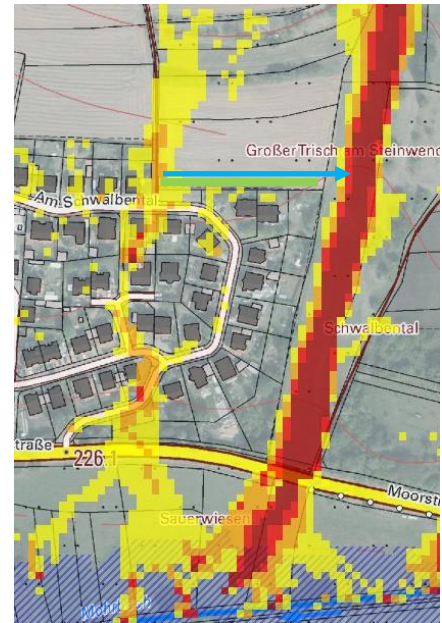
Abbildung 41 mögliche Ableitung Am Schwalbental

Am oberen Rand der Bebauung wird das Anlegen eines Grünstreifens mit einer bepflanzten Mulde / Wall, durch welche Niederschlagswasser oberhalb der Bebauung zurückgehalten und bei Starkregenabfluss zur Starkregenfließlinie im Schwalbental abgeleitet wird, empfohlen, siehe Abbildung 41. Eine Wallhecke mit vorgelagerter Mulde (Bodenprofilierung vor Ort) ist hierbei die einfachste Art der Umsetzung.

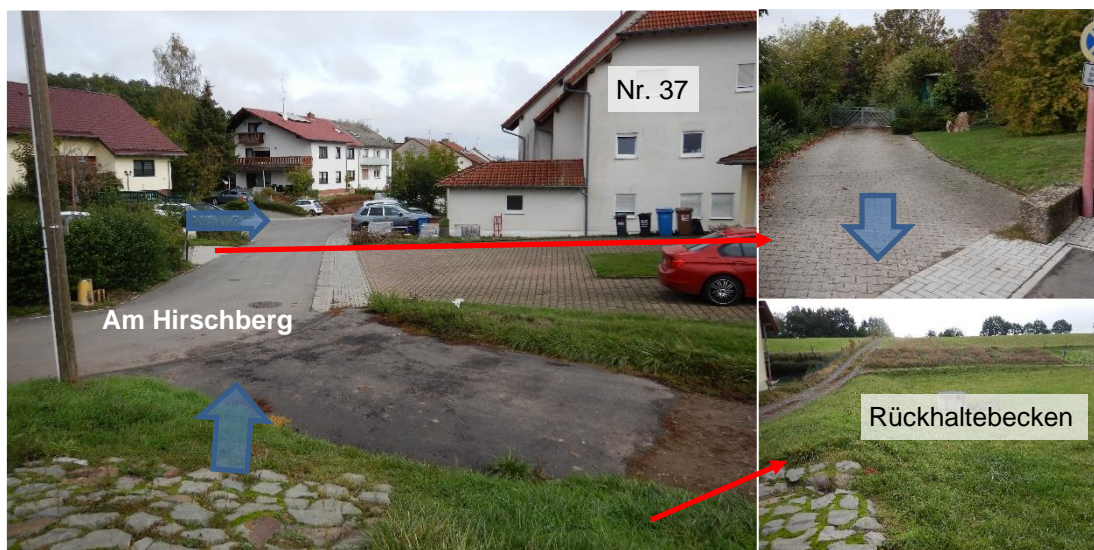
Abbildung 43 Situation Am Hirschberg

Da die Straße in der Talsohle verläuft, ist auch ein Zufluss über die Rückseite der Bebauung über die Grundstücke zu erwarten. Das über die Wirtschaftswege zuströmende Wasser wird nicht komplett dem RRB zugeleitet.

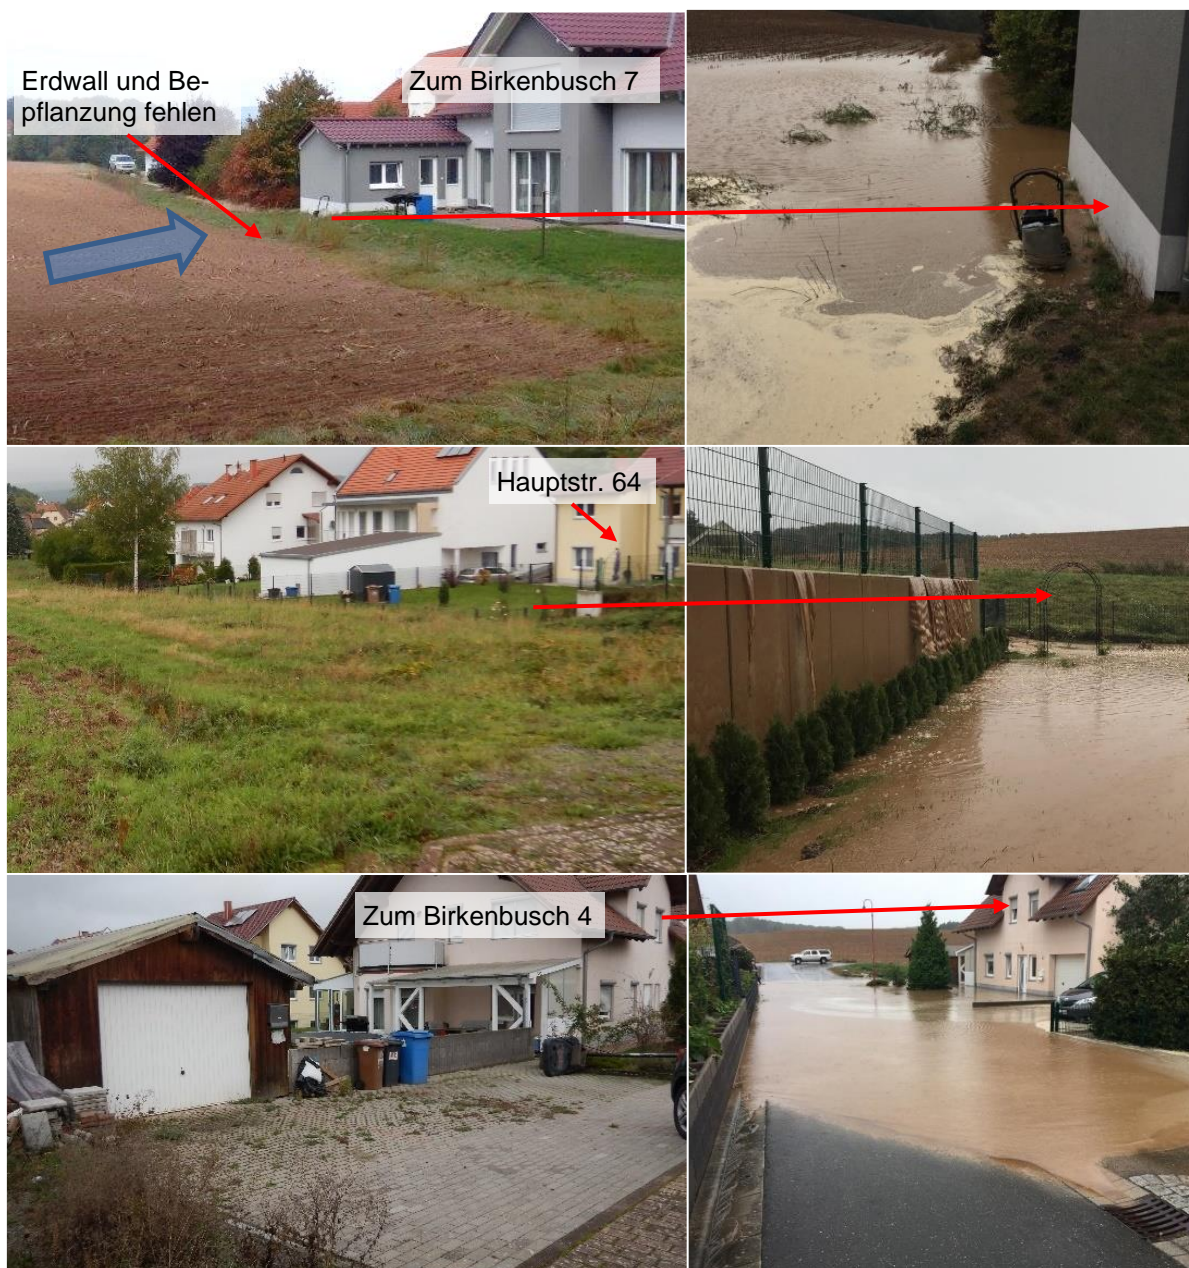
Abbildung 45 Überflutungssituation Zum Birkenbusch

Hier ist es in der Vergangenheit schon mehrmals zu Überflutungen durch Außengebietswasser gekommen, bei denen große Schäden verursacht wurden. Zwischen Hausnummer 7 und 9 gibt es einen schmalen öffentlichen Grünstreifen mit einer Senke und Kanaleinlauf, dieser ist aber nicht in der Lage einen Starkregenabfluss zu fassen. Im Bereich der Hauptstraße 50-56 ist ein Rückhalte- und Versickerungsbecken angelegt. Die Gemeinde hat am Ortsrand im Bereich Sawwiesen dem Landwirt Flächen abgekauft, um einen weiteren Rückhalt und eine Ableitung zu schaffen.

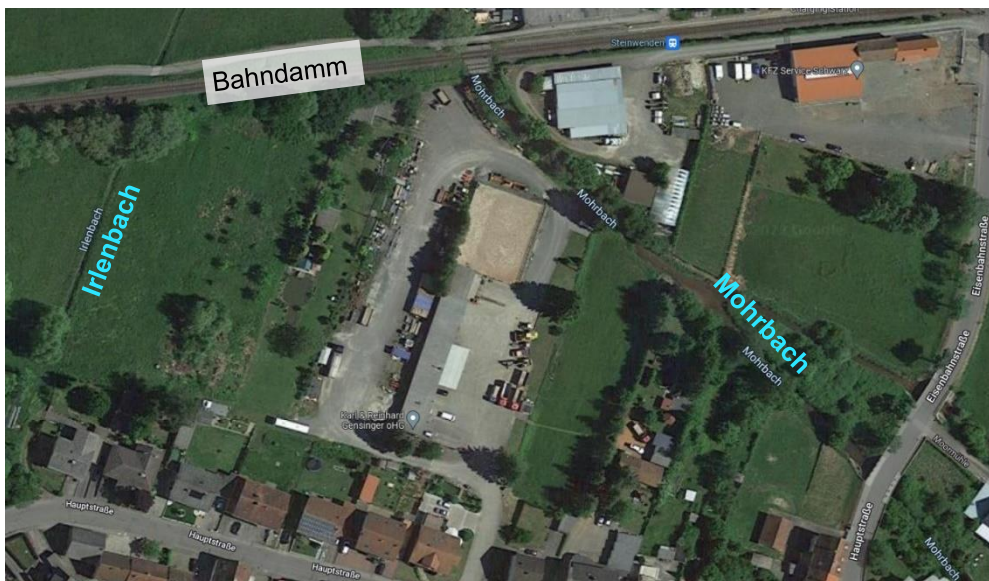
Abbildung 49 Bereich zwischen Bahndamm und Hauptstraße. Quelle: Google Maps

Ein anderer betroffener Bereich ist in der Hauptstraße 14a das Unternehmen Karl & Reinhard Gensinger oHG, welches auf einer Geländeerhöhung in der Aue des Mohrbach liegt, siehe Abbildung 49 und Schnitt 1 in Abbildung 48. Trotz der Geländeauffüllung zwischen 1-2 m liegen große Teile des Geländes unter der Oberkante des Bahndammes, so dass diese bei einem Rückstau überflutet werden, bevor ein oberflächlicher Abfluss über den Bahndamm erfolgt. Die Lagerflächen reichen bis in den Nahbereich des Gewässers.

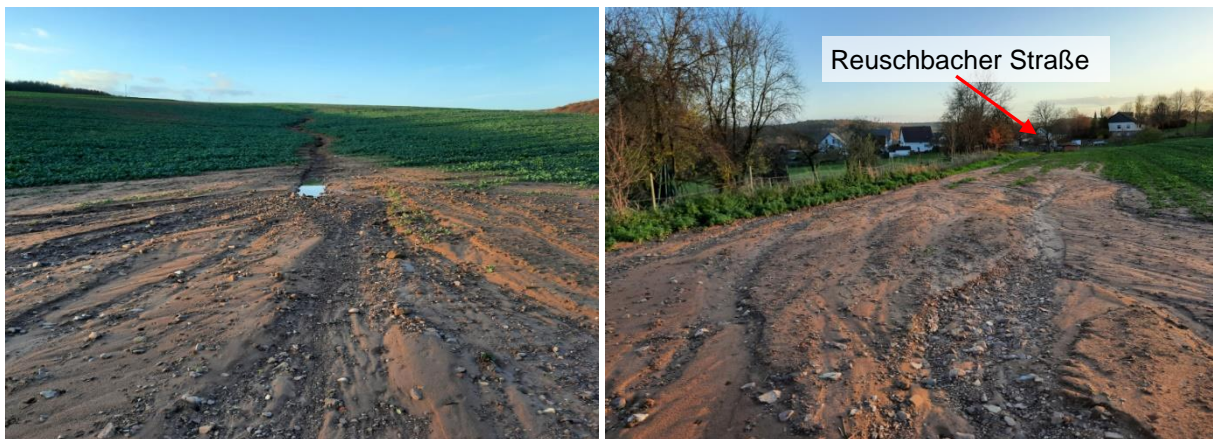
Abbildung 50 Erosion auf landwirtschaftlicher Fläche in Obermohr nordwestlich Reuschbacher Str.

Zur Verhinderung von Erosion und den damit einhergehenden höheren Schäden durch Ausspülung sowie den höheren Kosten für Reinigung und Wartung wegen abgesetztem Material sollten erosionsgefährdete Bereiche erkannt und mittels Maßnahmen, wie z. B. angepasster landwirtschaftlicher Nutzung, das Erosionspotenzial verringert werden. In Abbildung 51 sind die erosionsgefährdeten Bereiche dargestellt, je dunkler das Grün desto weniger gefährdet ist der Bereich und je mehr die Farbe in Richtung Lila geht, desto höher ist die Gefährdung.

Die Gefährdungsanalyse bezieht sowohl Neigung, Bodenart als auch die Nutzung in den Jahren vor Erstellung mit ein.
